## 저압분전반에서 접지 경로를 통한 차단기의 트래킹 화재위험성에 관한 연구

(A study on the Fire Hazard for the Tracking of RCD through Ground Path at Low Voltage Cabinet Panel)

김동욱\* · 이기연 · 김동우 · 길형준 · 김향곤 · 정영식\*\*

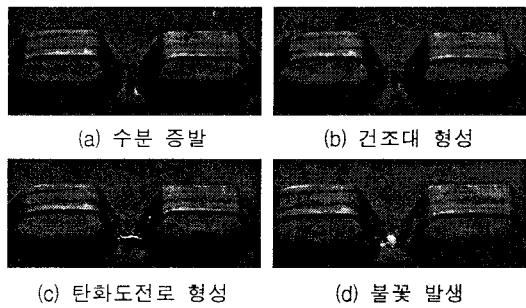
그림 3. 트래킹 발생 과정  
Fig. 3. Tracking generation process

그림 3은 폐놀수지 적층판에 1cm의 간격으로 전극을 배치하고 220V의 전압을 인가한 후 양전극 사이에 1%의 염수를 떨어뜨려 폐놀수지에서의 절연파괴 진행과정을 나타내었다. 그림 3(a)와 같이 수분이 증발한 후 그림 3(b)와 같이 증발된 수분이 건조대를 형성하며 그림 3(c), 그림 3(d)와 같이 탄화도전로를 형성한 후 탄화된 부분에서 불꽃이 형성되었다.

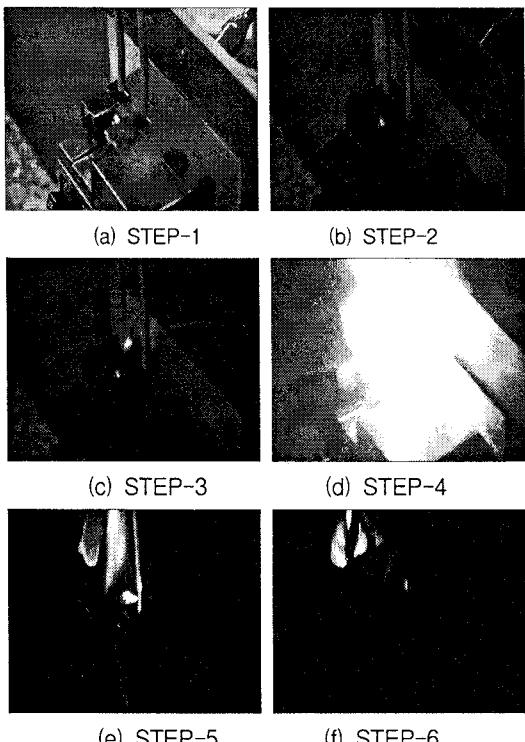
그림 5. 차단기 단자와 외부 금속간 트래킹 과정  
Fig. 5. Tracking Process between RCD terminal and outside steel

그림 5는 전선을 따라 1% NaCl 수용액을 차단기 표면에 떨어뜨려 실험한 것으로 그림 5(b)와 같이 초기에는 전선이 삽입된 부분에서 금속판 방향으로

미소방전이 시작된 후 그림 5(c)와 같이 방전의 세기가 증가하였으며 그림 5(d)와 같이 차단기와 금속판사이에서 불꽃방전이 진행되었다. 불꽃방전에 진행된 후 그림 5(e), 그림 5(f)와 같이 차단기 외함과 전선에 불꽃을 착화시켰다.

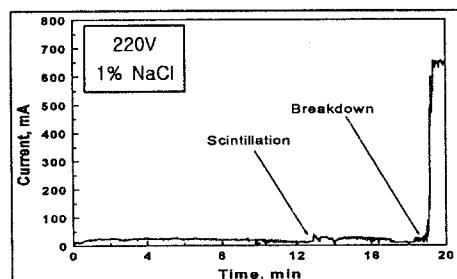
그림 6. 트래킹 과정 중에 나타난 전류 변화  
Fig. 6. Current variations with processing of tracking

그림 6은 그림 5에 나타난 실험중에 전류의 변화를 나타낸 그래프로 미소방전이 진행되어 차단기의 표면을 열화시키는 과정에 나타나는 전류는 대략 20~30mA로 누전차단기의 동작범위 이하의 전류가 누설되다가 트래킹으로 불꽃이 발생될 때 높은 전류가 발생되었다. 이와 같이 트래킹은 차단기의 동작범위 이하의 전류가 발생하여 주차단기 및 분기 차단기가 동작되지 않을 수 있어 전기화재의 발생 위험이 크다고 할 수 있다.

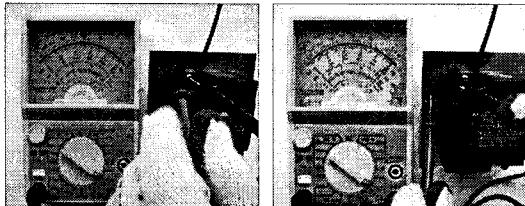
그림 9는 차단기 입력측 나사와 주위의 금속사 이를 테스터로 저항을 측정하여 탄화도전로의 형성 유무를 찾는 것으로 그림 9(a)는 트래킹이 발생된 차단기 입력측 왼쪽 단자와 차단기를 금속판에 고정시키는 나사 사이에 저항을 측정한 결과 대략  $3k\Omega$ 의 저항이 측정되었으며 그림 9(b)는 입력측 단자와 금속판 사이에 저항을 측정한 결과 대략  $1k\Omega$ 의 저항이 측정되어 탄화도전로가 왼쪽

입력측 단자와 금속판 사이에 형성된 것을 알 수 있다. 이와 같은 저항측정에 의해 트래킹에 의한 화재를 감정할 수 있으며 또한 트래킹 경로를 예측할 수 있다.

(a) 입력측 나사와 고정 나사 (b) 입력측 나사와 금속판사이의 저항 측정  
그림 9. 트래킹된 차단기 입력측 나사와 금속판사이의 저항 측정

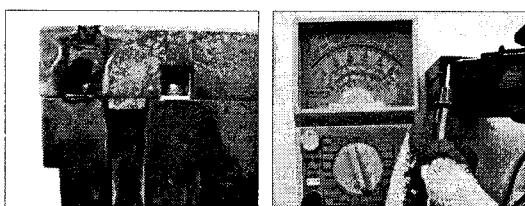
그림 10은 테스터를 이용하여 차단기 자체의 탄화도전로 형성 유무를 판단하기 위한 것으로 그림 10(a)와 같이 탄화된 왼쪽의 입력측 단자를 그림 10(b)와 같이 저항을 측정한 결과 대략 5Ω으로 작은 저항값을 나타냈다.

(a) 탄화된 부분 (b) 탄화된 부분의 저항 측정  
그림 10. 탄화도전로의 저항 측정

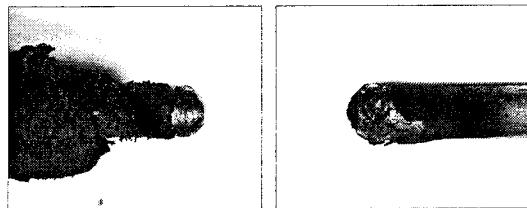
그림 11은 트래킹이 발생된 차단기의 입력측 좌측 전선을 나타낸 것으로 트래킹에 의한 불꽃 방전이 발생되었을 때 단선되었다. 실체현미경에 의해 확대한 결과 그림 11(a)와 같이 용융된 부분은 원형을 나타내며 탄화된 전선 피복을 나타냈으며 그림 11(b)의 전선은 트래킹된 입력측 단자 내부에 있던 것으로 단선된 부분의 용융흔을 중심으로 그을음과 전선의 박리현상이 나타났다.

(a) 탄화된 부분 (b) 탄화된 부분의 저항 측정  
그림 11. 탄화도전로의 저항 측정
