# 교량 상부구조 횡방향 이동에 대한 보강방안 고찰

## The Study of Rehabilitation for Transverse Movement of Superstructure

신재인\* · 이병주\*\* · 박창호\*\*\* · 서상길\*\*\*\*

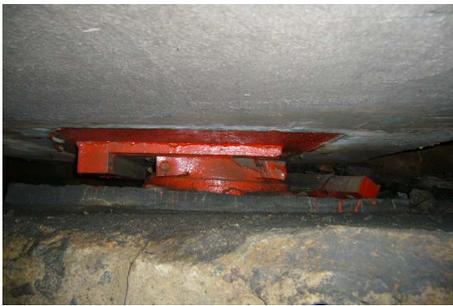
그림 2 일방향 스토퍼 파손

그림 2는 일방향 반침의 스토퍼가 파손된 사진이다. 그림 3은 고정단 하부 반침 플레이트가 파손된 사진이다. 그림에서 알 수 있는 바와 같이 고정단반침과 일방향 스토퍼가 파손되면서 교량이 횡방향(8cm)으로 이동하였다.

- ① A1측의 중분대 유간이 없이 토공부와 교량부가 협착되어 온도에 의한 신축거동을 할 수 없었다. (일반구간은 유간에 여유 있음) 시공초기에는 교량 자체적으로 이러한 신축거동을 수용하였다.
- ② 2000년대부터 기온상승으로 인하여 교량 자체적으로 수용하던 온도거동이 중분대의 유간부족으로 인해서 교축방향으로 거동하지 못하고 교축직각방향으로 밀리게 됨(스큐교량임)
- ③ 중분대의 협착은 온도에 의한 수평하중을 고정단에 역방향으로 작용시켜 고정단 받침도 파손되면서 교량의 A1측과 A2측이 반복적으로 밀린 것으로 판단된다.
- ④ 교축직각방향으로 힘이 작용한 초기에는 일방향 스토퍼가 잡고 있었으나 과도한 횡방향 수평하중으로 인해서 스토퍼가 파손되면서 교량이 매년 점진적으로 횡방향으로 이동하게 된 것으로 판단된다.

- (1) 교량의 유지관리시 신축이음장치의 유간 뿐만 아니라 바닥판과 흉벽의 유간 그리고 중분대 및 난간부의 유간도 반드시 조사하여 교량의 신축작용이 원활하게 작용하는지 파악해야 하며 신축작용을 방해하는 문제가 발견되면 교량의 거동이 원활하게 유지될 수 있도록 신속한 조치를 취해야 한다.
- (2) 교량의 공용수명 연장은 유지관리 뿐만 아니라 시공시 품질관리와 시방서의 기준에 맞게 시공되어야 한다. 본 교량의 경우도 시공시 잘못된 시공으로 인하여 발생된 문제가 공용중인 교량에 발생된 문제이다.
- (3) 교량의 보강방법은 교량받침 전체를 교체해 주어야 하며 밀린 상부구조는 작업 후 원위치로 회복시켜야 한다. 받침은 전체가 고정단 역할을 하는 탄성받침으로 교체하는 것이 바람직하다.
- (4) 교량의 횡방향 이동에 직접적인 원인인 중분대를 커팅하여 유간을 확보해 주어야 하며 서울방향의 교대 흉벽과 닿아 있는 빔은 절단하여 유간을 확보해 주어야 한다.( 절단길이 : 4 cm)  
따라서, 보수·보강은 다음과 같은 순서에 의하여 실시하는 것으로 결론은 내렸다.
  - ① 중분대 커팅 및 유간확보
  - ② 횡방향으로 이동한 교량 작업 후 원위치
  - ③ 받침교체
  - ④ 바닥판과 흉벽, 그리고 빔과 흉벽의 유간확보 후 신축이음장치 시공

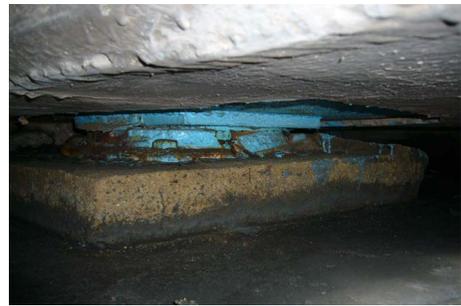
그림 3 고정단 하부 반침플레이트 파손

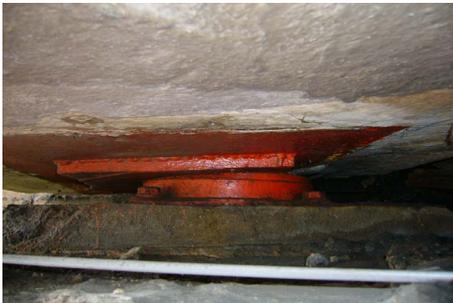
그림 4 반침 횡방향 이동(8cm)

그림 3과 4는 횡방향으로 이동한 반침과 교량 중앙부가 벌어진 사진을 나타낸다. 그림에서 알 수 있는 바와 같이 교량의 상부구조이동으로 반침 상부플레이트와 하부플레이트가 편기된 것을 볼 수 있다.

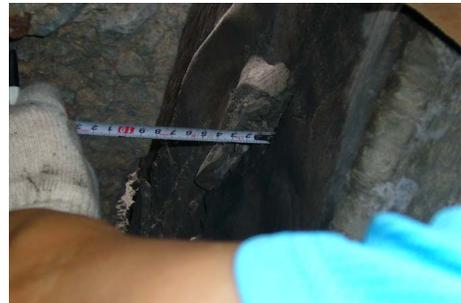
그림 5 교량 중앙부 벌어짐(8cm)

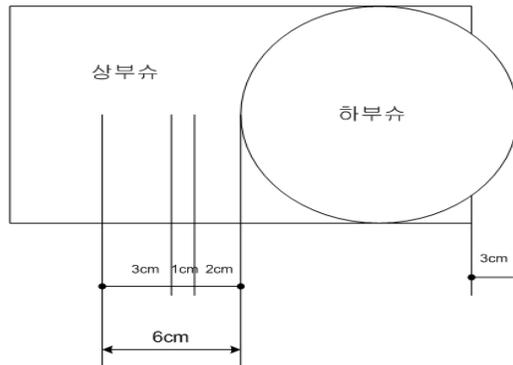
받침 상부플레이트의 온도에 따라 이동하면서 나타나는 나이테를 측정된 결과 횡방향으로 전체적으로 6cm 이동하였고 나이테의 간격은 그림 6에 나타내었다. 교량이 온도거동이 교축방향으로 작용하여 하나 중분대의 교량부와 흥벽(토공부)가 협착하면서 유간이 부족하게 되자 교량이 스큐방향으로 이동하면서 그림 6과 같은 나이테가 형성되었다.

그림 6 횡방향 받침이동 및 편기량(나이테)
