공용중인 교량 바닥판의 내구성에 공극특성이 미치는 영향

Case Study on the Void Characteristics of Concrete Bridge Decks on the Expressway

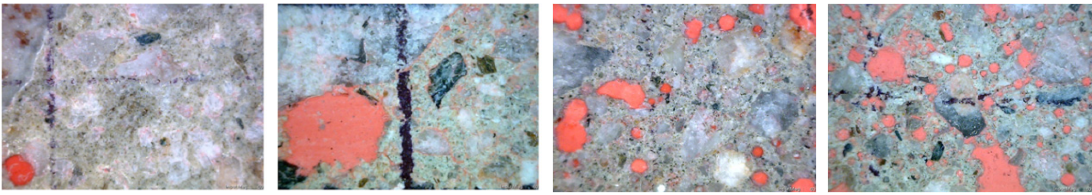
사진 1. 공극특성 분석결과

콘크리트 내부의 연행공기포특성(Air void system)을 분석하기 위하여 ASTM C 457에 따라 실험한 결과를 표 2에 나타내었다. 분석결과, 공기량은 사진 1의 (a)의 예와 같이, 영동선(A,B) 및 중앙선(E,I,K), 그리고 타노선의 일부교량(M,O)은 국내기준을 만족시키지 못하고 있으며, 거의 공기가 연행되지 않은 수준의 콘크리트로 나타났다. 공기량을 만족하는 콘크리트 바닥판에 있어서도, 사진 1의 (b)의 예와 같이, 19개소 중 2개소를 제외한 대부분의 교량에서 기포간격계수가 미국의 ACI Manual 기준을 크게 초과하는 것으로 나타나, 전반적으로 연행공기특성이 좋지 않은 것으로 나타났다.

(a) $F_{ck}=40\text{MPa}$, $A=2.3\%$, $d=0.72\text{mm}$

(b) $F_{ck}=27\text{MPa}$, $A=4.5\%$, $d=1.11\text{mm}$

(c) $F_{ck}=40\text{MPa}$, $A=5.4\%$, $d=0.20\text{mm}$

(d) $F_{ck}=27\text{MPa}$, $A=8.6\%$, $d=0.17\text{mm}$

용의 반복에 따른 박리 손상이 발생한 것으로 판단된다. 그러므로, 이러한 손상에 대한 저항성을 증진시키기 위해서는 콘크리트의 절대 연행공기량의 관리뿐만이 아니라 연행되는 공기포의 특성, 즉, 기포간격계수를 통한 공기포의 크기와 밀집도에 대해서도 ACI Manual의 기준과 같이 관리할 수 있는 방안의 수립이 필요한 것으로 판단된다.

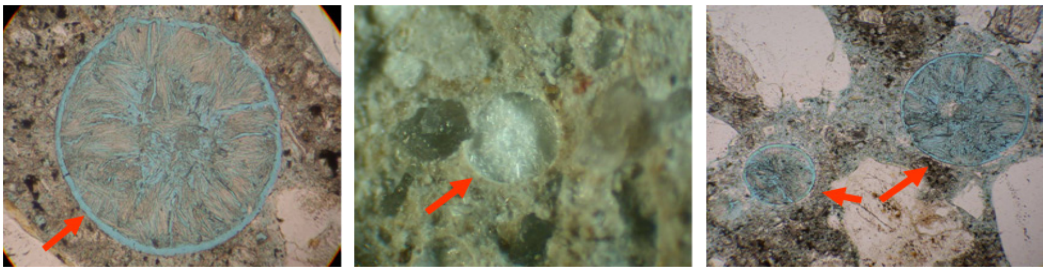
사진 2. 기공내의 Ettringite 생성

페트로그래픽 검사에 의한 열화요인들을 조사한 결과 코어의 표면열화원인은 모두 동결융해에 기인한 피로열화로 나타났으며, 사진 2와 같이 일부 교량에서 기포내에 에트란자이트 광물이 생성되었으나 이로 인한 팽창이나, 알칼리-골재반응 등으로 인한 다른 열화요인은 없는 것으로 나타났다.

(a) H교

(b) J교

(c) S교
