교량바닥판 콘크리트 코어의 물성분석을 통한 상태조사연구

An Study on the Investigation of Bridge Deck Condition by Analysis of Concrete Core Properties

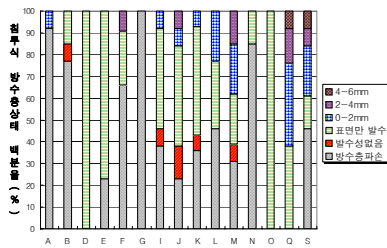
그림2. 도막식 방수제 열화율

침투식방수층 시공교량에서 채취한 코어로부터 침투깊이를 측정된 결과를 그림 1에 나타내었다. 침투깊이는 교량별로 채취된 코어(n:13~14)중 표면에 발수성이 없는 코어를 불량으로 하여 불량율로 표시하였다. 전반적으로 15개 교량 중 11개소가 40% 이상이 불량하였으며, 침투된 깊이도 표층에만 국한되거나 0~2mm 깊이가 대부분이었다. 도막식방수제의 열화(그림 2)는 도막의 박리와 노화로 인한 파손형태로 나타나며 열화율은 침투식 보다 다소 낮은 것으로 나타났다.

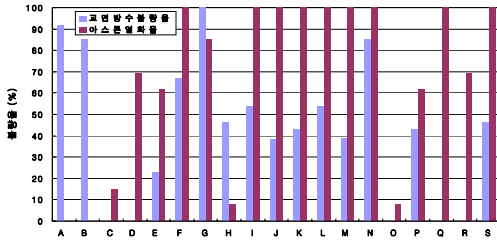
그림 3. 아스콘 열화율과 교면방수 불량율과의 비교

그림 3과 4는 아스콘과 하부 콘크리트 바닥의 열화율과 교면방수층의 불량율간의 상관관계를 비교한 그림이다. 특히 그림 4에서와 같이 교면방수층의 불량률과 콘크리트 바닥판의 열화율은 전체 19개 교량 중 13개가 같은 경향을 보이고 있어 교면방수층의 불량률이 바닥판 열화의 한 요인인 것으로 나타났다.

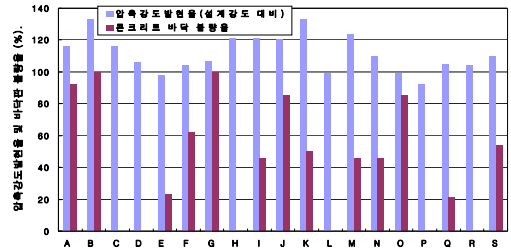
그림 6. 압축강도발현율과 바닥판 열화율

교량별로 채취된 코어의 압축강도는 각 4개 측정값의 평균값으로 하여 설계기준강도 대비 발현율로 나타내었다(그림 5). 압축강도발현율은 Min. 92~Max.133%로 강도상에 기인되는 문제는 없는 것

로 나타났다. 또한 바닥판의 열화율과 강도발현율과의 상관성도 작은 것으로 나타났다.

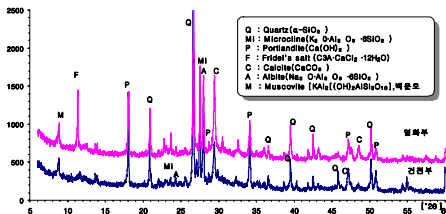
그림 6. 교량(A)의 열화부와 건전부의 XRD 회절분석

코어 열화부 및 건전부에 대한 반응생성물을 XRD로 분석한결과 표면열화부에서는 탄산화로 인한 $\text{Ca}(\text{OH})_2$ 의 소실과 Calcite(CaCO_3)생성반응 및 제설제의 염소이온(Cl^-)과 반응생성물인 Friedel's 염 생성이 공통적으로 관찰되며, 일부 배기가스중의 황과 반응하여 생성된 팽창성 Ettringite광물도 나타나고 있다. 콘크리트 바닥표면은 탄산화와 염소이온에 의한 CSH, $\text{Ca}(\text{OH})_2$ 와 같은 수화물의 분해와 중성화로 인한 pH저하로 경화조직의 열화와 염분침투가 가속화 되는 것으로 나타났다.
