분전반 내 차단기의 접촉불량에 의한 이상발열에 관한 연구

A Study on the Abnormal Heating of Circuit Breaker in Panel Board by Poor Connection

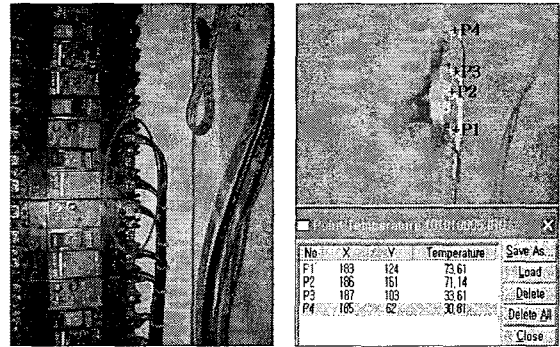
그림 2. 분전함 내 차단기의 이상발열 측정(1)

그림 2는 현장에 설치된 전력용 분전함 내 차단기의 발열 상황을 적외선열화상장비를 이용하여 측정, 분석한 것으로 부하측 단자(○부분)에서 70℃이상으로 발열하고 있

음을 알 수 있었으며 발열에 의한 전기재해의 예방을 위해 즉각적인 조치가 요구된다.

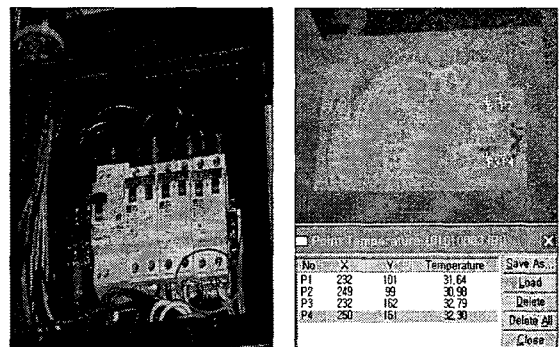
그림 3. 분전함 내 차단기의 이상발열 측정(2)

그림 3은 복합상가에 설치된 분전함 내 차단기의 발열 상황을 측정 한 것으로 전반적으로 입출력 전선에서 30℃ 이상의 열이 발생하고 있으며 최우측 차단기의 부하측 단자(○부분)가 다른 부분보다 약간 높게 열이 발생하고 있다. 이는 부하의 편중이나 접속품질의 저하가 원인으로 판단된다.

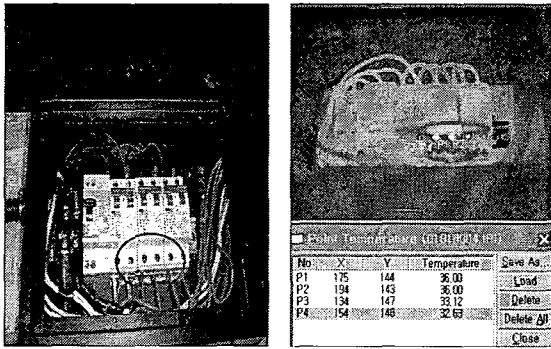
그림 4. 분전함 내 차단기의 이상발열 관측(3)

그림 4는 그림 3과 같이 주상복합상가에 설치된 분전함 내 차단기의 발열 상황을 측정 한 것으로 우측 2번의 차단기 부하측(○부분)의 발열이 다른 부분에 비해 심하게 발생하고 있음을 알 수 있다. 이는 부하의 편중이나 체결불량이 원인이며 부하 편중의 경우 각 차단기 별로 적절하게 부하를 분담하도록 하거나 전선의 체결불량의 경우 단자사리의 체결 토크를 규정된 값 이상으로 체결력을 확보할 필요가 있다.

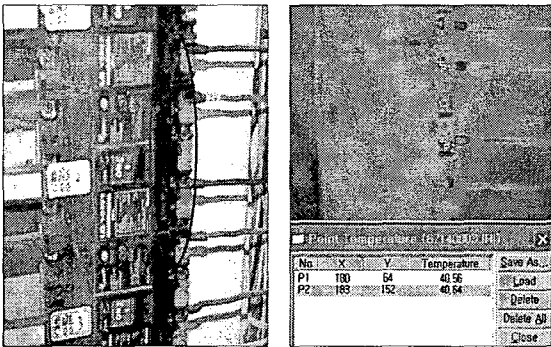
그림 5. 분전함 내 차단기의 이상발열 관측(4)

그림 5는 전력용 분전함 내 차단기의 이상 발열을 측정 한 것으로 부하전류는 10.5A로 측정되었으며 전원측 보다는 부하측 단자의 발열이 심함을 알 수 있었다. 이는 부하측 전선을 접속하는 접속단자의 체결력 저하에 의한 접촉저항 증가로 발열이 발생한 것으로 사료되며 차단기 단자나사의 지름에 따른 적정 토크의 체결과 체결력의 유지가 요구된다.

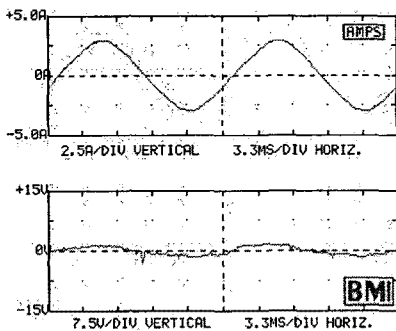
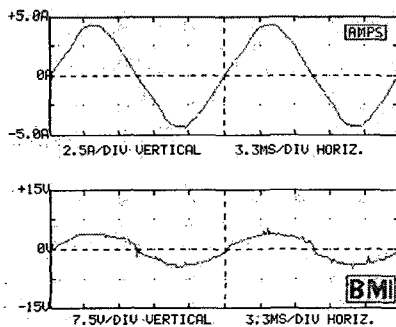
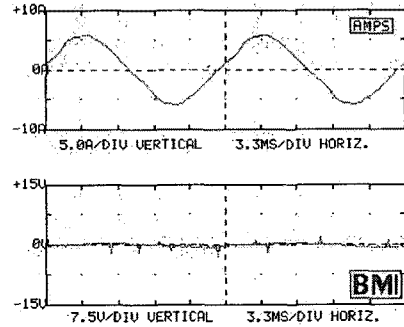
그림 8. 부하전류에 따른 전압, 전류 파형 분석

그림 8은 누전차단기 단자와 접속 전선 사이에 접촉 불량이 발생하였을 때의 전기적 특성을 나타낸 것이다. (a)~(c)는 접속부에서 진동에 의하여 황색의 불꽃이 발생할 때의 전압과 전류파형을 나타낸 것이다. (a)의 2A 부하전류에서 접속부분에서의 전압강하는 1.0V, 소비전력은 1.864W였으며 (b)의 3A 부하전류에서는 3.1V의 전압강하와 9.329W의 소비전력을 나타냈다. 또한, (c)의 4A 부하전류에서는 0.5V의 전압강하와 0.879W의 소비전력을 나타냈다. 단자와 전선 접속부에서의 진동에 의한 발열과 아크가 발생하였으며 접촉면에서는 약간의 동산화물이 생성되는 것을 확인할 수 있었다. 부하설비의 전원품질에 있어 이러한 접속 또는 접촉 불량에 의한 저항 증가는 접촉 불량 개소에서 전압강하가 발생하며 결과적으로 부하에 걸리는 전압을 분배함으로써 부하설비의 수명이나 정상적인 동작에 좋지 않은 영향을 미칠 수 있다.
