서울지역 건조물 문화재의 구조열화성상에 관한 연구

A Study on the Structural Deterioration of the Building' Cultural Assets in Seoul

유혜란* · 권기혁**
Yu, Hye Ran · Kwon, Ki Hyuk

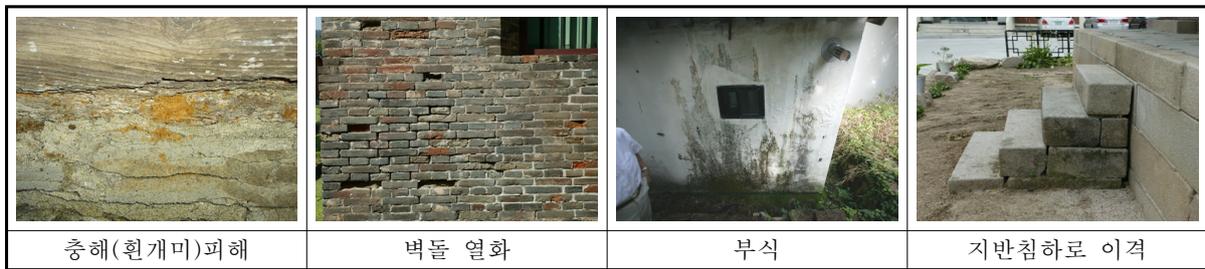
그림 3. 구조열화요인의 피해

구조적 열화요인으로는 심한 목재 갈라짐(관통형), 이음부 이격, 구조체 변형, 충해 및 지반침하 등이 있으며, 이와 복합적 요인에 의해 발생하는 건축물의 기울어짐은 건축물 안전성에 큰 영향을 준다. 이러한 구조적 열화요인 중 2차 조사에서는 관통형 목재 갈라짐, 지반침하 및 이음부 이격은 감소하였고, 시간이 경과함에 따라 나타나는 부재의 부식, 과 이로 인한 구조체의 변형, 벽돌열화는 증가하였다. 조적조 건축물 9개소 중 2개소에서는 동해로 인한 벽돌열화가 심각하게 나타났으며, 그 외에는 일반적 열화요인인 벽체 균열이 나타났다. 또한 충해에 대해서는 2차 조사 시 3개소에서 발견됨으로 새로운 문제로 대두되었으며, 앞으로 발생

할 가능성이 클 것으로 판단된다. 지반침하 등 복합적인 요인으로 발생하는 건축물의 기울어짐은 2차 조사에서는 4개소로 감소하였으나, 조적조의 건축물의 일부(1개소)는 붕괴될 가능성이 있으며, 지반침하로 인하여 정기점검이 요구되는 곳도 1개소 있었다. 일반적 열화요인인 누수는 주변 식재, 동해 등으로 지붕의 기와를 파손시킴으로 빗물이 스며들거나 충해에 의하여 목재의 부식을 유발함으로써 재료의 내구성을 저하시키거나 구조체의 변형 및 붕괴의 발생요인으로서 중요 관찰요인이다. 구조적 열화요인으로 문화재에 발생된 피해상상은 그림 3과 같다.

목재는 원형훼손을 최소화시키는 보수방법으로 부식에 대해서는 등바리 이음, 변형과 이에 따른 이음부 이격은 드잡이공사 행하고, 모르타를 사용하지 않는 석재의 경우는 해체보수를 하는 등 어느 정도 체계화되어 시방서에 제시되어 있다. 하지만, 조적조에 대한 부분은 상세 기준이 없으며, 현장의 경험자에 의해 이루어지고 있다. 조적조의 벽돌열화에 대해서는 표면처리기법이나 도장기법, 타일붙이기 등을 행하였으나 이는 부식을 촉진시키는 것으로 판단되어 현재는 부식벽돌을 교체하는 방법을 사용하고 있으나 물리적 특성이 상이한 신재를 사용함으로써 구조 전체에 문제를 야기할 수 있는 문제점을 가지고 있다. 목조 건축물은 보수공사가 행해졌음에도 부재의 응력부족과 관리의 미흡으로 보수한 부분이 파손된 문화재도 4%를 차지하고 있어 보수공사를 행함에 있어 적절한 재료의 선정과 공사 후의 관리의 중요성을 알 수 있다.
