도로표지판 지지구조물의 내풍성능 향상에 관한 연구

A study on improvement of wind-resistance characteristics of the structure supporting road sign

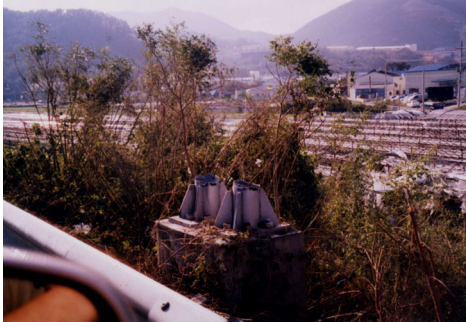
최근 우리나라에서 발생된 매미, 루사 등과 같이 최고 풍속 60m/s를 초과하는 강풍을 동반한 이상기후에 의하여 도로 이용자의 편의를 제공하는 도로표지판 지지구조물에 많은 피해가 발생하였다. 이상기후에 의한 표지판 지지구조물의 대표 피해사례를 살펴보면 수직재의 하단부인 보강 리브 윗부분이 그림 1 과 같이 파괴되었다. 이것은 구조적 보강을 위해 보완한 보강리브가 또 다른 파괴양상을 유발함을 나타내고 있어 이

에 대한 충분한 연구가 필요한 상황이다. 또 다른 피해사례인 그림 2의 도로표지판 지지구조물의 수직재 좌굴전도에 의한 파괴는 표지판의 수직재인 원형강관이 표지판에 작용하는 풍하중을 견디지 못하고 좌굴 파손된 사례이다.

그림 1 남해고속도로 문형식표지판의 수직재 하단 리브부 파괴

도로표지판 지지구조물에 강풍에 의한 풍하중이 작용 할 경우 그림 1의 사례와 같이 도로표지판 지지구조물의 수직재 하단부의 보강 리브 윗부분이 파괴되어 도로표지판 지지구조물의 붕괴로 인한 2차사고를 유발하게 된다. 이를 미연에 방지하고 내풍성을 향상시키기 위한 방안으로 도로표지판 지지구조물을 그림 6과 같이 국부정밀해석(FEM)을 통하여 3차원 상세 해석을 수행한 결과 피해사례의 취약부위인 수직재 하단의 보강리브 윗부분에서 응력집중현상이 발생함을 확인하였다. 이에 대한 대응 방안으로 그림 6과 같은 표지판 지지구조의 수직재 내부에 그림 7과 같이 추가 내부 보강판을 설치하여 응력집중현상을 해소하도록 취약부위를 보강하여 도로표지판 지지구조물의 붕괴를 예방하는 방법이며, 국부정밀해석(FEM)을 통하여 구조적 안전성 및 내풍성을 확인하였다.

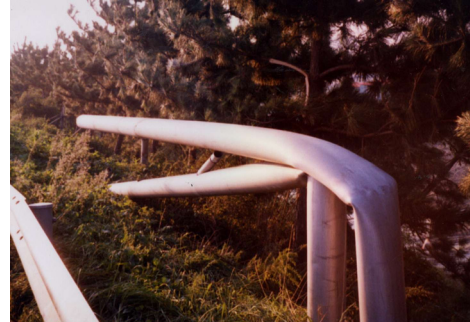
그림 2 남해고속도로 표지판의 수직재의 좌굴전도

도로표지판 지지구조물의 대표 피해사례 중 그림 2와 같이 도로표지판 지지구조물의 수직재 좌굴전도에 대한 표지판 지지구조물의 파손을 방지하기 위하여 풍하중을 저감 할 수 있는 방안으로 도로표지판 지지구조물의 수직재의 중간부에 그림 3과 같이 전단키 구조를 설치함으로써 설계풍속까지는 구조적 거동이 가능한 전단키에 의해 건디다가 설계풍속 이상의 강풍이 불어오면 전단키의 취성파괴에 의해 지주가 내측 강관을 축으로 회전하게 되어 풍하중을 일시에 저감하는 기술로 표지판 지지구조물의 지배하중인 풍하중의 분포 면적을 최소화하여 도로표지판 지지구조물의 수직재의 안전성을 향상시킬 수 있다.
