안동시 ○○지역 암반사면의 안정해석에 관한 연구

A Study on the Stability Analysis of Rock Slope located near Andong-si

박성권* · 김기범** · 정동영*** · 이윤규*** · 백승철****

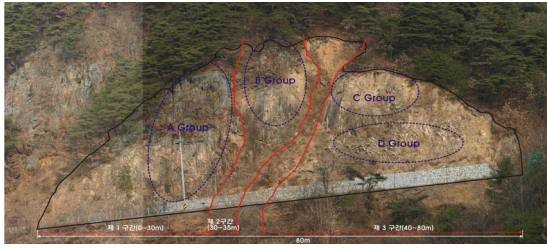
그림 1. 연구대상지역

본 연구대상지역은 안동시 00번 지방도 구간으로서, 그림 1에서와 같이 대부분 암반으로 구성되어 있고 암반 상부에 토사가 일부 피복하고 있는 상태이다. 대상사면은 연장 80m, 사면고 25m 정도로서, 육안으로 관찰된 사면의 파괴형태는 전도파괴, 평면파괴 또는 원호파괴가 발생한 것으로 판단되며 연구대상사면에서 추가적으로 전도파괴, 평면파괴, 원호파괴 등과 같은 사면 파괴가 발생할 가능성이 높은 것으로 판단된다.

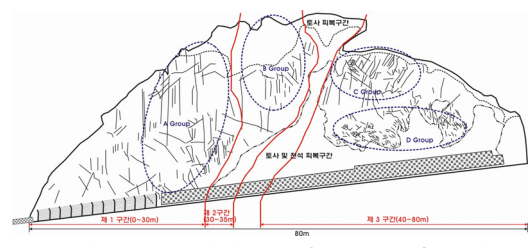
그림 2. 연구대상지역의 불연속면 현황

연구대상사면을 3구간 4개소로 각각 나누었으며, 주 절리군은 $N10^{\circ}\sim 50^{\circ}W$ 방향으로 4개 group이 대체로 일치하고 있으며 부 절리군은 $N40^{\circ}\sim 60^{\circ}E$ 방향과 $N80^{\circ}\sim 90^{\circ}W$ 방향으로 일부 분포하고 있었다. 3구간 모두 절리의 경사가 약 $70\sim 90^{\circ}$, A group의 경우 일부 절리는 100° 까지 나타나는 등 전반적으로 경사가 급하게 나타났다. 또한 절리군(파쇄대)이 형성되어 있는 부분이 있으며 절리 간극은 1cm 미만의 틈새형과 1~5cm의 open형이 분포하고 있고 일부 간극에는 토사가 유입되어 충전되어 있거나 심한 풍화상태로 조사되어 추가 붕괴 가능성이 있을 것으로 판단되었다.

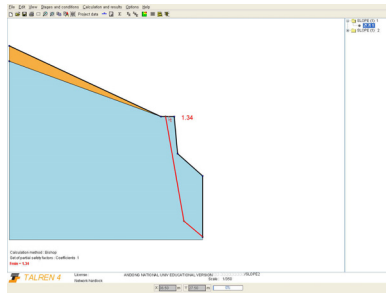
그림 13. SLOPE 1의 한계평형해석 결과(건기)

급경사 지역인 제 1구간의 대표단면과 사면 상부의 붕괴가 일어난 지역에 대해서는 TALREN 4(Ver. 1.34)를 이용해 한계평형해석을 수행하였는데 사면해석에 사용된 토질정수는 표 3과 같고 해석 결과는 그림 13~ 그림 16과 같다. 제 1구간 같은 경우에는 절리의 경사가 약 90° 정도의 고각이며 절리군이 형성되어 있는 부분이 있어 비원호 파괴 해석을 실시하였으며, 사면 상부의 붕괴가 일어난 지역에 대해서는 원호파괴 해석을 실시하였다. 그 결과 SLOPE 1과 SLOPE 2 모두 허용안전율을 만족하지 못하는 것으로 나타나 연구대상 사면에 대한 안정성이 확보되지 못하는 것으로 나타났다.

대표단면	예상 활동면 형태	허용안전율	해석결과	검토결과	비 고
SLOPE 1	비원호파괴	1.5	1.34	불안정	건기시
		1.2	0.41	불안정	우기시
SLOPE 2	원호파괴	1.5	0.95	불안정	건기시
		1.2	0.13	불안정	우기시
