언양-밀양 간 국도24호선 석남고개 주변부 절토사면 지반특성

Geotechnical Characteristics of Road Cut Slope in National highway 24 at Suknam pass, Eonyang-Milyang area

김승현* · 구호본** · 이종현*** · 김승희****

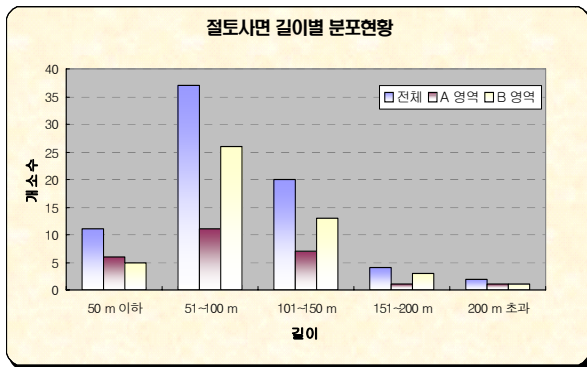
그림 1. 절토사면 길이별 분포현황

그림 1은 연구지역의 절토사면 길이별 분포현황을 나타낸 것이다. 연구지역의 길이별 분포현황은 A 영역, B 영역 모두 정규분포 형태를 가지며, 51~100 m 범위의 절토사면 분포 비율이 50%를 점유하고 있다. A 영역 절토사면 길이 평균은 89.5 m로 B 영역의 평균값(93.3 m)에 비해 낮은 값을 나타냈으나, 두 영역 모두 표준편차가 40 m 이상에 달하여 길이에 대한 통계학적인 의미는 약하다고 말할 수 있다. 길이 100 m 이하의 절토사면은 A 영역에 비하여 B 영역에서 많이 관찰되며, B 영역에는 계곡부를 따라 테일러스 지형이 형성되어 있기도 하다.

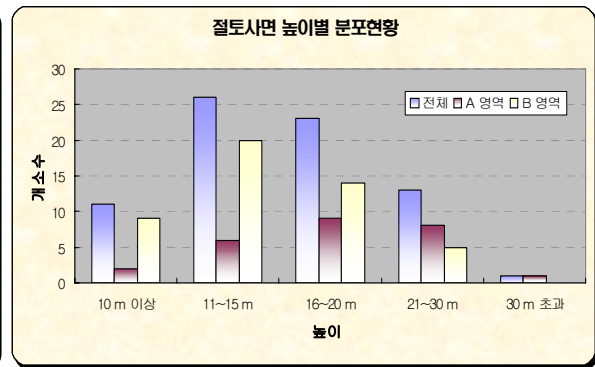
그림 2. 절토사면 높이별 분포현황

연구지역의 절토사면 높이별 분포현황을 살펴 보면, 높이 11~15 m의 절토사면이 가장 많이 분포하는 것

을 알 수 있다(그림 2). A 영역과 B 영역의 높이별 현황자료를 비교해 보면, A 영역의 경우, 높이 16~20 m 범위의 절토사면이 약간 우세하며, B 영역에서는 11~15 m 범위의 절토사면이 우세하게 나타나고 있다. 또한 A 영역 절토사면 높이 평균은 19.7 m로 B 영역 평균값에 비하여 높게 나타났으며, A 영역 절토사면 높이 표준편차가 B 영역에 비하여 크게 나타나, A 영역 구간에 대절토사면이 집중되고 있음을 알 수 있었다.

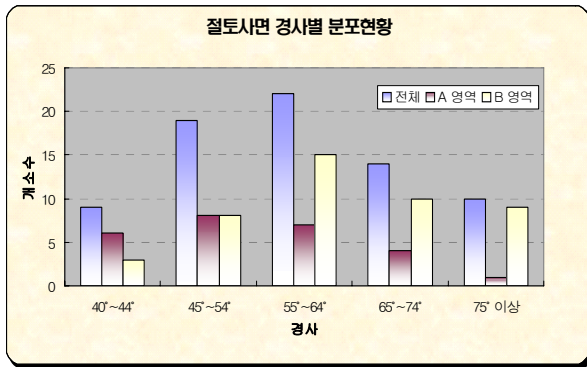
그림 3. 절토사면 경사별 분포현황

연구지역의 절토사면 경사별 분포현황을 살펴 보면, 64° 이하의 절토사면이 67.5%를 점유하고 있으며, B 영역의 절토사면이 A 영역의 절토사면에 비하여 경사가 급한 사면이 우세하게 분포함을 알 수 있었다(그림 3).

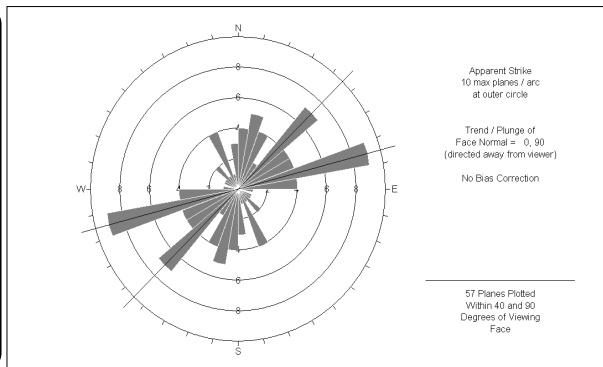
그림 4. 절토사면 방향 경향

그림 4는 절토사면의 주향을 장미도표로 표현하는 것이다. 국도 24호선은 동서를 횡단하는 도로이므로 75°E trend(165°)의 절토사면이 주로 많이 나타나며, 그 외 45°E trend(135°) 절토사면이 분포한다.

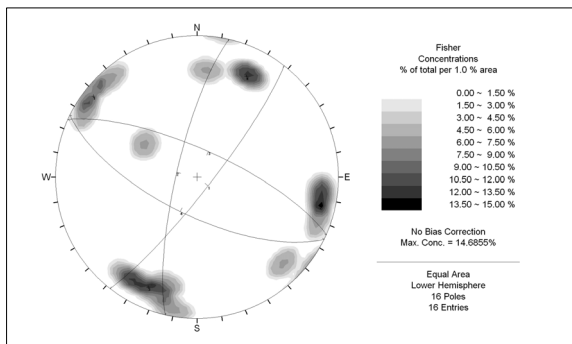
그림 5. A 영역 주 불연속면 발달 경향

A 영역의 주 불연속면은 대부분 수직절리였으며, 수직절리의 발달 방향은 크게 N65°W 방향과 N25°E 방향으로 구분 되어진다. 또한 B 영역은 층상절리의 발달이 우세하며 전체적인 층상절리의 발달 방향은 N70°E 에 해당된다(그림 5와 그림 6).

A 영역은 사면안정성 측면에서 안정한 수직절리의 발달이 뚜렷하므로 평면과괴나 쉐기과괴와 같은 붕괴 형태는 관찰되지 않는다. 다만, A 영역에서는 대부분의 사면에서 암괴의 형태가 방상형을 띠고 있어, 이완이 뚜렷한 지점을 중심으로 낙석이 발생되고 있는 상황이다. B 영역은 층상절리의 발달이 수직절리에 비하여 뚜렷하게 관찰된다.

A 영역이 수직절리의 발달이 우세한데 반해, B 영역은 층상절리의 발달이 우세한 것은 석남고개를 중심으로 동편은 울산단층의 영향을 크게 받고 있음을 지시하는 것이며, 서편은 화강암 분포지역의 절토사면 형성과 더불어 압력이 제거되면서 시간 경과에 따라 층상절리가 유발되고 있음을 지시하는 것이다.

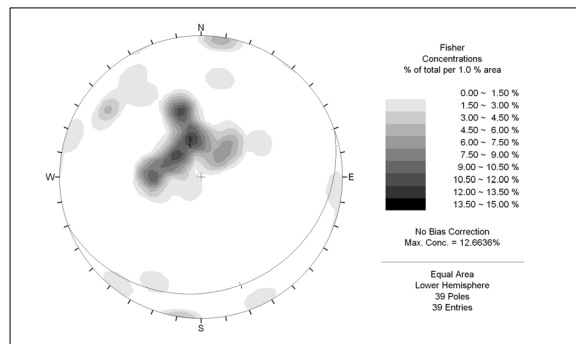
그림 6. B 영역 주 불연속면 발달 경향

B 영역의 층상절리 발달 경향을 알아보기 위하여 층상절리의 경사분포를 확인하였고, |사면방향-층상절리경사방향|의 분포양상을 알아보았다. 층상절리의 경사는 9°에서 75°까지 다양한 범위로 나타나며, 30°이하의 절리가 대부분을 차지하고 있었다. 또한 사면방향과 층상절리의 경사방향의 차이를 확인해 본 결과, 20°이하의 차이를 가지는 경우가 대부분을 차지함을 확인할 수 있으며, 평면과괴 발생 빈도가 A 영역에 비해 우세하다.
