기전용 박막수지 피복강판의 품질불량 개선 Investigation of Quality Defectiveness for Thin Coated Steel Sheets

박찬섭
POSCO 기술연구소

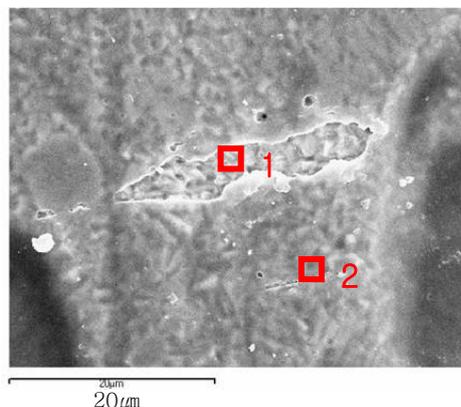
그림 1 불량시편의 SEM(X3,000)

다음은 LCD 패널의 프레스 가공 후 고온고습 평가에서 수분이 응축되는 문제점이 발생한 강판을 조사한 예이다. 그림 1은 상기 불량제품에 대해 전자현미경을 이용하여 표면을 관찰 한 것이다. 그림에서 나타난 바와 같이 일부분에서 도막이 손상되어 있음을 알 수 있다. 표 1은 도막손상부위와 정상부와 손상부위에 대한 EDS 분석결과로 손상부위는 정상부 대비 도막의 주요 성분중의 하나인 Si 성분이 상대적으로 매우 적게 나타난 것을 알 수 있다. 따라서 이와 같이 도막이 손상된 부위에서 고온고습시 수분이 쉽게 응축되는 불량이 발생하게 된다.

표 1 정상 및 불량부의 성분 분석결과(wt%)

Element	1	2
C K	16.29	40.26
O K	2.39	4.38
Si K	0.85	2.40
Fe K	3.21	1.99
Zn K	77.25	50.97
Totals	100.00	100.00

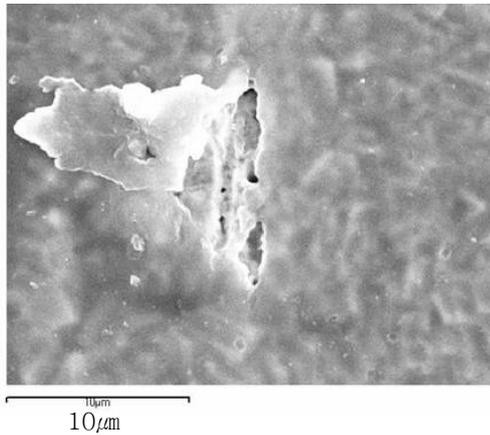
그림 2. 도막손상 부위의 SEM (X5,000)

그림 2는 상기와 같은 제품에서 발견된 또 다른 형상을 나타낸 것이다. 그림에서 보여지는 바와 같이 도막이 벗겨지는 등의 도막손상이 일어났음을 알 수 있다.

따라서 이러한 도막의 손상은 Slitting 이나 가공 공정 중에서 발생하는 것으로 보여지며 따라서 가공시의 청결 및 금형의 철저한 관리가 요구된다
