MDDR(Mobile Double Data Rate) DRAM의 WSix Peeling 불량 해결 연구

A Study on Solving the WSix Peeling Issue at MDDR DRAM

Abstract

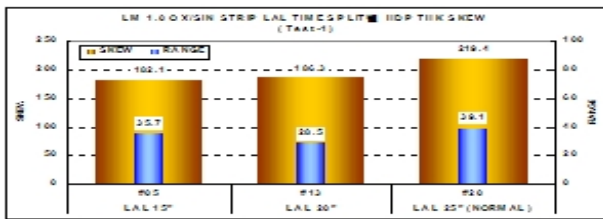
LAL 공정적용시간을 25"에서 각각 20", 15"로 감소 진행하였다. 이 결과 그림 4와 같이 HDP Skew가 각각 219.4Å, 186.3Å, 182.1Å로 나타나는 것을 확인하였다. 이로써 LAL 공정적용시간의 감소로 인해 HDP Skew도 감소한다는 것을 알 수 있었다. 하지만, 그림 5에서 보는 바와 같이 HDP 잔존두께는 각각 2493Å, 2577Å, 2556Å로 유의차가 없다는 것을 확인 할 수 있었다. 이는 LAL 공정적용시간을 감소시켜도 Dent에 큰 영향을 주지 못함을 간접적으로 알게 해주었다.

그림 4. (조건 1) HDP 변화량 (HDP 변화량은 LAL 공정적용시간에 따라 차이를 보인다.)

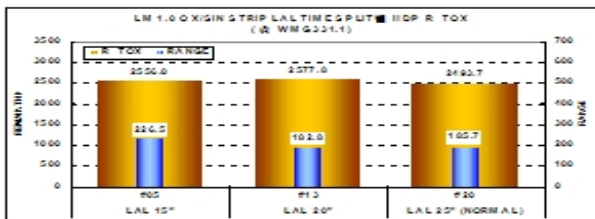
그림 5. (조건 1) HDP 잔존두께 (HDP 잔존두께는 LAL 공정적용시간에 따라 차이를 보이지 않는다.)

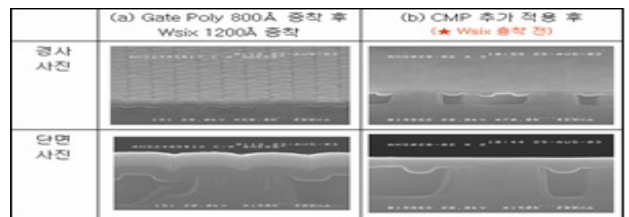
그림7에서 보여 지는 것처럼 Gate Poly CMP를 적용하지 않은 시료는 Groove가 350Å으로 취약한 결과를 나타내었으나, Gate Poly CMP를 추가 적용한 시료는 Groove가 나타나지 않는다는 것을 확인할 수 있었다.

그림 7. (조건 3) CMP 추가 적용 후 V.SEM (a)CMP 미적용: Groove 有, (b)CMP 적용: Groove 無

본 연구 결과, WSix Peeling 불량은 Ox/SiN Strip 공정에 의한 Dent의 조절로는 해결할 수 없으며, Gate Poly CMP를 적용하여 Gate Poly Groove를 평탄화 시켜 제거할 수 있었다. 또한, 재현성을 평가하기 위해 생산 제품에 적용을 한 결과, WSix Peeling은 발생하지 않은 것을 확인할 수 있었다.

본 연구에서는 SRACT를 적용한 MDDR DRAM 제품군에서 발생한 WSix Peeling불량을 해결하고자 하였다. WSix Peeling불량은 Gate Poly Groove에 의한 High Stress가 원인이라는 것을 확인하였다. Gate Poly Groove를 해결하기 위해서 Gate Poly CMP 공정을 추가로 적용하여 Groove 제거함으로써 WSix Peeling을 해결 할 수 있었다. 본 연구의 결과를 바탕으로 양산라인에 Gate Poly CMP를 적용하여 소자 특성의 변화 없이 WSix Peeling 불량을 완전히 해결하였다.
