터빈 운전 신뢰성 향상을 위한 응력부식균열 평가

The Evaluation of the Stress Corrosion Cracking for Improvement of Reliability in Turbine Operation and Maintenance

본 논문에서는 발전소 운전 중에 저압터빈 LSB에 발생된 응력부식균열을 미세조직 평가법을 적용하여 분석하고, 응력해석 및 고유진동 해석 결과를 바탕으로 보수/정비 방안을 제시하였으며, 최종적으로 피로수평 평가를 수행하여 보수 후의 건전성을 검증하였다.

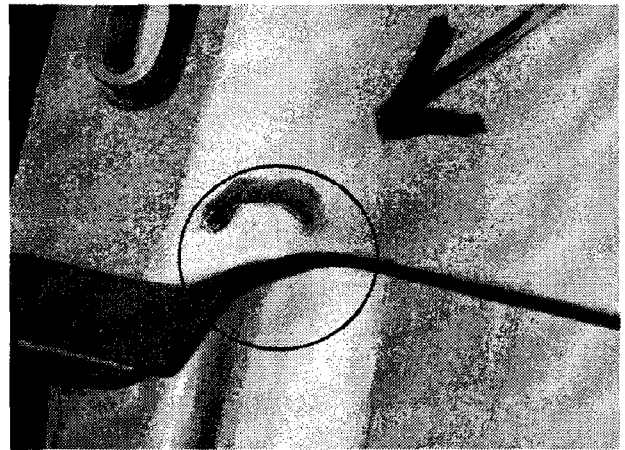
Fig. 2 Crack Location of LSB

균열은 증기터빈의 LSB(last stage bucket)의 No.37 Blade에서 발견되었으며, 균열 발생위치는 Tip과 Vane부가 연결되는 Trailing Edge Fillet 부에서 발생하였다(Fig.2).

발생된 균열의 크기는 Concave면에서 약 2mm, Convex면에서 약4mm로 Concave와 Convex를 관통하는 형상을 보여주고 있으며, Trailing Edge에서 최대 4mm 깊이까지 진전하였다. 균열이 발생된 LSB의 제원은 Table 1과 같으며, 재질의 화학성분은 Table 2와 같다.

현재 LSB에 발생된 응력부식균열의 경우 균열진전해석 등을 통한 잔여수명평가가 불가능하고, 발생된 균열의 크기가 4mm 이내이므로, 기계가공을 통하여 균열의 제거가 가능할 것으로 판단되어 진다. 따라서 균열 제거시 발생될 수 있는 손상을 평가하기 위하여 FEM(finite element method)를 이용한 응력해석과 진동 해석을 수행하였다.

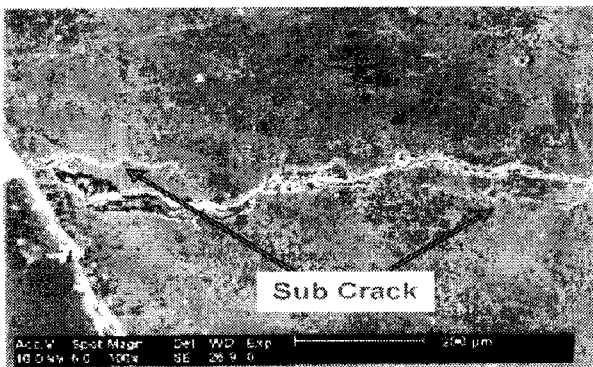
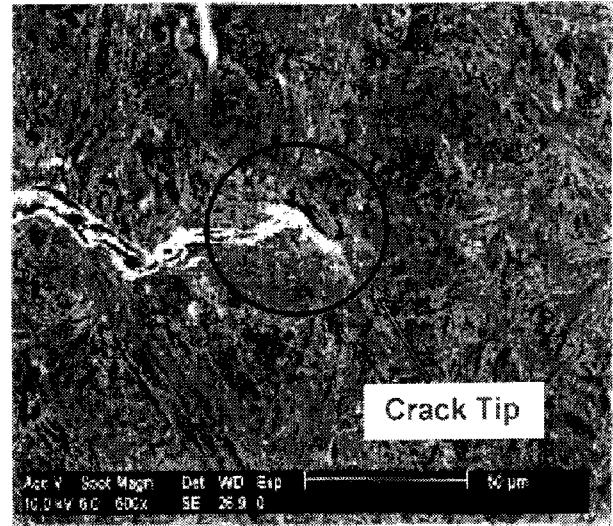
Fig. 3 Microstructure of LSB Crack

균열발생의 원인분석을 수행하기 위하여 균열부에 대한 표면복제(replication)을 수행한 후 광학 현미경과 전자현미경을 이용한 정밀 분석을 수행하였다. 균열부에 대한 미세조직 분석 결과 파손이 발생한 LSB는 마르텐사이트 조직으로 12Cr Alloy Steel의 전형적인 미세조직 형태를 가지고 있었으며, 열처리 및 성분 분량에 의하여 발생될 수 있는 Large Grain이나 이상 조직을 발견할 수 없었다. 또한 미세조직 내에 델타 페라이트나 비금속 개재물 등을 확인할 수 없었으며, 균열 주변에서 발견된 불순물 들은 균열이 발생된 후 균열부에 고착된 산화 스케일로 분석 되었다. 균열의 진전 형태는 Trailing Edge로부터 Bucket의 내부로 진전하는 양상을 보여주고 있었으며, 진행 방향은 원심응력의 수직방향으로 Fillet부의 주응력(principal stress) 방향으로 예상되어 진다. 균열은 시작부위에서부터 Sub 균열을 확인할 수 있었으며, 계속 가지를 치며 진전하는 양상을 보여주고 있다. 또한 Crack Tip부위에서 결정입계를 따라 진전하는 Inter-granular Crack의 형태를 보여주고 있다. 균열부에 대한 표면복제 결과는 Fig.3과 같다.

표면복제 분석 결과로 볼 때 LSB에 발생된 균열은 터빈 운전 중 작용된 응력과 부식 환경이 조합되어 발생하는 응력부식균열(stress corrosion cracking)로 추정된다. 육안점검 결과 주위의 인접 블레이드에 비하여 균열이 발생된 블레이드의 Fillet 반경이 상대적으로 작았으며, Trailing Edge Thickness역시 상대적으로 얇은 것으로 확인 되었다. 또한 구조적으로 취약한 Fillet 영역이기 때문에 응력집중이 예상되며, 이러한 응력집중과 습분 영역에서 운전되는 LSB의 부식환경이 SCC를 유발한 것으로 추정되어 진다. 하지만, 전체 94개 블레이드 중 1개 블레이드에서만 균열이 발생된 점을 고려할 때, 응력집중과 부식환경 외에 Material Property도 균열발생에 영향을 미친 것으로 추정된다. Probability of Failure의 관점에서 분석하면, 모든 재질의 Material Property는 통계학적 분포를 가지고 있고, 균열이 발생된 블레이드의 경우 이러한 통계학적 분포의 낮은 영역에 Material Property가 분포될 것으로 추정되어 진다 (Fig.4 참조).

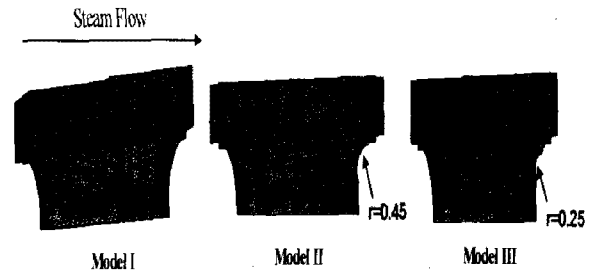
Fig. 5 FEM Analysis Model of New Fillet

응력해석은 균열이 발생된 Fillet부의 제거 크기 및 깊이에 따라 3가지 모델을 가정하여 해석을 수행하였다. Table 3에는 해석모델을 요약하였으며, Fig. 5에는 각 모델에 대한 FEM 해석 모델을 제시하였다.

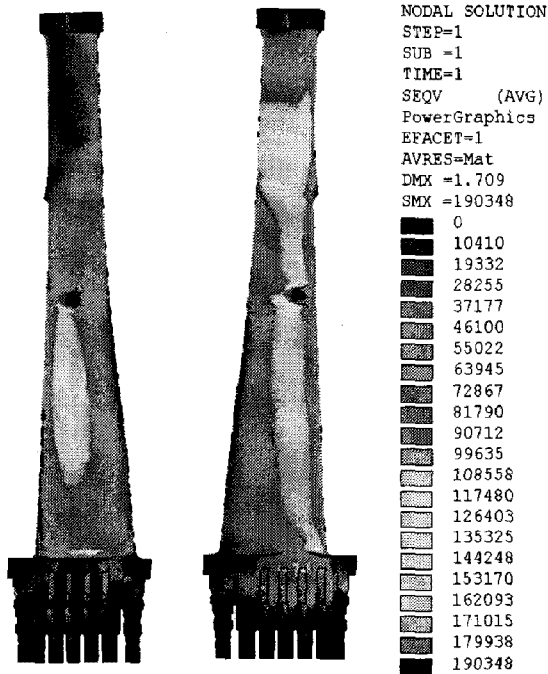
Fig. 8 Stress Analysis Results of LSB

Fillet부의 응력해석 결과를 Fig.7과 Table 4에 제시하였으며, 전체 LSB 응력해석 결과를 Fig.8에 제시하였다.

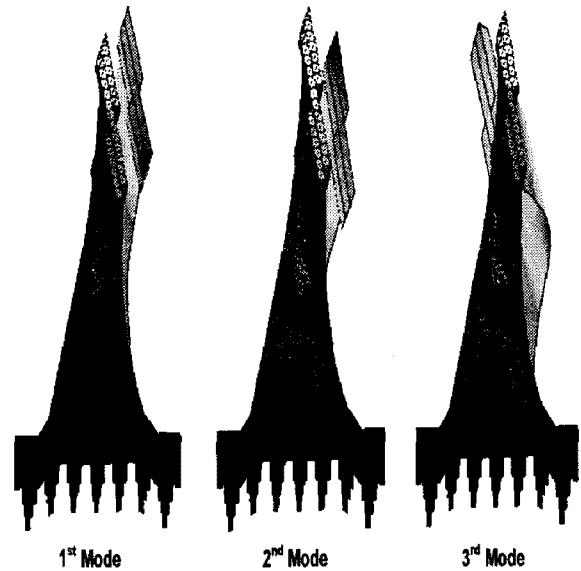
Fig. 9 The Mode Shape of Model I Blade

진동해석 결과 균열제거를 위하여 Fillet 반경을 감소시킨 모델의 경우 Original 모델 대비 저차모드에서 최대 약 4.0%의 Frequency Deviation이 발생하는 것으로 계산되었다. 이 값은 회전 주파수(60Hz) 대비 공진에 대한 충분한 마진을 가질 것으로 사료된다.

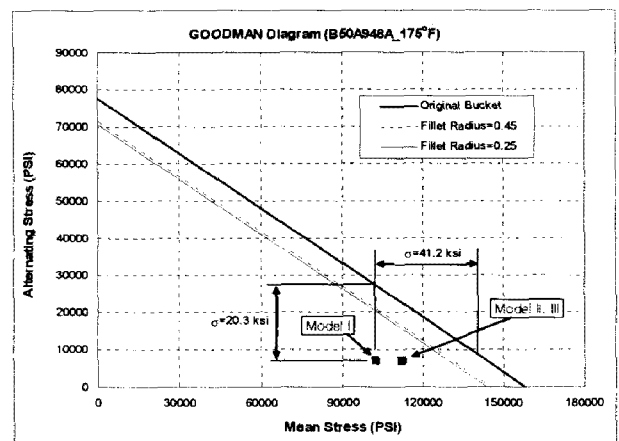
Fig. 11 Fatigue Life Degradation due to Notch Effect

수정된 GOODMAN Diagram에 응력계산 결과를 적용하여 평가한 결과 Model I 및 Model II, III 모두 GOODMAN 선도 아래에 위치하는 것으로 평가 되었다. 따라서 균열 제거 후에도 피로 손상에 대하여 안전할 것으로 예상 되어 진다. 하지만 균열 발생 전의 Model I이 GOODMAN 선도에 대한 최소 Stress Margin을 약 40%를 가지고 있는 것 대비 Model II와 Model III는 최소 Stress Margin을 약 17%와 15% 가지는 것으로 계산되었다(Table 4 참조). 이러한 결과로 볼 때 균열 제거 시 약 절반 수준으로 Stress Margin이 감소되는 것을 알 수 있다. 이러한 Stress Margin의 감소는 결국 Probability of Failure를 증가시키기 때문에 장기간 사용에 대한 안전성을 보장할 수 없다. 따라서 최대한 응력 집중을 완화시킬 수 있는 Fillet Radius를 적용하여 균열을 제거하는 것이 바람직하기 때문에 Model III 보다 Model II와 같이 균열을 제거하는 것이 타당할 것으로 사료 된다

- 2) 균열부 제거를 위하여 Fillet 반경을 0.25inch와 0.45inch로 변경하여 응력해석을 수행한 결과 Original Bucket 대비 Fillet부의 응력이 0.25inch에서는 약 10%, 0.45inch에서는 약 9% 증가되는 것으로 계산 되었다.
- 3) 균열제거 모델에 대한 고유진동수 평가 결과 Original Bucket 대비 고유진동 변화가 저차모드에서 최대 약 4.0% 발생되는 것으로 계산되었으며, 회전주파수 대비 충분한 마진을 가질 것으로 추정된다.
- 4) 균열제거 모델에 대한 건전성 평가 결과 Fillet 반경이 0.25inch인 모델과 0.45inch 모델 모두 GOODMAN 선도를 만족하였다. 하지만 Stress Margin의 경우 Original Bucket 대비 0.25inch모델은 58%, 0.45inch 모델의 경우 53% 감소되는 것으로 계산 되었다.
- 5) 이상의 평가 결과에서 Fillet 반경이 0.45inch로 균열을 제거하는 것이 타당하며, Bucket에 대한 주기적인 점검과 이상 징후 발견 시 교체가 필요할 것으로 사료된다.
