6.6kV급 케이블 중간접속부의 절연파괴 사고원인 분석과 실험 검증

김영석, 송길목, 정진수
한국전기안전공사 전기안전연구원

The Experimental Verification and Fault Cause Analysis of Breakdown on the 6.6kV class Cable Joint

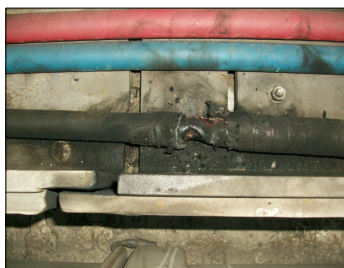
본 케이블 사고는 고전압(6.6kV) 케이블 설치되어 운영되는 중장대가 발생하여 소손된 경우로서, 2008년 10월에 포설되었지만, 12월에 사고가 난 사례이며, 포설지역에서는 총 8개의 케이블 직선접속점이 있다. 그림 1에서 소손된 케이블은 케이블과 중간접속부에 절연파괴가 발생한 것으로 추정되며, 절연체에 구멍이 관측되었고, 내부도체가 패인 흔적이 발견되었다. 또한 같은 구간에 설치된 케이블 중간접속부의 차폐층이 절연테이프 틈으로 관측되는 사례도 있었다. 이에 소손된 케이블 접속부의 사고원인 규명을 위하여 외형분석, 재료분석을 수행하였고, 재현실험을 통해 사고원인을 검증하였으며, 전기설비사고처리시스템

그림 1. 소손된 케이블 중간접속부

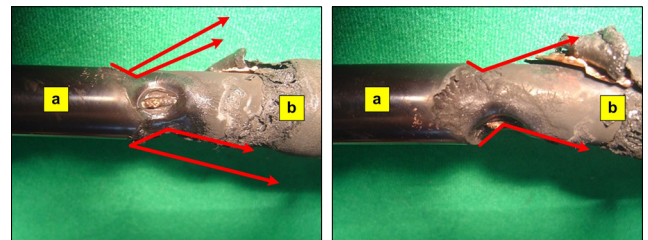
그림 2는 사고케이블과 중간접속부 사이의 탄화패턴을 나타낸다. 사진에서 알 수 있듯이, [a]부분에서 [b]부분으로 진행된 것으로 확인할 수 있다. 그림 (a)를 정면으로 정하여 보면, 깊게 파인 상태에서 그 기울기의 각도가 [a]부분이 크고, [b]부분은 완만한 것을 알 수 있다. 또한 [b]부분의 표면이 탄화되어 손상된 흔적이 발견되고, 이때 소손 부분에서의 방수테이프는 거의 확인되지 않았다.

따라서 케이블 전면에서 탄화 패턴이 일정하고 그 방향성과 패인 정도가 일정한 것으로 보아 절연파괴가 경계면에서 시작하여 접속부분으로 확산되는 경향을 보인 것으로 추정된다. 이러한 탄화패턴을 가지고 절연파괴를 발생시키는 경우는 크게 두 가지의 경우가 있다.

가장 큰 요인의 하나는 시공을 위해 절개 작업 시 절개면을 일정해야 되지만 일정하지 못하고 깊게 패인 경우 동차폐 테이프와 반도체층이 일부 손상을 입게 된다. 이러한 경우 전계가 집중되어 지속적인 탄화가 이루어지다가 일정 시간이 지나면, 절연파괴가 발생하게 된다. 또 하나의 경우는 수분이 침투하여 절연을 저하시키는 경우이다. 이 경우 절연이 저하된 부분을 중심으로 절연파괴가 진행되는데 전면에 고른 탄화를 보인다. 본 케이블의 경우에는 첫 번째에 해당되는 것으로 추정된다. 두 번째의 경우에는 차수테이프의 색깔변화 등이 발견되어야 하는데 보이지 않았다. 이외에도 제조불량 등이 의심되므로 재료분석을 통해 확인할 필요가 있다.

(a) 정면 (b) 측면
그림 2. 사고케이블과 중간접속부의 탄화패턴

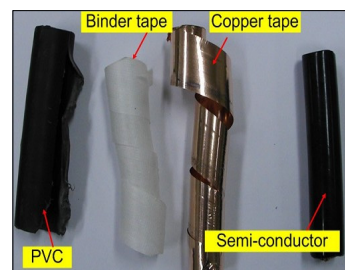
소손된 케이블을 분해한 것을 그림 3에 나타낸다. 분해된 내부의 경우 특히 부품을 테이프의 색깔이 백색으로 유지되어 있는 것으로 보아 수분침투는 되지 않은 것으로 추정된다. 이는 겨울

그림 3. 소손된 케이블 중간접속부의 분해

철 습도가 낮고 기온이 낮아 수분이 이동할 가능성이 낮아 침투되지 않았을 가능성이 높다.

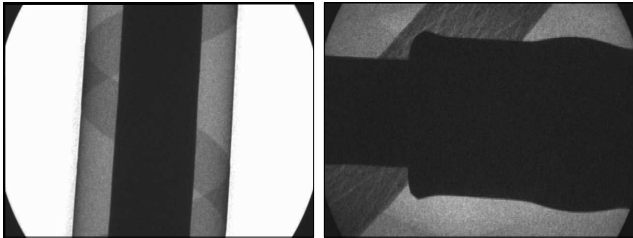
그림 4는 엑스레이 분석을 통한 내부의 이물질질을 확인 여부를 나타낸다. 소손된 케이블 사고에서 동차페 테이프와 도전체의 구분이 확인하였으며, 중간접속부의 직선접속체에 의해 마무리된 케이블의 경우 각 부분별로 구분하여 보면 시공 시 바인드 작업이나 압착 슬리브의 상태는 매우 양호한 것으로 나타났다. 바인드의 조임상태도 양호하여 전계가 집중되어 전기적 영향을 받을 것으로는 보이지 않았다. 따라서 소손 케이블에서는 내부 금속과 편 등과 같은 이물질은 없는 것으로 확인하였다.

그림 4. 소손된 케이블의 X-ray 분석

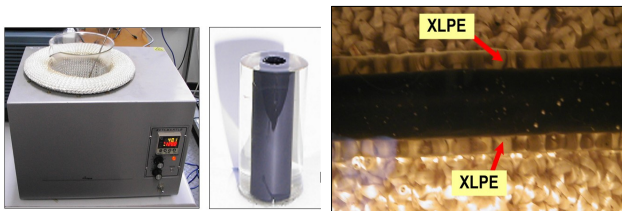
그림 5는 시료 내도상의 돌기나 절연체 내부의 보이드 등을 관찰하기 위한 핫오일 방법을 나타낸다. 외도가 제거된 시료는 핫오일시험을 실시하며, 끓는점이 300℃ 이상 되는 실리콘유로 가열한 후, 이 가열된 실리콘 내로 외도가 제거된 케이블 시료를 담가놓아 절연체를 투명하게 만든다. 이 상태에서 시료를 관찰하여 내도상의 돌기나 절연체 내부의 보이드 등을 관찰한다. 절연체 내부결함 여부(케이블 하자 여부)를 알아보기 위해 핫오일시험을 실시한 결과, 사고시료에서 돌기, 함침, 보이드와 같은 특이사항은 발견되지 않아 케이블 하자에 의해 발생한 사고는 아닌 것으로 추정된다. 이후, 정밀기기를 이용한 절연재료의 특성적 변화는 관측되지 않았다.

그림 5. 핫오일시험에 의한 XLPE

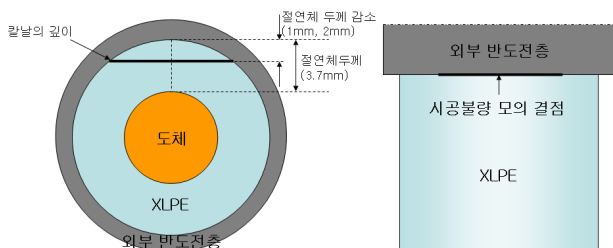
그림 6. 실험검증을 위한 시료제작

그림 6은 케이블의 시공 불량량을 모의한 실험의 개략도를 나타낸 것으로 시공 시 발생할 수 있는 칼집 처리에 대한 것이다. 시료를 제작하기 위해 케이블의 결점을 만들고 조립형 접속체를 이용하여 케이블 양쪽 끝을 중단처리 하였다. 절연체의 두께 감소는 1mm로 하였으며 시공 시 발생할 수 있는 부분인 반도전층이 끝나는 부분에 칼을 이용하여 절연체의 두께를 감소시켰다. 고전압 인가 실험은 IEEE Std 48-1996(R2003)의 기준에 따라 상용주파 건조내전압시험을 수행하였다[3]. 시료의 외부 동차페층을 접지시키고 도체에 교류 전압을 인가하였으며, 1kV/sec의 속도로 전압을 상승시켜 절연파괴가 발생할 때까지 인가하였다. 절연파괴가 발생하고 난후 시료를 분해 전·후 관찰하고 절연파괴 홀이 발생한 부분은 광학 현미경을 이용하여 관찰하였다.

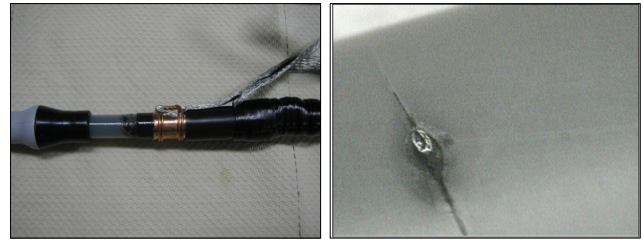
그림 7은 케이블 중단부 시공시 칼집을 이용하여 반도전층을 벗길 경우 칼날이 반도전층 뿐 아니라 절연체 일부를 관통하여 발

생한 시공불량량을 모의한 실험결과이다. 절연파괴는 칼에 의한 절단 부위를 따라 발생하였으며 형상은 타원형으로 나타났다. 절연파괴 전압은 43kV로 정상상태의 90kV보다 매우 낮게 나타났다. 따라서 시공 시 칼에 의해 절연체가 손상되면 전계가 집중되어 절연파괴로 연결되므로 사고에 치명적임을 알 수 있다.

(a) 절연파괴된 부위 (b) 절연파괴 홀(hole)
그림 7. 케이블 시공 시 칼집 모의 실험결과
