영상 가전 제품에서의 發火 메커니즘 연구

Study on The Fire Mechanism of The Household CRT Display

박형기 · 문진철\* · 최충석\*\* · 권현석\*\*\* · 이정일\*\*\*\*

대우일렉트로닉스 · 충북테크노파크\* · 전주대학교\*\* · 분당소방서\*\*\* · 동대문소방서\*\*\*\*

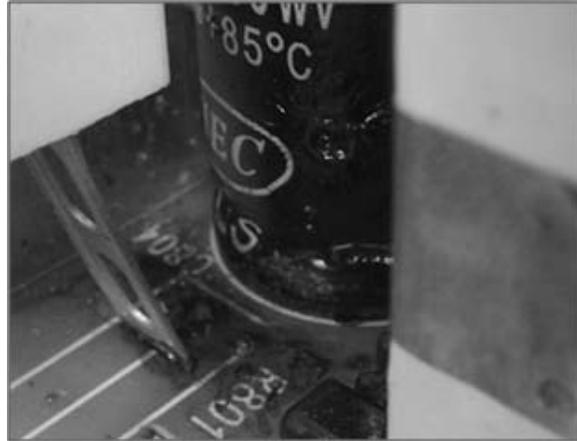
가전제품의 근본적 원인을 규명하기 위하여 외형관찰을 실시하였다. 주요 소손부위는 전해 커패시터, 스위칭 레귤레이터, 방전 저항부위를 중심으로 소손의 정도가 심해서 전소한 형태를 보이고 있으며 이러한 발화의 열로 인하여 CRT 브라운관의 일부 크랙이 발생한 것으로 보인다. Fig. 1에서는 화재제품 주요부품 외관 형태를 보여주고 있다.

Fig. 1. 화재 제품의 주요부품 외관 관찰

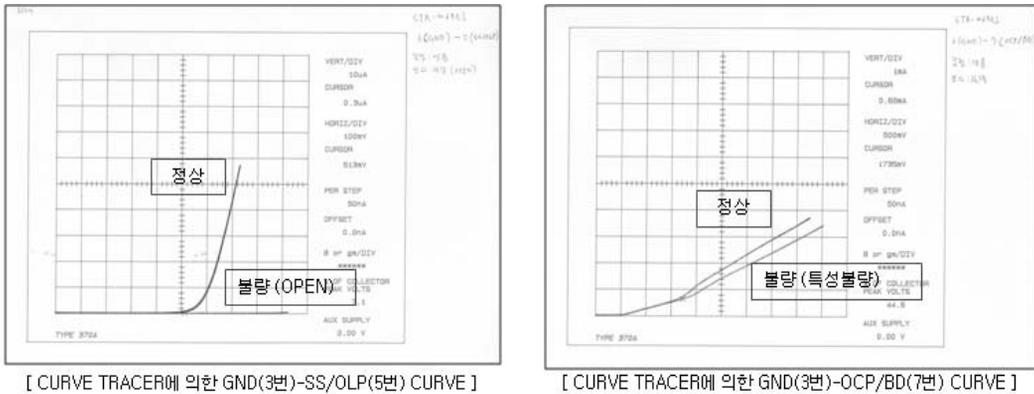
스위칭 레귤레이터란 입력전압에 관계없이 레귤레이터가 가지는 특유의 출력 전압만을 출력해주며 이러한 기능을 스위칭 동작으로 출력해주는 것이 스위칭 레귤레이터라고 한다. 발화에 의해 손상되어진 스위칭 레귤레이터는 정상 부품에 비해 각 단자간의 OPEN 및 불량의 형태를 가지며 정상부품의 회로 설계 검증을 통해 ASO(Area Safety Operation, 안전 동작 영역, Drain-Source간 전압과 Drain 전류의 안정화 영역)의 특성 측정을 통해 고장 원인을 추정할 수 있다.

Fig. 2. 스위칭 레귤레이터의 특성 측정

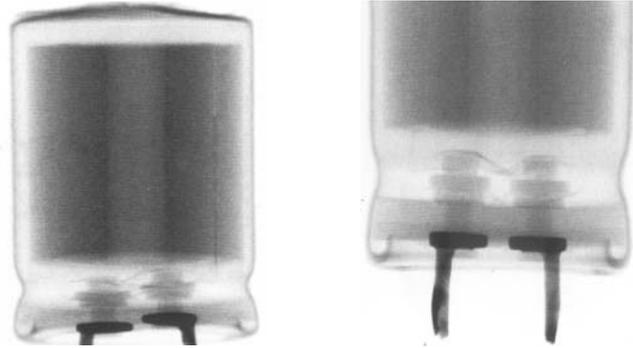
Fig. 3. 전해커패시터의 내부사진(비파괴검사)

전해 캐패시터의 경우 화재의 영향으로 커패시터 상부 방폭캡의 소손 및 PCB면의 탄화가 발생하였으며 이에 대한 전기적 특성을 측정하였으며 정전용량의 경우 정상품은 166.6 $\mu$ F, 직렬등가저항 (ESR) 492 $\Omega$ , 유전율손실값(Tan $\delta$ ) 0.05을 나타내었으나 화재 발생 부품의 경우 정전용량은 6 $\mu$ F, 직렬등가저항(ESR) 737 $\Omega$ , 유전율 손실값(Tan $\delta$ ) 3.32을 나타내었다. 이러한 특성값의 변화는 발화에 의한 영향과 초기 부품의 특성값 저하의 원인으로 구분할 수 있으며 정전용량의 손실은 직렬 등가저항(ESR, Equivalent Serial Resistance)에 의한 발열의 발생으로 나타나며 궁극적으로는 피로파괴로 진행하게 된다.

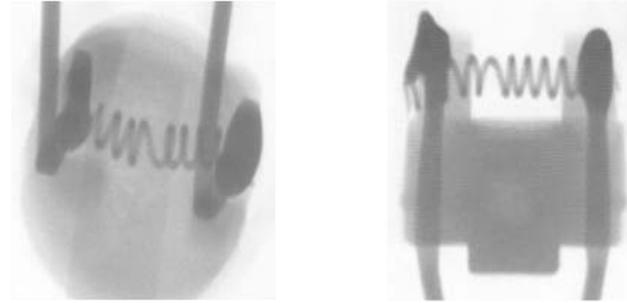
1차측 전원을 2차측 전원으로 전압의 승압 또는 강압 변환시키는 트랜스포머의 경우 인덕턴스(Inductance) 및 DC Resistance, 절연내압(Withstanding Voltage), 절연저항(Insulation Resistance)등에 대하여 특성값을 측정한 결과 특성치의 저하 등의 원인은 없었으며 이러한 경우 1차측 전원단의 발화가 원인임을 추정하는 중요한 근거가 된다. 마지막으로 교류전원이 인가되는 경우 과전압, 서지(Surge) 전압등의 순간적 인입, 과전류으로 인한 제품의 손상을 방지하기 위하여 회로 및 안정화 측면에서 단락이 되는 퓨즈(Fuse)에 대하여 비파괴시험을 진행하였다. Fig. 4에서와 같이 과전압 및 과전류의 인입에 의해 퓨즈는 국부적 온도상승을 수반하고 용융단선이 발생하여 지속적인 과전압, 과전류를 차단함으로 가전제품을 보호하게 되는데 본 연구에 사용된 화재제품의 경우 비파괴분석결과 용융, 단선등의 현상은 확인되지 않았다. 이러한 발화에 영향을 받은 각각의 부품에 대하여 특성측정 및 비파괴시험, 회로설계검증을 통하여 발화의 원인을 구체화 할 수 있다.

Fig. 4. 퓨즈(Fuse)의 내부사진(비파괴검사)

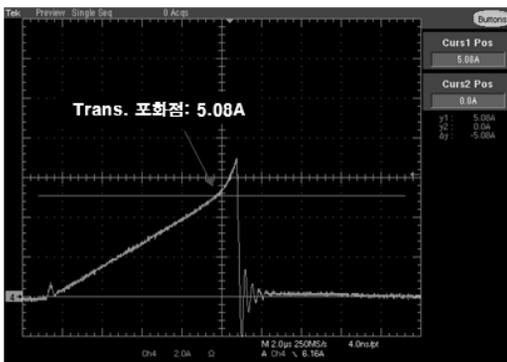
발화의 근본 원인을 알아보기 위해 화재 제품에 대한 각각의 부품에 대하여 특성평가를 측정하였다. 위에서 확인한 결과와 같이 외적인 환경요소(온도, 습도, 진동)등의 원인보다는 PCB의 부품특성불량으로 인한 발화의 원인을 추정하기 위하여 정상부품에 대한 좀 더 구체적인 특성평가를 수행하였다. Fig. 5는 Trans 포화점에 대한 전류값, Fig. 6은 스위칭 레귤레이터에 대한 전기적 특성을 나타내었다. 트랜스포머의 포화점을 기준으로 살펴보면 포화점에서의 전류는 5.08[A], 부하경감계수(Derating Factor) 0.8에 대하여 전류 피크치 3.3[A]으로 나누면 1.23 즉, 트랜스포머의 고온을 고려하면 약 23%의 여유(Margin)를 가짐을 확인 할 수 있었으며 스위칭 레귤레이터에 대한 ASO영역(Drain-Source간 전압과 Drain 전류의 안정화 영역)에 대한 측정결과 Vds는 520[V], Id는 2.6[A]임으로 ASO영역 내에 존재함으로 부품규격을 만족한다고 할 수 있으며 측정결과를 Fig. 7에 나타내었다.

Fig. 5. TRANS. 포화점에 대한 전류 상한치

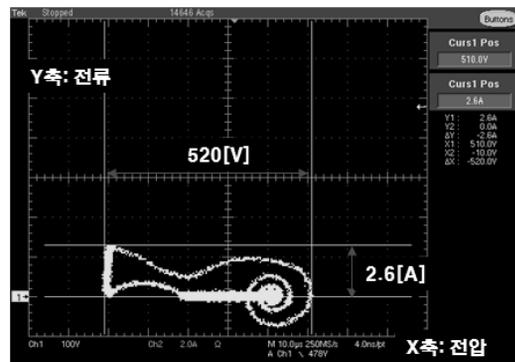
Fig. 6. 스위칭레귤레이터 전기적 특성

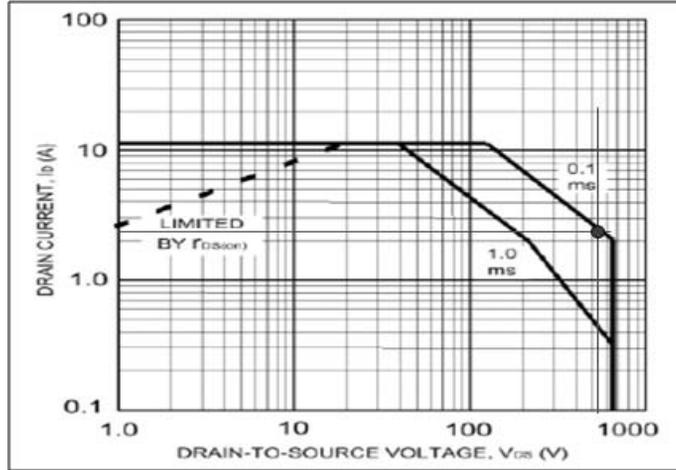
Fig. 7. 스위칭레귤레이터 ASO 영역

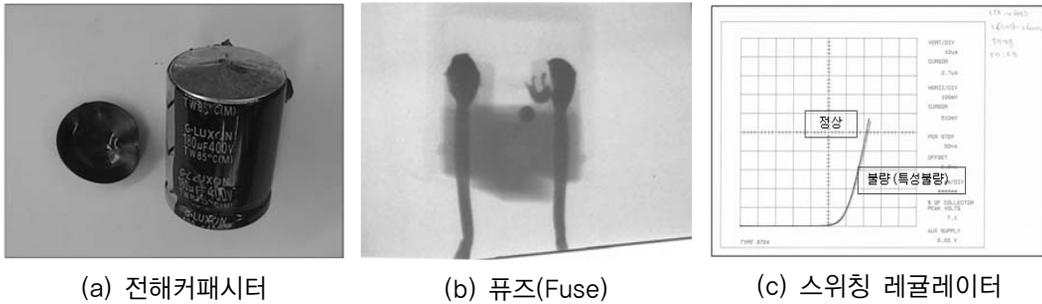
발화의 원인으로 가전제품의 큰 비중을 차지하는 것이 과전압[2] 및 서어지(Surge)에 의한 영향이 큼으로 화재 발생 제품과 제조년월이 동일한 제품에 대하여 과전압시험(370[V]ac)에 대하여 Fig. 8에 나타내었다. 전해커패시터의 경우 상부 방폭캡 손상, 퓨즈(Fuse)의 용융단선, 의 특성불량등의 현상이 발생하였으며 발화제품에서의 현상과는 차이점을 보였다. 또한 Fig. 9에서와 같이 서어지(Surge)시험을 7[kV] DC인가하여 살펴본 결과 전해커패시터의 방폭, 퓨즈(Fuse)의 용융단선, 스위칭 레귤레이터의 파손 등이 발생하였고 화재발생은 없었다. 이러한 결과를 토대로 발화의 원인을 추정하면

Fig. 8. 과전압시험(370[V]ac) 결과

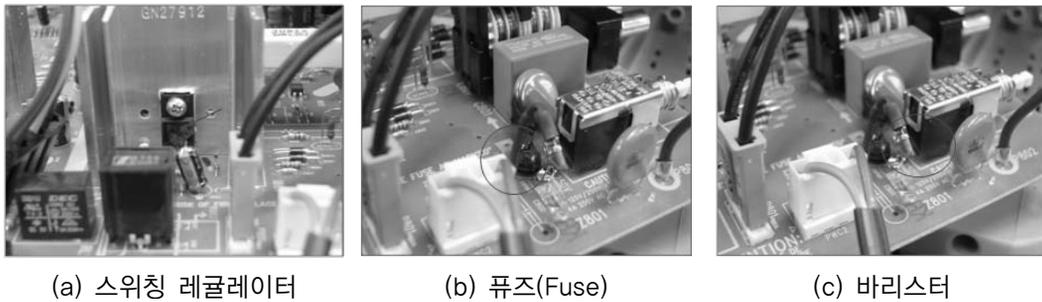
가전제품을 사용하는 곳에서의 과전압 및 서어지에 의한 발화의 발생은 없다고 판단할 수 있다.

Fig. 9. 서어지(Surge)시험(7[kV], DC) 결과

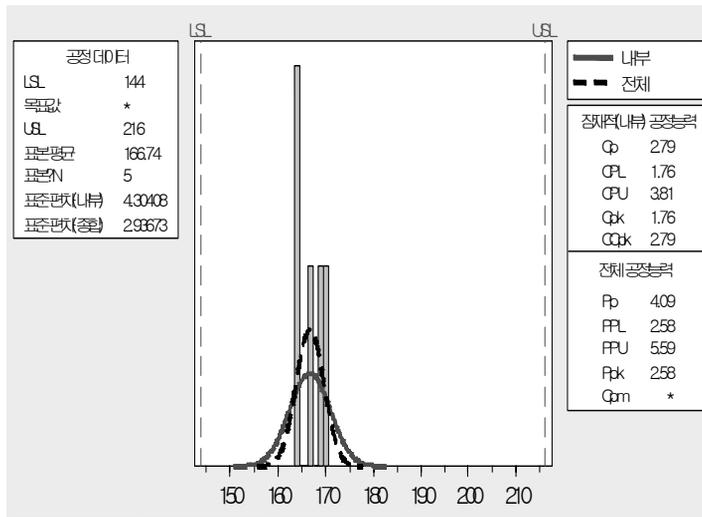
다음은 전해커패시터에 대한 부품특성분석을 실시하였다. 발화의 원인을 알아보기 위해 동일 Lot의 전해커패시터에 대하여 전기적 특성평가 결과를 Table 2에 나타내었고 Fig. 10에는 공정능력지수를 나타내었다. 또한 Fig. 11에는 리플전류(Ripple Current)를 측정된 결과를 나타내었다. 전해커패시터의 경우 중국 동양광제(주)의 부품으로 400[V], 180[uF](±20%)의 규격을 가지고 있다. Table 2에서와 같이 용량의 범위는 164~170[uF]의 범위를 가지며 측정결과 중심값보다 낮은 하한치에 편중되어 있음을 알 수 있었다. Fig. 10에서는 정상품의 용량측정을 통해 공정능력지수를 분석(MiniTAB Release 13 Edition)한 결과 잠재적 공정능력 Cpk가 1.76으로 공정개선이 필요한 단계로 분석되었다.

Fig. 10. 전해커패시터의 공정능력 분석

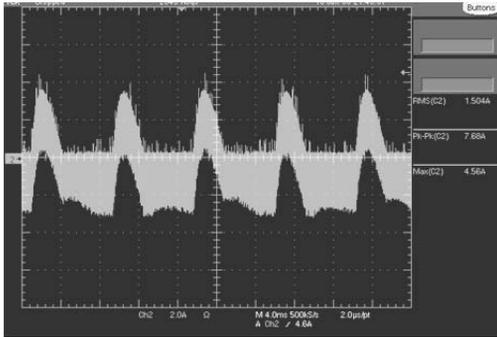
전해커패시터의 분석방법중 실제 회로에서의 리플전류(Ripple Current)[3]를 측정하고 커패시터의 발열온도 및 상용주파수의 관계를 이용하여 전해 커패시터의 설계 여유를 확인하는 방법이 있으며 각각의 전해커패시터는 용량과 리플전류값이 규격화되어 있으며 이것은 수명에 영향을 미친다. 동양광제(주)의 전해 커패시터는 85℃ Type, 400[V], 180[uF]이며 리플전류는 1.35[Arms]로 명기되어 있으나 이러한 전해 커패시터에 대한 리플전류를 측정된 결과 상온기준(25℃)에서 1.5[Arms]로 측정되어 규격대비 약 160%을 초과하는 결과를 보이고 있으며 Fig. 11에 측정값을 나타내었다. 전해 커패시터의 용량계산에 이론적 접근은 “Shade 이론”을 적용할 수 있으며 식 1과 같이 표현되어진다.

Fig. 11. 전해커패시터의 리플전류 측정

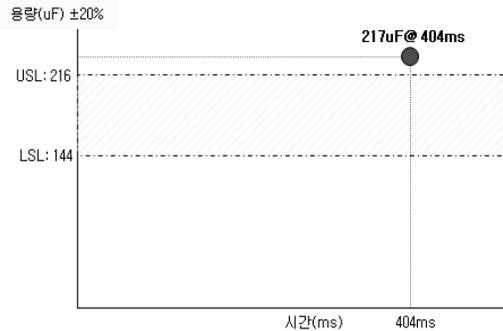
Fig. 12. “Shade 이론”에 의한 용량 계산결과

전해 커패시터의 용량계산을 위해 측정해본 결과 R: 65[W], t: 404[ms],  $E_{in}(\min)$ : 220[V],  $E_{in}(\max)$ : 57[V]이며 결과값을 “Shade 이론”에 적용한 결과 전해커패시터의 용량은 217uF로 계산되었으며 실제용량 180uF보다 많은 용량이 필요하다는 것을 Fig. 12에서와 같이 알 수 있다. 또한 적용대책 측면에서는 정전용량 및 리플전류를 고려하여 400[V], 330uF, 85℃ Type으로 변경하는 것이 바람직하다고 보인다. 이를 근거로 시장에서 발생된 발화의 원인은 전해 커패시터[4]의 용량부족 및 특성불량이 기인하여 발화의 원인을 제공한 것으로 판단할 수 있다.

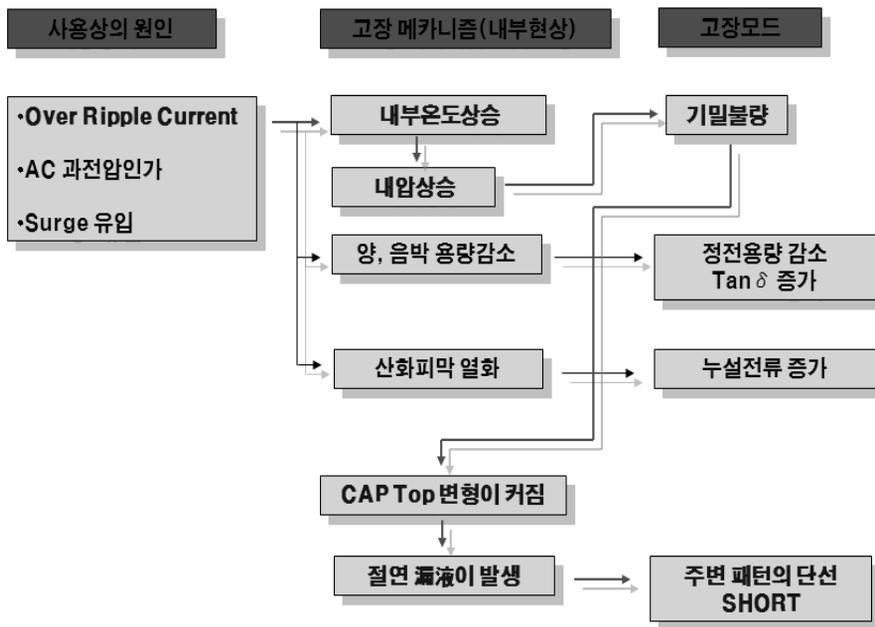
입장에서는 소비자의 안전한 사용을 책임질 의무가 있기에 발화의 근본적 원인 및 잠재적 발생 가능한 것들에 대한 대책을 수립해야 한다. 가전제품의 경우 발화 메커니즘을 분석한 결과 전해 커패시터의 특성불량으로 인해 Snubber 커패시터 파괴 및 보호저항의 특성변화를 유발하였고 과전류검출저항의 특성변화가 스위칭 레귤레이터의 Source부로 유입되어 내부적 파괴(Drain포함)를 초래한 것으로 발화의 원인에 대한 진행과정을 설명할 수 있으며 Fig. 13에는 전해 커패시터의 일반적인 잠재적 고장형태 및 영향분석[5]을 나타내는 FMEA(Failure Mode Effects Analysis) 모식도를 나타내었다. 이러한 전해 커패시터의 선정 및 설계시 고려해야 할 내용으로는 역극성사용, 정격전압, 리플전류, 급속 충/방전, 등가직렬저항, 누설전류, 주위온도에 따른 수명 등의 전반적인 문제점등을 고려해야 하며 이러한 고장 발생원인 요소 또는 이로 인한 발화의 근본원인 가능성을 사전에 심도있게 분석하는 신뢰성 및 고장분석 과정이 수반되어야한다.

Fig. 13. FMEA(Failure Mode Effects Analysis) 개략도
