비닐절연코드의 기계적 피로에 의한 소손패턴 및 화재위험성 분석

김향곤, 김동욱, 길형준, 김동우, 최효상\*  
한국전기안전공사 전기안전연구원, 조선대학교\*

Analysis of Damaged Patterns and Fire Hazards by Mechanical Stress of Polyvinyl Chloride Insulated Cords

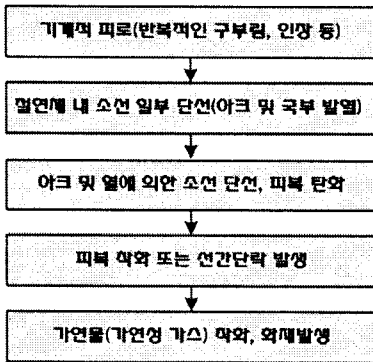
그림 3. 연선의 기계적 피로에 의한 소손 메커니즘

그림 2는 비닐절연코드의 기계적 피로에 의한 소손 메커니즘을 나타낸 것이다. 반복적인 구부림과 인장, 압축 등 기계적 피로에 의해 절연체 내의 소선 일부가 단선되고 단선된 소선이 서로 접촉함에 따라 아크와 열이 발생하게 된다. 이에 의해 소선들 전체가 단선되고 피복이 탄화되어 피복 착화화 및 선간단락 등이 발생하게 된다. 또한 주위에 가연성 물질이 가연성, 폭발성 가스 등이 존재할 경우에는 화재로 확대될 수도 있다.

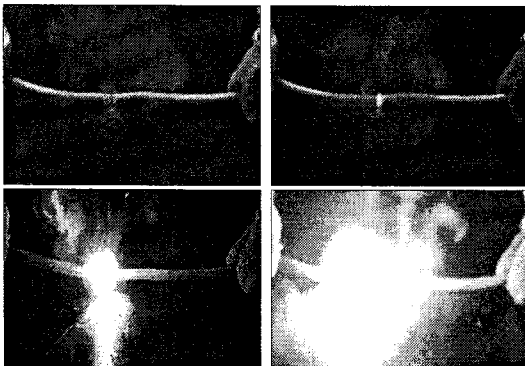
그림 4. 비닐코드의 기계적 피로에 의한 화재발생 과정

그림 4는 기계적 피로에 의해 손상된 비닐절연코드의 착화 과정을 디지털 캠코더를 이용하여 촬영 것이다. 그림에서 볼 수 있듯이 단선된 소선들이 서로 접촉하면서 발생한 아크에 의해 절연체(내부 피복)가 탄화되고 연기가 발생함을 볼 수 있다. 전기에너지가 공급되고 있는 동안에는 지속적으로 국부발열과 아크가 발생하며 이러한 과정이 반복됨에 따라 시스(외부 피복) 밖으로 불꽃이 분출하며 이로 인하여 화재가 발생할 수 있음을 알 수 있다.

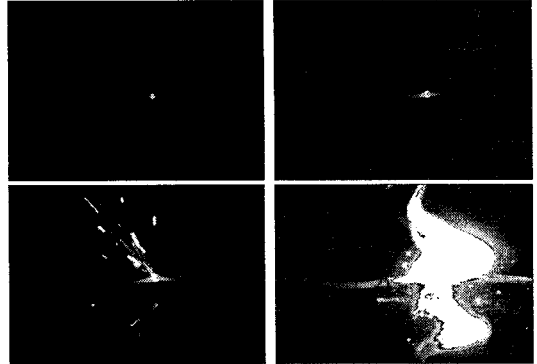
그림 5. 비닐절연코드의 기계적 피로시 발열 패턴

그림 5는 비닐절연코드의 기계적 피로에 의한 소손 패턴과 화재 진행과정에서의 발열 특성을 적외선진단장비를 이용하여 측정, 분석한 것이다. 그림에서 볼 수 있듯이 전선 피복 내 도체가 손상된 부분에서 국부적인 발

열이 발생함을 볼 수 있으며 기계적 피로의 반복에 따라 국부적 발열이 심해져서 피복(시스) 밖으로 불꽃과 더불어 용융 망울이 비산됨을 확인할 수 있다. 결국에는 전선 피복이 착화하여 불꽃이 발생함을 볼 수 있다.

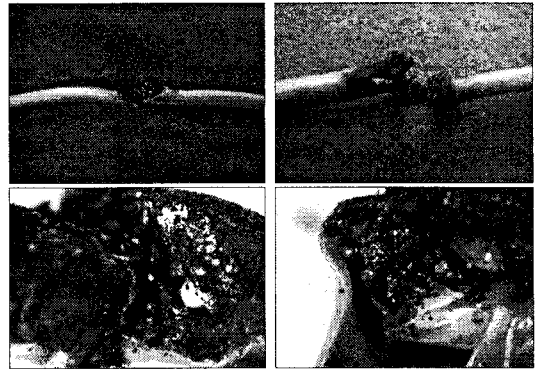
그림 5. 그림 4. 손상된 절연전선 외형 및 확대 분석

그림 5는 기계적 피로에 의해 손상된 절연코드의 외형과 손상된 부분을 확대한 것이다. 그림 5(a)는 손상된 비닐절연코드의 외형을 나타낸 것으로 손상된 부분의 피복이 검게 탄화됨을 볼 수 있으며 손상된 부분은 확대 관찰한 결과, 탄화된 피복 내에 용융된 망울과 소선에 용융흔이 관찰되었다.

이상과 같이 조명기구 및 전기제품의 전원선으로 주로 사용되고 있는 비닐절연코드의 기계적 피로에 의한 소손 패턴과 화재발생 메커니즘, 화재위험성, 손상된 코드의 외형, 실제 확대, 적외선 분광분석 등을 수행하였으며 다음과 같은 결과를 얻었다. 비닐절연코드는 반복적인 구부림, 인장, 압축 등 기계적 피로에 의해 피복(절연체) 내 소손이 단선되게 된다. 이는 절연물과 전선 도체의 기계적 피로에 대한 물리적 특성의 차이에 따른 것으로 반복적인 피로에 의해 소손이 단선되고 단선된 소선이 서로 접촉을 반복함에 따라 국부적인 발열이 발생함을 확인할 수 있었으며 전기에너지의 지속적인 공급에 의해 아크와 열의 발생은 반복되며 결국에는 피복(시스) 외부로 불꽃과 용융된 망울이 비산됨을 볼 수 있었다. 이러한 화재나 소손사고의 예방을 위해서는 기계적 피로에 충분한 물리적 특성을 갖는 전선의 개발이 필요할 것이며 전기기구나 전기제품의 사용시 비닐절연코드 전원선에 반복적인 기계적 피로가 가해지지 않도록 주의가 요구된다.

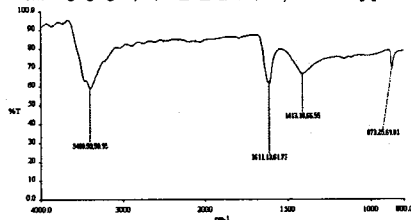
(b) 실험에 의해 손상된 탄화물(powder type)

그림 6(b)는 전원이 인가된 상태에서 기계적 피로에 의해 아크와 함께 발생한 불꽃에 의해 탄화된 탄화물(power type)의 화학적 구조로  $3400.5\text{cm}^{-1}$ ,  $1611.13\text{cm}^{-1}$ ,  $1413.18\text{cm}^{-1}$ ,  $873.25\text{cm}^{-1}$ 에서 흡광피크가 나타났으며, 그림 6(c)의 전기에너지가 공급되지 않은 상태에서 외부 화원에 의해 탄화된 탄화물(power type)에서는  $3444.8\text{cm}^{-1}$ ,  $1626.8\text{cm}^{-1}$ ,  $1612.7\text{cm}^{-1}$ ,  $1253.6\text{cm}^{-1}$ ,  $872.7\text{cm}^{-1}$ 에서 흡광피크가 나타났다. 이는 전기에너지의 의해 탄화된 탄화물과는 차이가 있음을 알 수 있다.
