자외선 검출이미지를 이용한 폴리머 애자의 연면방전 특성해석

An Analysis on Characteristics of Surface Discharge on Polymer Insulator Using UV Detected Images

Abstract - In this paper, it's described the UV detected images on polymer insulators using UV camera. The patterns of UV detected images are classified into 3 types such as jellyfish(J), amoeba(A), sunflower(S). J type is detected by high electric field in air. A type is detected by early surface discharge. And, S type is detected by the serious problem in surface of insulator.

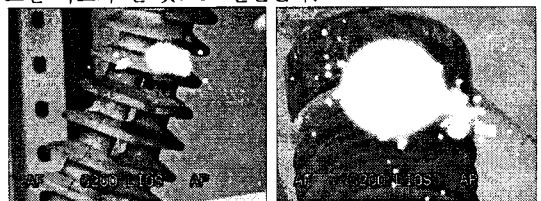
(a) 중단접속부

(b) 지지애자

그림 3(a)는 케이블 중단접속부에서 발생한 것으로 갓 표면이 외부의 먼지 또는 열화되어 자외선이 검출되었다. 그림(b)는 지지애자로 옥외에 설치된 폐쇄분전반 내부의 동대(busbar)를 지지하는 역할을 한다. 지지애자의 상부에서 외부 환경에 의해 열화된 것으로 추정되는 탈색이 확인되었으며, 자외선이 검출되었다. 그림 3(c)는 전주 위의 케이블을 지지하는 라인포스트애자와 케이블에서 발생한 자외선을 검출한 것이다. 그림 3(d)는 케이블 본체에서 발생한 자외선으로 소선이 끊긴 부분에서 전계가 집중되어 코로나방전이 되면서 자외선이 발생한 것으로 추정된다. 현장에서 실측한 내용을 전압크기와 자외선 검출지점의 코로나 방전위치, 코로나 특성과 원인추정을 정리하였다.

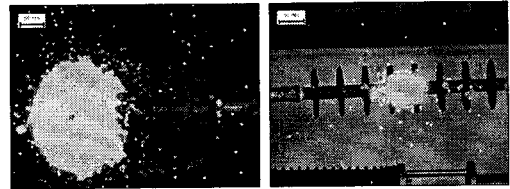
그림 5. 자외선검출이미지 패턴분류

(a) jellyfish type (b) amoeba type

(c) sunflower type

그림 5(a)는 젤리피쉬 타입으로 전압이 상승하여 전계가 집중된 상태에서 발생하였다. 표면이 열화된 상태보다는 전계가 집중되었을 경우 나타나는 것을 알 수 있다. 그림 5(b)는 아메바 타입으로 초기 연면방전에서 쉽게 나타나는 형태로서 그 형태가 일정하지는 않으나 연면에 지속적으로 그 형태가 변하면서 나타나는 것을 확인하였다. 표면의 상태는 그 방전의 지속성에 따라 검출시간과 형태의 변화가 다름을 알 수 있다. 그림 5(c)는 섀플라워 타입으로 그 형태가 둥근 특징으로 검출되었다. 이는 대상물의 표면일부에서 탄화 또는 전계가 집중될 수 있는 조건에 의해 자외선이 발생하였다. 일반적으로 둥근 형태의 자외선 검출이미지가 나타난 부분은 절연재료의 표면이 오염도가 심각하고 탄화되고 있음을 확인하였다.
