클린룸내 유틸리티 진동에 의한 사무동 진동영향성 평가 및 대책

A study of the Office vibration by Utility Machine in Clean Room

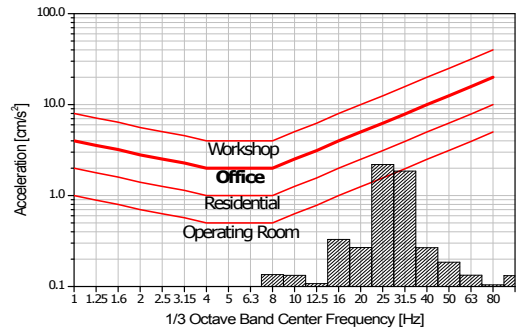
〈그림. 2〉 사무실 바닥 진동측정 결과그래프

사무실의 진동상태를 확인하기 위해 측정을 실시하였으며, 사무실 스판 중앙에서 발생하는 최대 진동은 25Hz에서 2.19cm/s^2 로 나타났으며 이는 ISO2631-2:1997(KS B 0710-2:2001)에서 규정한 건물 용도별 진동 권장기준을 만족하고 있다. 그러나, ISO 2631-2:1997 규격에서 건물

진동 피폭시 거주자가 갖는 불평의 정도나 허용 가능한 진동의 크기에 대한 지침은 제공하지 않는다. 왜냐하면 이는 정확하게 규정할 수 없을 뿐 아니라 특별한 환경조건에 매우 의존하기 때문이다. 또한, 많은 국가에서 건물 거주자들은 진동의 크기가 인지한계(perception threshold)보다 약간 높을지라도 불평을 한다는 점이 이미 보고된바 있다. 그리고, 제시된 권장기준을 만족하더라도 거주자에 의한 사무실 진동환경 개선이 요구되었다.

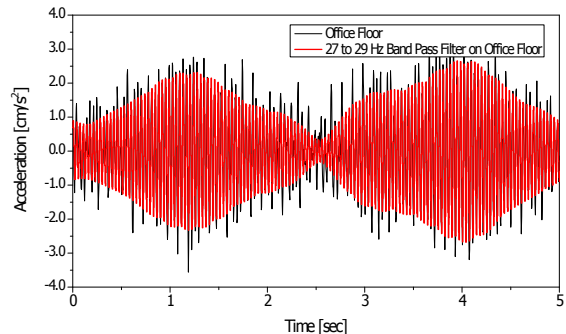
〈그림. 3〉 사무실 바닥 시간이력 그래프

사무실 바닥에서 발생하는 진동원을 평가하기 위해 측정 데이터를 검토하면, 스판 중앙에서 발생하는 진동응답의 탁월 주파수는 28Hz로 나타났으며, 〈그림. 3〉과 같이 사무실 인접 설비 중 1680 rpm을 가지는 두 개 이상의 설비에 의해 Beating 현상이 발생하고 있는 것으로 확인하였다.

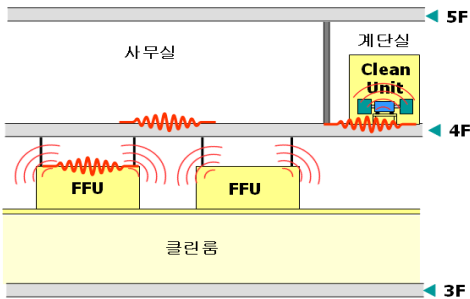
<그림. 4> 사무실 주변 설비 진동원

따라서, 사무실 인접설비에서 1680 rpm을 가지는 유틸리티에 대한 검토를 실시하였으며, <그림. 4>와 같이 사무실 옆 계단실의 Clean unit와 사무실 슬라브 하부에 설치된 FFU가 동일한 주파수 범위에서 가동되는 것으로 확인하였다.

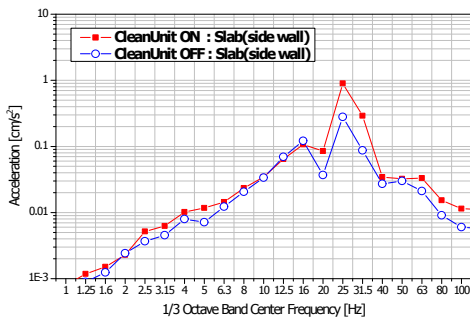
<그림. 5> Clean unit 가동/정지시 진동측정 그래프

계단실 Clean unit 가동시 발생하는 진동으로 인하여 인접 사무실 바닥에서 진동이 약 3.2배 증폭 하는 것으로 나타났으며, 가동시 탁월주파수는 27.63Hz인 것으로 확인하였다. <그림. 5>는 사무실 외벽 슬라브에서 Clean unit 가동시 및 정지시에 대한 진동측정값을 비교한 그래프이다.

사무실 바닥진동을 개선하기 위한 방안으로 Clean unit 및 FFU에 대한 진동저감대책을 <그림. 7>과 같이 적용하였다. 계단실 Clean unit의 경우, 모터하부에 고무재질의 연결부가 있으나, 필요한 방진 성능을 발휘하는 못하는 것으로 확인하고 방진효율이 높은 방진마운트로 교체가 하였다.

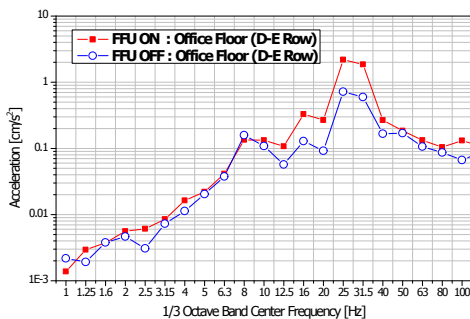
<그림. 6> FFU 가동/정지시 진동측정 그래프

또한, 4층 바닥하부(3층 천정)에 설치된 FFU 가동으로 인해 Clean unit 정지 시에도 탁월주파수 28Hz 범위의 진동응답이 가장 높게 나타났으며, 사무실 바닥에서 최대 진동이 발생하는 한 스펙내 설치된 FFU를 모두 정지시켰을 경우 탁월주파수 28Hz 범위의 진동원이 약 3배 감소하는 것으로 나타났다.

사무실 바닥에서 발생하는 진동의 주된 요인은 사무실 옆 계단실의 Clean unit 가동 주파수 27.38Hz 와 하부에 설치된 FFU의 가동 주파수 28Hz가 Beating 현상을 일으키며 진동증폭을 야기시키는 것으로 확인하였다.

사무실 슬라브 하부에 설치된 FFU의 경우, 모터 및 팬의 노후화로 인한 진동 증폭이 발생하는 것으로 판단하여 모터 (베어링)를 교체하고, 방진 행거를 설치하여 상부로 전달되는 진동을 줄이는 방안을 적용하였다.

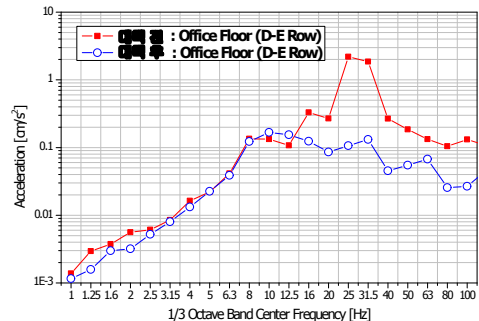
<그림. 8> 진동 대책 전/후 결과비교 그래프

진동저감 대책 적용 후 측정결과는 <그림. 8>과 같이 대책 전에 비해 진동 감소한 것으로 나타났다.
