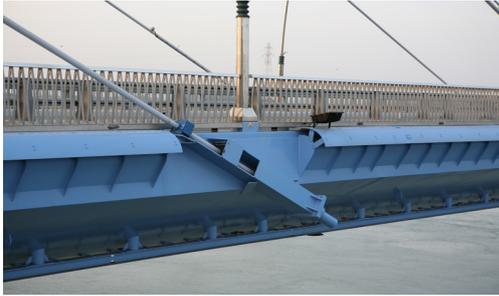
것으로 가정한 ‘부착율 100%’에 있어서는 모든 영각에 대해 연직와류진동이 발생하지 않았다. 그러나, Vane의 부착율을 점차적으로 감소시킴에 따라, 연직와류진동이 발생하게 된다. 또한, 본 교량의 중앙경간부에 있어서 Vane 실제 부착율이 51.4%인 점, 그리고 와류진동에 대한 사용성 기준(변위의 관점)이 약 8cm인 점을 고려하면, 중앙경간부에 있어서 Vane의 부착율을 70%이상 확보할 필요가 있다고 판단된다.

그림 3. 불연속적인 Vane의 설치

즉, Vane의 현재 설치구간에 대해 양쪽으로 17m씩, 총 34m를 추가로 설치하되, 기존의 케이블 정착단의 간섭에 의한 Vane의 불연속 구간도 가능한 연속화하도록 개선시공의 계획을 수립하였다.

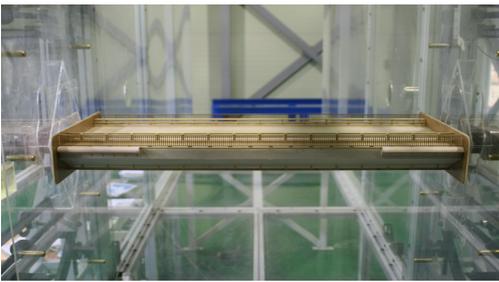
그림 4. Vane 부착율 41.2% 보강거더 모형

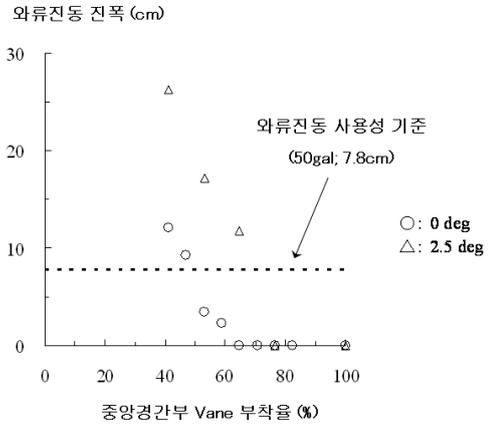
그림 5. Vane 부착율에 따른 와류진동 진폭

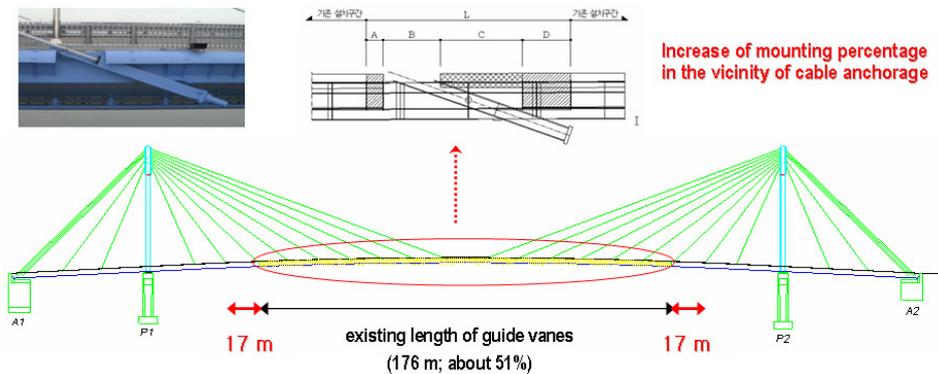
그림 6. Vane의 개선시공안

이러한 검토결과에 근거하여, 보강거더에 발생한 와류진동 제진을 위한 Vane의 설치구간을 결정하였다. 주탑에 가까울수록 제진성능이 비효율적이므로, 양주탑으로부터 중앙경간의 15%에 해당되는 구간을 제외한 나머지 70% 구간에 대해 그림 6과 같이 Vane을 설치를 계획하였다.
