오산천 하천환경 정비사업의 수리학적 모니터링

The Hydraulical Monitoring of Osancheon River Environment Improvement Works

김서준*, 김지혜**, 홍상진***, 윤병만****
Seojun Kim, Jihye Kim, Sangjin Hong, Byungman Yoon

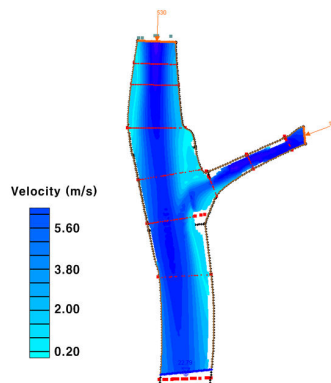
그림 2. 유속분포

본 연구의 대상구간은 안성천 유역의 주요 지류인 오산천의 상류를 대상으로 하였다. 오산천은 경기도 용인시 기흥저수지 아래에서 시작되어 화성시와 오산시를 거쳐 평택시의 진위천과 합류하는 총연장 15.3km의 국가하천으로써 그동안 하천 주변의 도시화로 인해 자연적 형태가 많이 훼손되었으며, 최상류에 위치한 기흥저수지 및 지류 하천의 오염으로 수질이 많이 악화되었다. 본 연구의 대상구간은 그림 1과 같이 오산천의 상류에 위치한 금반교에서부터 서수원-오산간 고속도로까지 구간이다. 대상구간에 대한 수리·수문량 자료를 분석한 결과 2006년에 대상구간 하류단 기준으로 50년 빈도에 해당하는 약 500cms의 홍수량이 발생하였기 때문에, 사업 시행 후 하도내에 많은 변화를 주었을 것으로 판단된다. 그림 2와 3은 1권역에 대해 100년 빈도 설계홍수량 유하시 유속분포와 수위분포를 2차원 수치모의를 통해 계산한 결과이다.

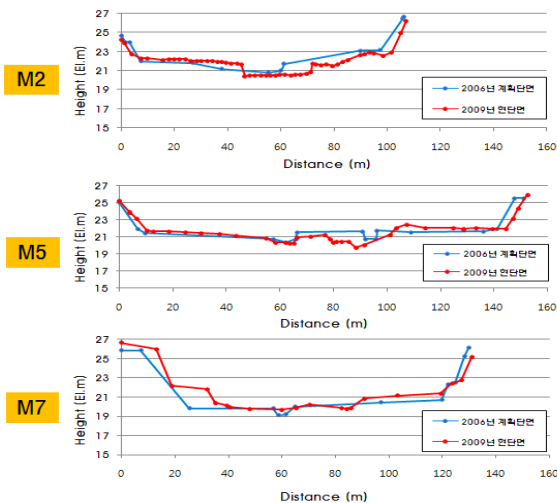
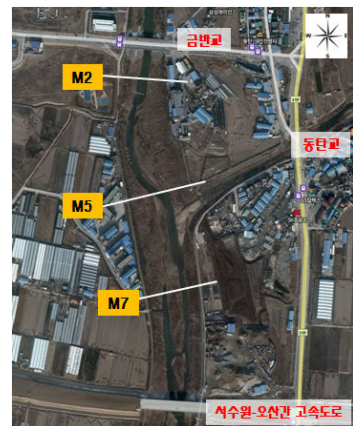
그림 4. 하도변화 분석

기존의 하상재료와 하도변화를 관찰함으로써 하도안정성을 평가하여 보았다. 2006년 홍수 후 돌붙임 시공이 되지 않은 부분은 세굴이 상당부분 발생하였고, 유속이 감소하는 좌안 쪽으로 사질토가 퇴적되었다.

그림 4와 같이 대상구간 상류 좌안은 많은 퇴적이 진행 된 상태이고, M2 단면의 주하도 변화를 관찰하면 우안으로 이동되어있는 것을 확인할 수 있다. 그리고 중앙부에 유입되는 신리천 지류의 영향으로 합류부에 많은 퇴적이 진행되고 있다. M7 단면의 중앙부에 위치한 WAND는 식생 활착뿐만 아니라 나무도 자라고 있기 때문에 자체 안전성에는 큰 문제가 없는 것으로 판단된다.

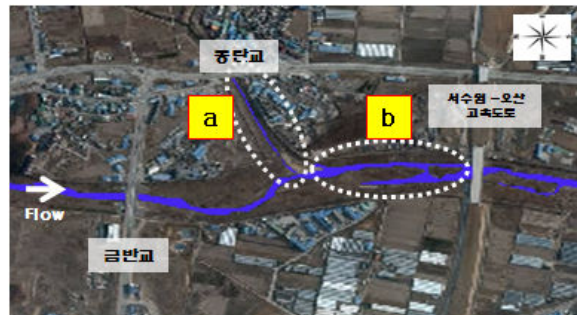
그림 6. 대상구간의 호안 정비 현황

대상구간의 호안은 대부분 정비가 되지 않은 상태에서 식생이 자라있었고, 제방과 저수호안 모두 구속되지 않은 상태로 쉽게 침식이 가능한 상태였다. 그 중 직선부와 사수부에 설치된 호안의 수리적 안정성을 평가하였다. 100년빈도 홍수시 돌붙임 호안의 접근 유속은 1.3m/s이고, 식물재 호안의 접근 유속은 0.7m/s로 분석

되었다. 하상경사는 돌붙임 호안의 경우 1/950이었고, 식물재 호안의 경우는 1/1,400이었다. 평가 결과 두 호안 모두 수리적으로 안정하게 설계 된 것으로 판단된다.
