## 양수발전소 배관의 효율적 설계 및 관리를 위한 부식특성 연구 Corrosion Characteristics of Pumping-up Power Plant's Pipelines for Efficient Management

**초 록:** 양수발전소의 파이프라인 부식에 대해 연구하였다. 파이프의 파공부위에 대한 외관구조분석, 녹 부위에 대한 SEM, XRD, X선 형광분석 및 모재부와 용접부의 전기화학적 분극을 측정하여 파이프라인의 파공과 부식에 대한 원인을 분석-고찰하고 최적의 관리방안을 제시하고자 하였다.

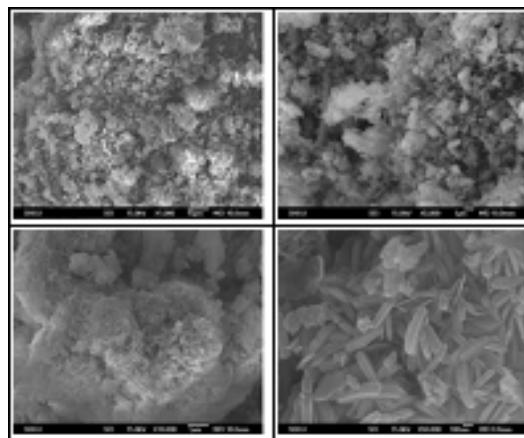
본 실험에서는 양수발전소 배관의 부식원인과 부식경향을 알아내기 위하여 위치별 물의 시료를 채취하여 수질분석을 실시하였고 부식된 강재의 표본을 채취하여 외관관찰을 실시하였고, SEM, XRD, X선 형광분석기 등의 분석기기를 이용하여 시험재의 표면조직관찰과 성분분석을 실시하였다. 또한 전기화학적 분극측정을 통하여 강재 시험편의 내식성과 부식거동을 평가함으로서 부식원인을 해석 및 정리하였다. Fig.1은 양수발전소 파이프라인 내부에서 채취한 시편의 녹 성분에 따른 SEM 사진을 나타낸 것이다.

Fig. 1 Images of SEM on rust inside pumping-up power plant's pile lines

각 샘플용액에서의 모재부와 용접부의 시험편의 분극시험 결과에 의하면, 모재부에 비하여 용접부가 부식전류밀도가 상대적으로 높은 저내식성은 물론 비전위(active potential) 경향을 나타냈다. 배관에 형성된 녹의 분석결과에 의하면, 배관녹의 주요 생성물은 주요 생성물은 주로 물과 용존산소 및 이온에 대한 투과성을 가지는  $\gamma\text{-FeOOH}$  (lepidocrocite)와  $\text{Fe}_3\text{O}_4$ (magnetite:자철 광)로 나타났다. 이것은 배관내벽 표면에 두꺼운 산화피막을 형성하여 침식과 같은 물리적인 힘에 의한 손상에는 어느 정도 보호적인 역할을 할 수 있을 것으로도 생각되나(elbow) 배관 굴곡부와 같이 유체충격이 격렬한 곳에서는 부식의 방지나 자연효과가 극히 적을 것으로 사료된다.
