증축된 건축물의 SRC 기둥과 철골보 접합부 손상에 관한 연구

A Study about Damage of Steel Beam to SRC Column Connection in a New Extension Building

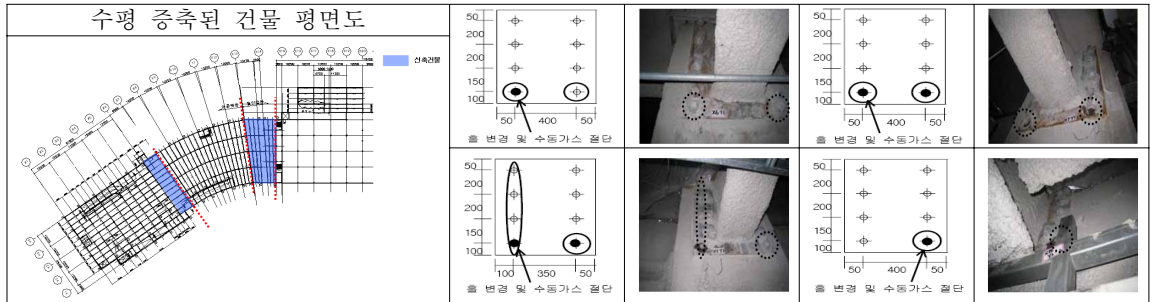
그림 1. 접합부 손상 현황

SRC 기둥과 철골보를 사용하여 증축된 국내 건축물(11개 현장)에서 주로 발견되는 손상부위는 그림 1과 같이 후설치 앵커 플레이트 접합부 최하단이며 그 원인은 앵커 위치 홀 변경 및 수동가스절단에 의한 것으로 나타났다.

○: 앵커홀 변경, ●: 앵커머리부 수동가스절단

1. 접합부의 상세조사결과와 구조내력에 기인한 부재의 변형 및 좌굴, 후설치 앵커 플레이트의 변형 또는 플레이트 들뜸은 없는 것으로 조사되었다.
2. 접합부(후설치 앵커플레이트) 및 후시공 앵커의 탈락은 하부에서 거의 대부분 발생하는 것으로 나타났다. 이것은 기둥의 철근 간섭에 의해 홀의 위치를 변경하고 수동가스로 절단을 하여 삽입 길이 기준을 만족시키지 못한 것이 가장 큰 요인이라고 볼수 있다.
3. 보수·보강 부분을 포함한 구조체 및 비구조체의 균열진행상황과 사용성의 문제를 수시로 점검하여 사용성의 문제 및 기준에 발생한 균열 진행 등의 문제가 발생할 경우, 구조전문가와 협의하여 조치하는 것이 건물의 안전과 효율적인 유지·관리 차원에서 바람직하다 생각된다.

현장에서 앵커볼트 개수 및 크기를 결정할 때, 표2와 같이 상부 앵커는 인장과 전단이 동시에 작용하는 하중으로 검토하며 하부 앵커는 전단에 작용하는 하중만을 검토하여 설계하는 것이 일반적인 방법이다. 따라서 현장에서는 하부부근의 앵커 설치를 신중히 고려하지 않는 것으로 나타났다. 기둥의 철근과 간섭될 경우에는 앵커 홀의 위치를 변경하거나 수동가스절단을 하는 것으로 나타났다. 하지만 최하단부에서 앵커간의 간격 및 앵커삽입깊이 그리고 연단거리 기준을 반드시 만족시켜야 하는 것이므로 하부 부근의 앵커를 기준에 맞게 설치하도록 현장에서는 특별히 신경을 써야 할 것으로 생각된다.
