# 목조건축문화재 연소특성 및 화재성상에 관한 연구

## A study on the combustion characteristics and fire behavior of the wooden cultural properties

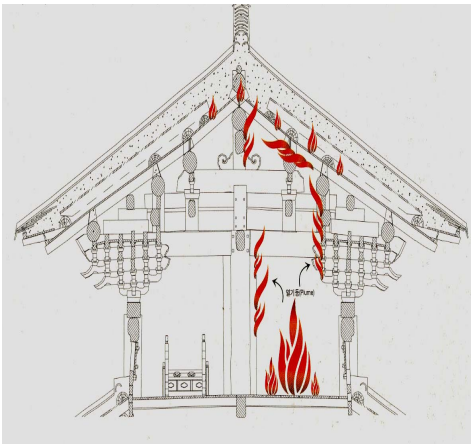
그림 2. 적심부로의 화재 진행

목조건축물화재의 경우, 일반적인 목조건축물과 비슷한 양상을 보이지만 승레문 화재로 보아 목조건축물화재만의 화재요인이 뚜렷이 나타난다. 그 중 적심부의 훈소 상태과정을 확인할 수 있다. 지난 2008년 2월 11일 새벽 승레문 화재사고 당시 외부 화재 진압은 이루어 졌으나, 지붕 내에 속하는 적심 아래쪽에 자칫밥(대팻밥)이 가득하여 작은 불씨가 연소와 훈소를 반복하면서 지붕위에서 화재를 전파하였다. 당시 외부에서는 불꽃을 볼 수는 없었고 단지 연소되는 연기만이 시야에 보일 뿐이었다. 화재원인의 유형에 따라 초기 연소의 확산 속도가 다소 다르지만 승레문 화재의 경우 다음과 같은 특징을 보인다.

- (1) 인화성 물질을 이용한 방화로 초기에 방화물질 자체가 연소하여 천정부에 순간적으로 이르러 불길의 개관과 서까래 사이의 틈에 스며들어 적심층에 자칫밥을 태워 장시간(2시간여) 연기를 방출하는 상황(훈소)으로 발전하여 화재성기에 이르러 불꽃을 천정부와 주포사이로 확산시켜 서까래가 무너지며 지붕 상부가 붕괴되는 현상으로 발전된 상태이다.
- (2) 목재의 종류에 따라 다소 차이가 있으나 가장 보편적인 목자재로서 적심의 경우

(3) 지붕 내부의 구조는 개관 위 적심목과 자칫밥으로 구성되어 지붕 내 화염전파조건이 용이하다고 판단되나, 두터운 층으로 메워진 개흙과 강회층이 지붕상부로부터 공기 유입을 차단하기 때문에 훈소상태가 오랫동안 유지된 것으로 볼 수 있다. 시간대별로 보면 발화추정시간으로부터 연기가 확대되는 화재비상2호 발령까지 약 65분에 걸쳐 훈소상태로 화재초기에서 성장기로 볼 수 있고 불길이 처마외각부분으로 번지기까지 105분 화재최성기가 약 40분간 지속되었고 그 후, 지붕 붕괴시각까지 총 230분(3시간 50분)이 소요되었다.

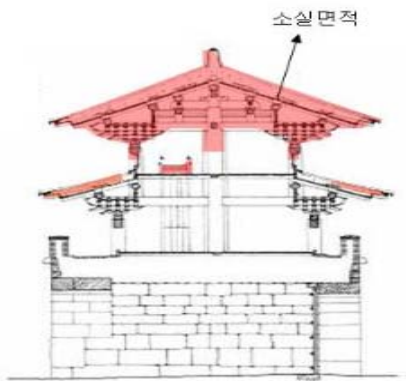
그림 4. 승례문 소실부분

따라서 구조에 있어서 목조건축문화재의 특성을 살펴볼 필요가 있다. 현대의 건축물과는 다르게 건축물의 지붕 구조에 많은 중점을 두고 있어 가연물이 주로 위에 배치되는 현상이 나타난다. 이에 출화장소가 보편적으로 천장 부근에서 가장 많이 일어나고 외벽이나 바닥이 보조를 이룬다. 보통의 목조건축문화재가 그렇듯이 이번 승례문 또한 지붕에 많은 구조체를 가진 2층의 우진각지붕이었으며 화재로 인한 피해 역시 1층의 경우 약 10%정도 물리적 붕괴를 이루었지만 연소에 의한 피해는 거의 없는 상태로 양호한 상태로 2층과는 확실한 대조를 이룬다. 2층의 경우, 대부분이 소실 및 파손이 되어 1층으로 잔해물이 떨어진 상태이며 화재로 인한 피해 역시 크지만 붕괴로 인해서도 상당히 많은 피해를 입었다. 이를 살펴보면 목조건축문화재는 화재시 진행방향의 주가 되는 천정부로의 화재에 매우 취약하며 결과적으로는 화재시 심각한 피해를 이루게 된다는 것을 알 수 있다. 이에 지붕 구조에 대해 중점적으로 살펴볼 필요가 있는데 국내 목조건축문화재의 경우 크게 맞배지붕형식, 팔각지붕형식, 우진각지붕형식, 모임지붕형식으로 나뉘며 각기 다른 공포나 가구형식을 가진다. 적심부가 들어갈 경우 승례문 화재와 유사한 화재성상을 나타낼 것이라 예상된다. 즉, 적심부의 훈소과정이 일어나리라 판단되며 이를 위해 실험대형의 화재실험이 이루어져야 한다고 생각한다. 관계기관의 연구가 있긴 하지만 훈소과정을 검출해내기

위한 소방설비의 선택적 사양을 고려한 실험이 수행되어야 한다고 본다. 두 번째로 목재 부분에 주목할 필요가 있다. 목재의 수분 함수량이 증가하면 할수록 같은 온도를 상승시키는데 필요로 하는 열량이 많아진다. 일반적으로 가연물질의 15%이하인 경우 작은 불로도 화재가 일어날 수 있지만 이외의 경우에는 힘들다고 보아야 한다. 또한 적심부분의 목재는 고르지 못하고 개보수시 교체도 고려하는 바 이 부분 또한 고려해야 한다고 본다. 마지막으로 연소시간대별로 보면 발화 이후 초기 대응시까지 5~10분 정도 시간이 있는데 이 부분의 화재 대응을 위한 설비적인 방법론을 제시해야한다. 화재가 일어나더라도 방염체나 초기대응시스템 등 외부 억제 요인으로 어느 정도까지의 화재 대응이 가능한지의 판단이 필요하다.
