대형 링단조품의 결함원인 분석 및 대책

Failure Analysis of Large Ring Forged Products

In this study, the importance of failure analysis on large ring forged products was assessed and the process and methodology were introduced. Failure analysis case study of the large ring forged steel product with approximately 10 mm long internal crack found by non-destructive test (NDT) was presented. The micrographic and fractographic observations and the verifying tests were conducted on the cracked specimen to identify the possible metallurgical reason for the defects, and the metallurgical aspects of internal crack formation were discussed.

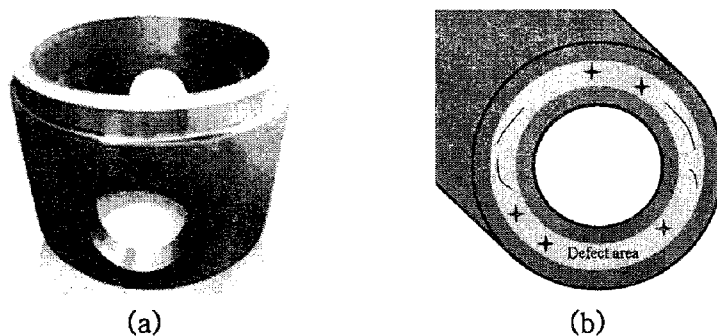
본 연구에서는 A사에서 제조한 석유화학플랜트에 사용되는 단조압력용기(forged shell)용 대형 링단조품에서 발생한 결함분석사례를 소개하고자 한다. 그림 1은 A1520 (0.2C-1.2Mn-0.05P-0.05S) 소재를 사용한 50톤급 대형 링단조품과 초음파탐상 검사를 통해 발견된 균열부 위치를 모식적으로 나타내고 있다. 이 경우 균열은 내경에서 약 60 mm 지점에서 14 mm의 크기로 관찰되었다.

Fig. 1 Photo showing (a) large ring forged product and (b) schematic diagram showing the location where the defects were found.

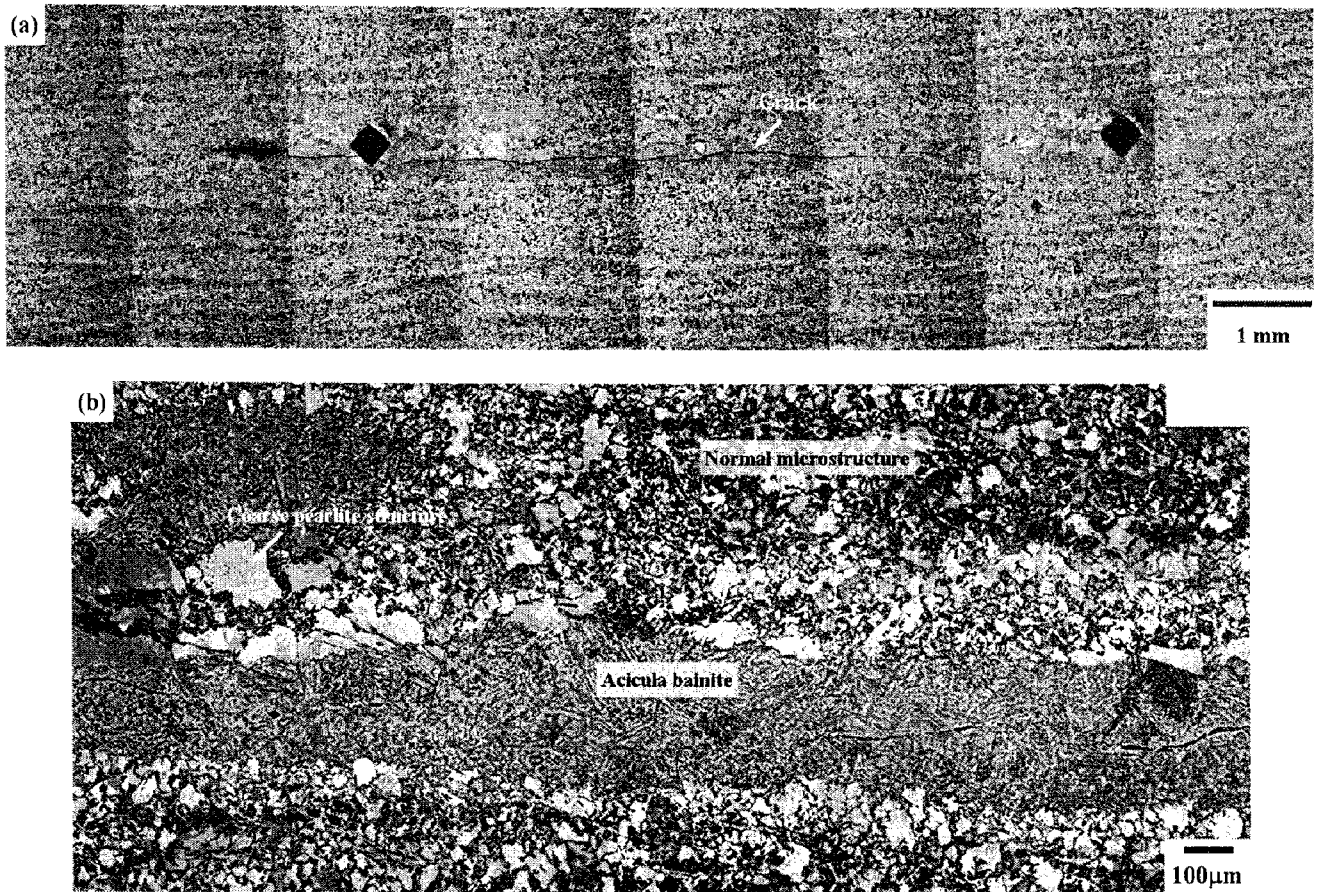
그림 2(a)에는 비파괴검사를 통해 발견된 결함부위를 절단하여 결함부를 찾아서, 연마 후 에칭하여 광학현미경을 이용하여 관찰한 사진을 나타내었으며, 약 7.54 mm의 균열이 관찰됨을 알 수 있다. 그림2(b)에는 주사전자현미경을 이용하여 미세조직을 관찰한 사진으로 균열주변으로 침상의 베이나이트 조직(acicular bainite band)이 형성되어있음을 알 수 있으며, 침상의 베이나이트 조직 위로 조대한 펄라이트 구조(coarse pearlite structure)가 형성되어 있음을 관찰 할 수 있다. 또한 결함부의 다른 부위에서는 정상적인 펄라이트-페라이트 구조(pearlite-ferrite structure)가 관찰됨을 알 수 있다.

Fig. 2 (a) Optical micrographs and (b) SEM micrographs showing a crack within large ring forged products.

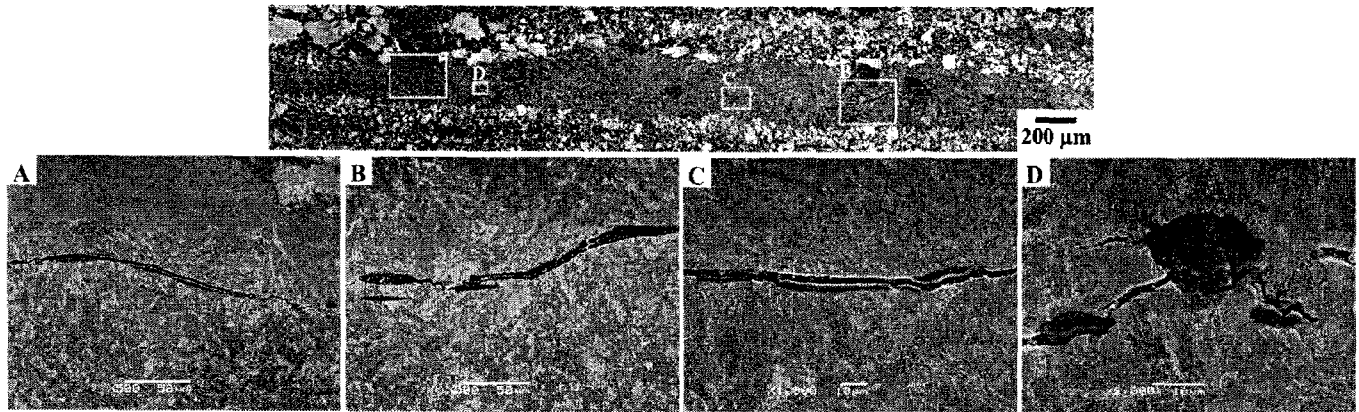
균열부를 SEM을 이용하여 고배율로 관찰한 결과 그림 3에서 보이는 바와 같이 연신된 비금속 개재물을 다수 관찰할 수 있으며, 이러한 비금속 개재물을 그림 4에서 보는 바와 같이 EDS 성분분석한 결과 MnS임을 알 수 있었다. 이전 연구에 의하면 단조용 잉고트의 응고과정에서 생성된 MnS는 소성가공 중 연신되고 응력의 방향에 따라 MnS는 파단되거나 기지와 분리되면서 균열의 원인으로 작용하게 된다[1,7~9].

Fig. 3 SEM micrographs showing elongated non-metallic inclusions.

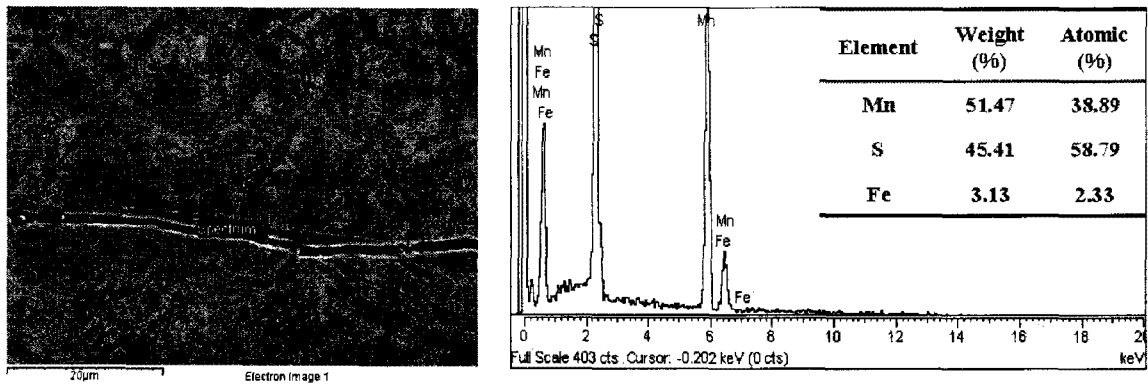
Fig. 4 EDS analysis result for elongated non-metallic inclusion.

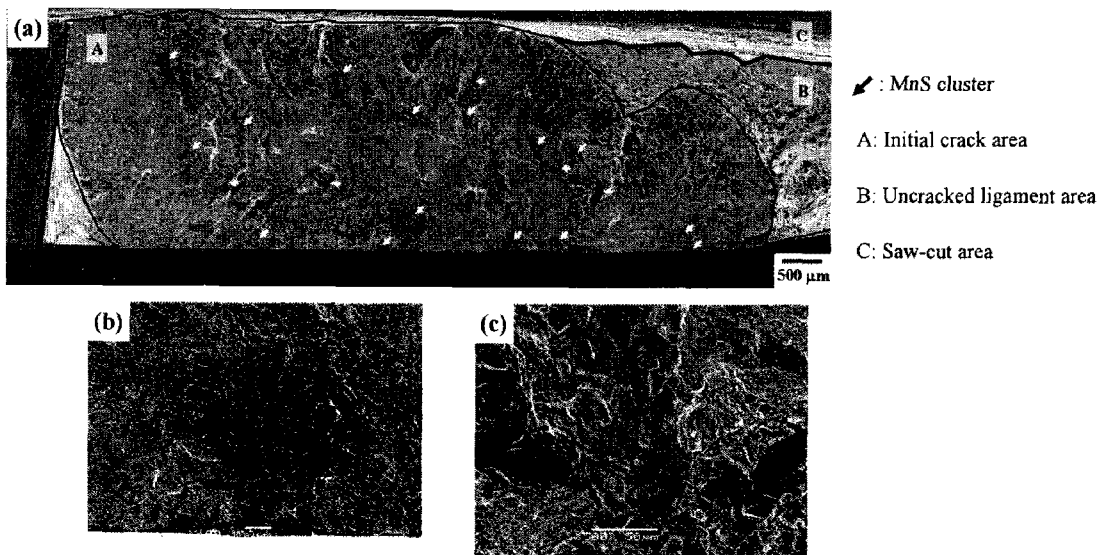
표면에서 관찰되는 균열부와 비금속개재물의 발생 분포 정도를 정확히 확인하기 위해 인위적으로 파단시킨 시편의 파단면을 그림 5(a)에 나타내었다. 파단면에서도 표면과 동일하게 MnS가 다수 관찰되었으며, 그림 5(b), (c)에서 보는 바와 같이 대부분 클러스터 형태로 존재함을 알 수 있다. 또한 균열의 발생 형태를 보면 이러한 다수의 MnS 클러스터로부터 균열이 발생하여 성장하였음을 알 수 있다.

Fig. 5 SEM fractographs showing a large number of MnS clusters on fractured surface.

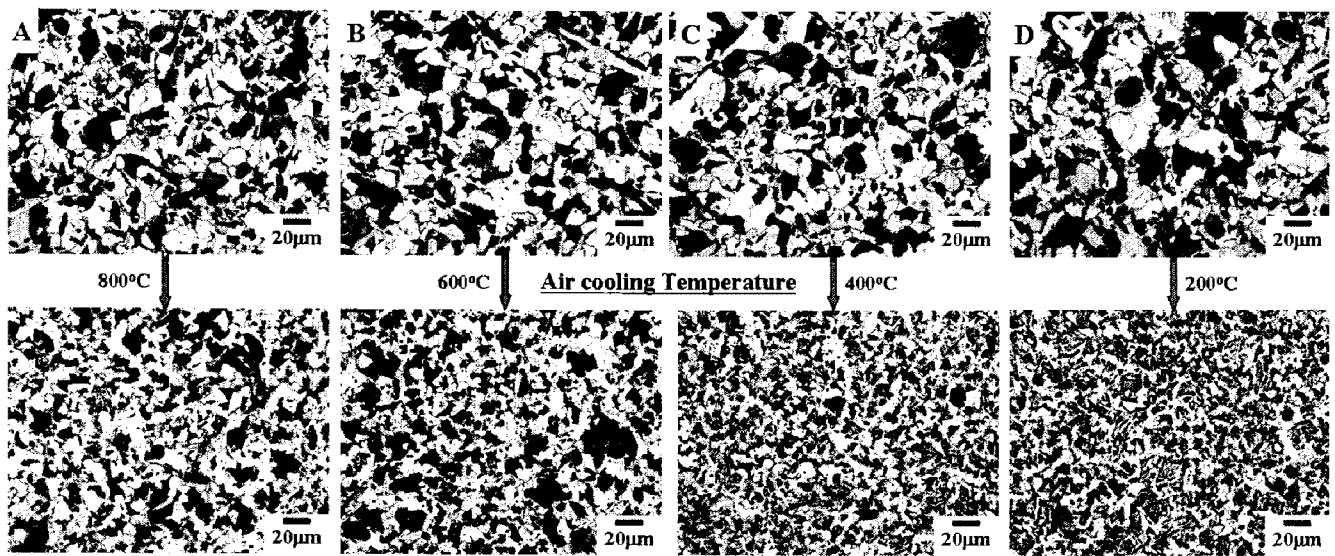
한편 MnS 이외에 침상의 베이나이트 조직이 생성되는 원인을 알기 위해 단조 후 열처리 공정에서 열처리 전 냉각 온도가 침상의 베이나이트 조직의 형성에 어떤 영향을 미치는지를 모사하는 시험을 통해 조직을 비교하였다. 즉 대형 단조품에서 침상의 베이나이트 조직이 산재해 있는 내경부위와 건전한 외경부위에서 각각 그림 6과 같이 시편을 채취하여, 800, 600, 400, 200°C까지 공냉으로 온도를 낮춘 후 다시 900°C에서 60분간 가열 후 열처리 전과 후의 미세조직을 비교하였다. 단조품의 열처리 조건은 그림 7에 나타내었으며, 그림 8에 외경부에서 채취한 시편에서 각각 냉각온도 조건을 달리하였을 때 시편의 미세조직 사진을 나타내었다. 미세조직 사진에서 보는 바와 같이 온도를 낮출수록 결정립이 더욱 미세화됨을 알 수 있었고, 그림 9에서 보는 바와 같이 침상의 베이나이트 조직의 분포는 냉각온도가 낮아질수록 감소하는 것을 알 수 있었다.

Fig. 8 Optical micrographs of the specimens, prepared from the outer portion of ring forged products and heat treated with different process parameters.

본 연구에서 SEM을 이용한 표면 및 파단면 관찰결과, 균열은 연신된 MnS 또는 연신된 MnS 클러스터를 따라 진전되는 것을 확인하였으며, 침상의 베이나이트 조직에서 많이 관찰되는 MnS를 감소시키기 위해서는 열처리전 냉각속도를 약 200°C 이하로 가져가는 것이 바람직함을 알 수 있었다.

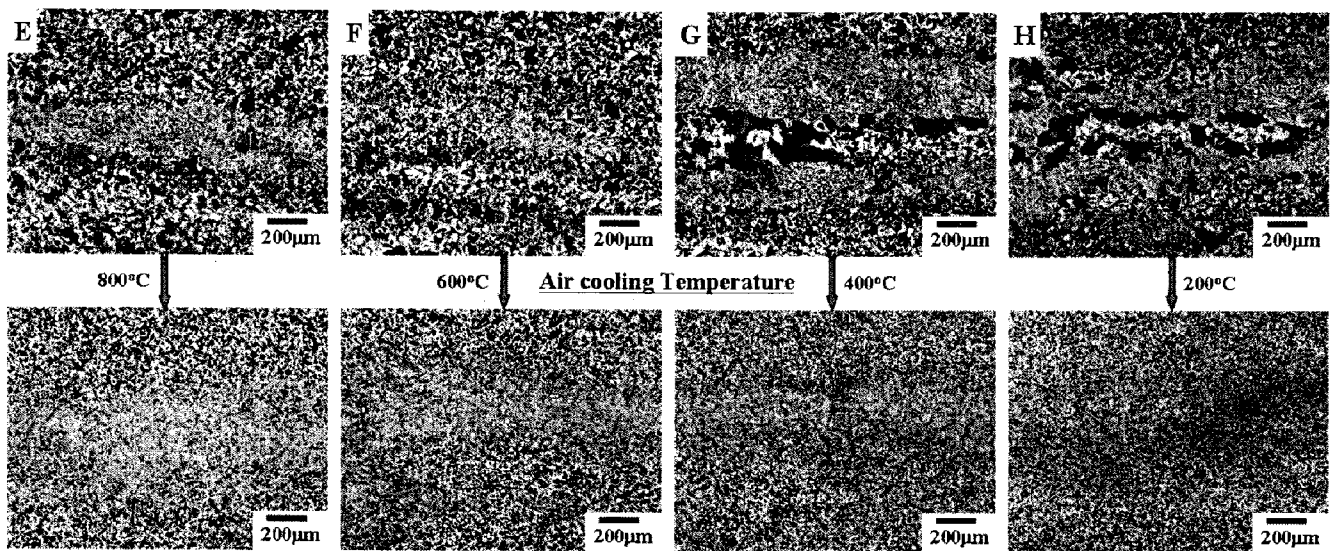
Fig. 9 Optical micrographs of the specimens, prepared from the inner portion of ring forged products and heat treated with different process parameters.
