## 울진 제2발전소 시멘트고화설비 철거를 위한 효율적인 방사선 안전관리

김경률, 이창성, 김남천  
케이엔디티 앤 아이(KNDT & i) (주)  
E-mail: kky8334@hanmail.net

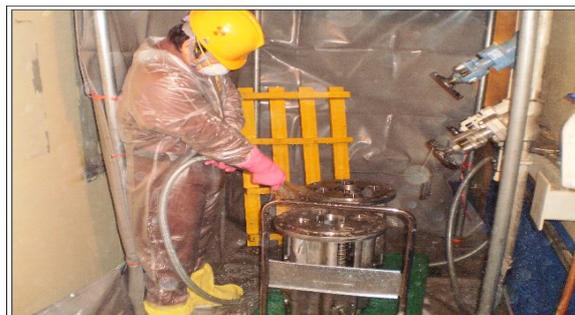
방사선 안전관리 세부 사항으로 작업 간 준수사항 숙지 및 작업 간 필수 품목 외 반입을 억제하여 폐기물 최소화하였고 방사선(능) 직·간접법 측정장비와 작업장별 안전화/신발장을 비치하였다. 그리고 대부분 작업장이 좁은 공간에서 이루어지는 작업인 만큼 작업자의 작업 반경을 고려하여 지역분리대와 안전펜스를 설치하고 바닥에 이동경로를 설정하여 원활한 작업과 출입이 이루어지도록 하였다. 플라즈마 절단작업으로 방사성 분진발생과 배관내부 및 철재류 표면 제염 작업을 위해 살수 및 Air 분사 제염 작업장을 설치하였다. (그림 2)

그림 2. 살수 및 Air제염

살수 제염장소 바닥 Drain Hole에는 오염 기름막 설치하고 상/하·좌/우 측면에 오염 방지막 설치하여 오염 확산을 차단하였다.

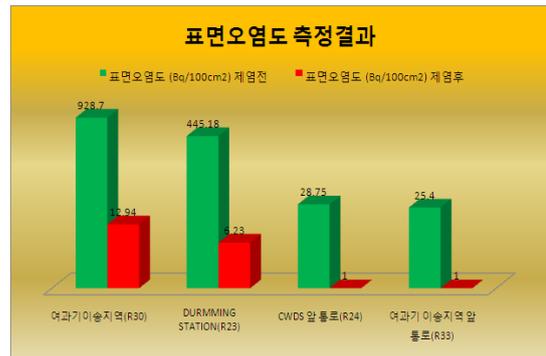
설비철거 공사 종료 후에는 주 작업공정이 이루어진 RWB100'에 Room별로 표면오염도를 측정한 결과 여과기 이송지역과 Durmming Station에서 표면오염도 측정값이 각각 928.7Bq/100cm<sup>2</sup>와 445.18Bq/100cm<sup>2</sup>으로 기준 바닥제염에서 벗어나 벽면과 바닥지역을 살수작업을 병행하여 제염하였다. (그림 3)

그림 3. RWB100' Room별 제염 전 / 후
