강철도 플레이트거더교 용접이음부 피로균열의 평가에 관한 연구

A Study on the Fatigue Crack at Welded Joint for Steel Plate Girder Railway Bridge

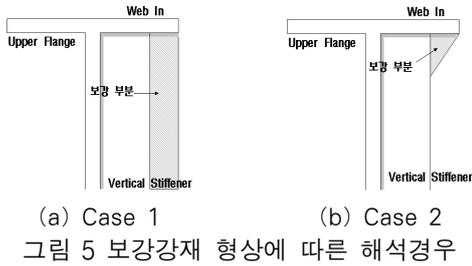
(a) Case 1 (b) Case 2
그림 5 보강강재 형상에 따른 해석경우

대상교량의 내측플랜지에 편심하중이 작용하기 때문에 수직보강재에 강재를 추가적으로 부착하여 보강시키면 상부플랜지와 수직보강재 용접연결부의 응력을 저감시킬 수 있을 것으로 판단된다. 따라서 수직보강재에 강재를 보강하는 방안으로 그림 5와 같이 2가지 경우를 제시하고 이에 대해 구조해석을 실시하였다. 그림 6에는 해석결과 응력 Contour를 나타내었다.

상세모델에서 상부플랜지와 수직보강재 용접이음부의 피로응력 검토결과를 표 4에 나타내었다. 상부플랜지와 수직보강재 연결부 구조상세의 피로등급은 철도설계기준의 C등급(64MPa)을 적용하였다. 검토결과, 모든 경우의 보강방법에서 허용응력범위를 만족하는 것으로 나타났다. 하지만 상세해석 모델에서 응력범위 저감정도를 비교해보면 약 2%정도로 Case 1의 보강방안은 비효율적이라 판단된다. 따라서 상부플랜지와 수직보강재 연결부의 피로균열 보강방안은 Case 2를 사용하는 것이 효율적일 것으로 판단된다.

구 분	응력범위 (MPa)	응력범위 감소율	허용응력범위 (MPa)	
보강전	99.3	-	64.0	
보강후	Case 1	13.2		86.7 %
	Case 2	15.8		84.1 %

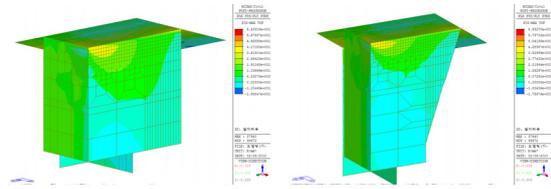
(a) Case 1 (b) Case 2
그림 6 해석결과 (응력 Contour)

1. 피로응력에 대한 효율적인 보강방안을 검증하기 위해 재하시험 결과를 기초로 하여 대상교량을 모델링 하였으며, 상세해석 모델링의 타당성을 검증하였다.
2. 피로응력 검토결과 대상교량은 허용피로응력범위를 초과하는 것으로 나타났으며, 피로균열이 상당히 진전되어 조속한 보강 등의 유지관리가 요구된다.
3. 구조해석결과, 피로균열은 용접이음부 루트부에서 발생하는 것을 확인할 수 있었으며, 상부플랜지와 수직보강재 연결부의 피로균열 보강방안은 Case 2를 사용하는 것이 효율적일 것으로 판단된다.
