## 국도 44호선 인제-양양간 수해복구공사 깎기 비탈면 설계 및 시공사례 A case study on slope restoration work in In-je to Yang-yang national roadway No.44

**SYNOPSIS** : Numerous landslides had occurred in Kangwondo in July 2006 and several restoration works had been done. A-day-accumulative rainfalls from July 12 to July 13 and July 15 to July 16 were 176mm and 202mm respectively. Disaster sites at which slope failures were studied to main causes of slope failures by investigating characteristics of rainfall, geological formation, topography and ground surface exploration around the boundary of landslides. In this study, a series of slope restoration work process is presented for reference which about the landsliding area in Han-Gye-Ryeong to O-Saek in Kwangwon-do where one of the most severe damaged area in 2006. The slope restoration work process includes site investigation, analysis on affected factor, restoration or reinforcing method design, construction procedure and recent status of that area. Also several considering points are suggested while design and construction for the reference at the other restoration works.

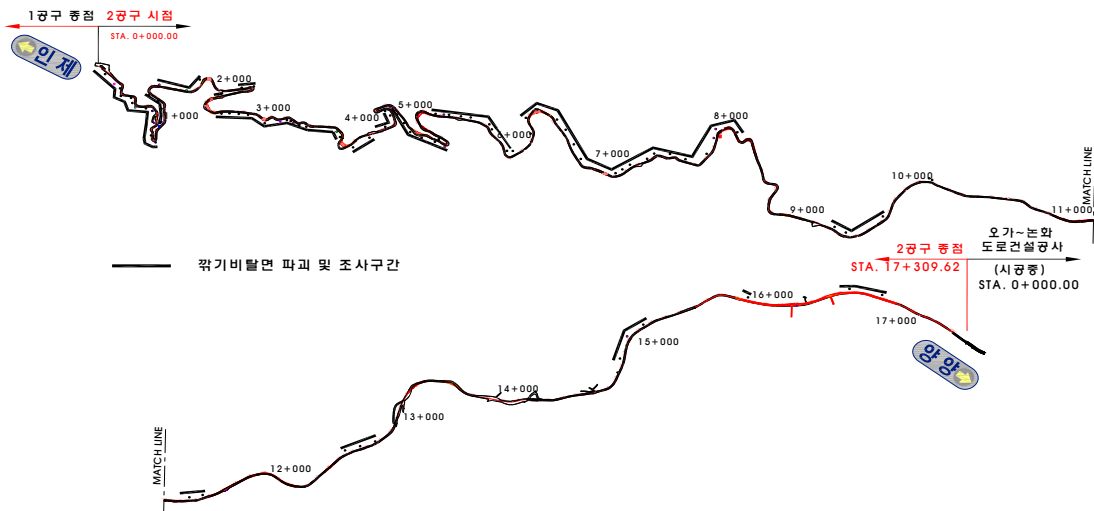
그림 2. 비탈면 현황

연장 17km 구간에 이르는 총 117개소의 깎기비탈면에 대하여 지표지질조사를 수행 하였으며 그중 93 개소에 대하여 비탈면 보강공법 및 보호공법 적용을 검토하였다. 비탈면 연장은 최소 10m에서 최대 155m까지, 높이는 최소 10m이하에서 최대 반무한대까지 다양하게 분포하고 있다.

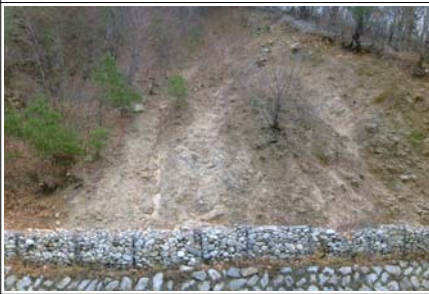
굴착초기에는 자연비탈면 또는 꺾기비탈면이 비교적 단단한 토층으로 노출되나 장기적으로 동결 융해 작용 및 풍화로 인해 풍화심도가 깊어지게 되어 초기에 안정성이 확보된 구간에서 강우로 인한 자중의 증가 및 전단강도의 상실로 인해 붕괴가 발생하는 유형
토석류발생 (Debris Flow)	 	토석류는 물의 범람과 산사태가 결합해서 발생하는 복합적인 자연재해로 특히 장마철과 태풍이 상륙하는 시기에 주기적으로 큰 피해를 일으키고 있으며 이러한 피해는 대부분 집중호우 시 물의 흐름으로 인한 유속의 증가, 토사 등 표층의 유실 그리고 대규모 암반의 이동 현상 등에 의해 발생

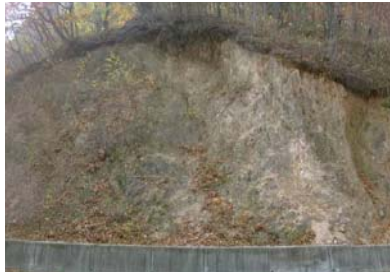
<ul style="list-style-type: none"> <li>· 지반의 자체강도가 낮거나 이미 이완되어 전단 강도 증가가 필요한 토사비탈면</li> <li>· 단층대와 절리 및 균열이 심하게 발달한 파쇄대 및 점착력이 거의 없는 사질토, 풍화가 심하게 발달한 지반</li> <li>· 켜기형, 가압형 등 지층특성에 따라 선별 적용</li> </ul>
Rock Anchor (25개소)

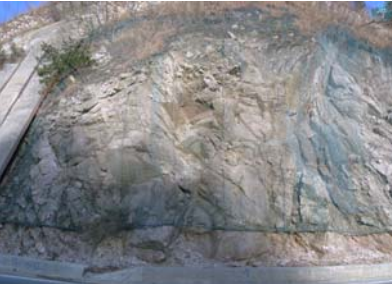
<ul style="list-style-type: none"> <li>· 암반의 상태는 양호하나 비탈면의 절리가 발달하여 지반변위가 상대적으로 클 것으로 판단되는 비교적 대규모의 불연속면이 분포하는 암반비탈면</li> <li>· 구간내 동종 공법으로 보강되어 있는 기존 비탈면의 경우 파괴가 발생하지 않음</li> </ul>
Rock Bolt (23개소)

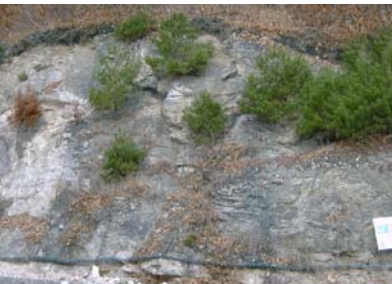
<ul style="list-style-type: none"> <li>· 균열 및 절리가 심한 부분 또는 소규모 낙석위험이 있는 대상구간의 부분적 보강</li> <li>· 예상활동면의 심도가 깊지 않거나 낙반이 예상되는 암반 비탈면</li> </ul>
