## 2009년 집중호우에 의한 인제군 상남리 토석류 현장 분석

### Analyses of Debris Flow by Heavy Rainfall of Sangnamri of Injegun in 2009

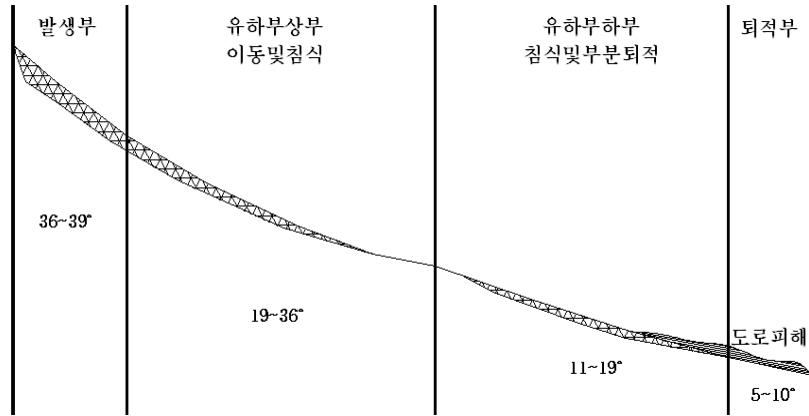
그림 2. 상남리 토석류의 단계적 구분

그림 2는 상남리 현장 정밀조사 후 사면의 전체모식도를 단계적으로 구분하였다. 토석류가 발생한 계곡은 발생부, 유하부, 퇴적부의 형태로 구분할 수 있다. 토석류는 발생부 사면의 산사태로 시작하여 계곡을 중심으로 하류로 내려오면서 퇴적에 이르게 된다. 초기 발생부 사면의 사면붕괴로 시작된 토석류는 계곡에 유입되면서 계곡의 양안사면과 계곡하상에서 침식을 계속적으로 증대시켜 최종적으로 퇴적부에 엄청난 규모의 퇴적량이 발생하게 된다. 단계별 조사내용은 다음과 같다.

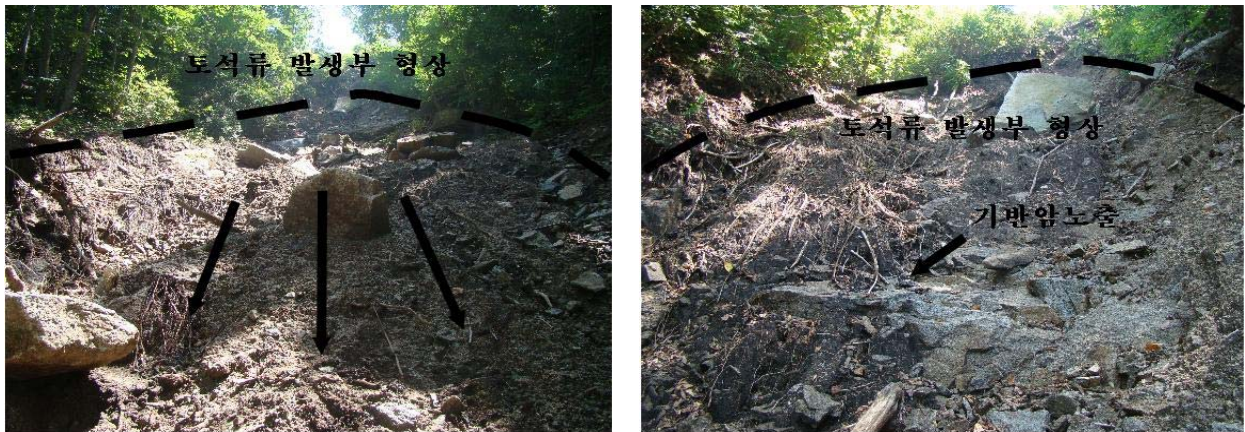
그림 3. 인제군 상남리 토석류 발생부

토석류가 발생한 형태는 여러 가지 형상으로 나타나지만 계곡형 토석류가 발생한 계곡의 발생부의 형상은 부채꼴 모양의 형상을 나타내고 있다. 그림 3의 발생부 사면은 부채꼴 형상을 나타내고 부분적으로 기반암이 노출 되었다. 발생부의 경사는 36~39°로 Van Dine(1985)에 따른 일반적인 발생부 사면의 경사 25°보다 큰 것으로 나타났다.

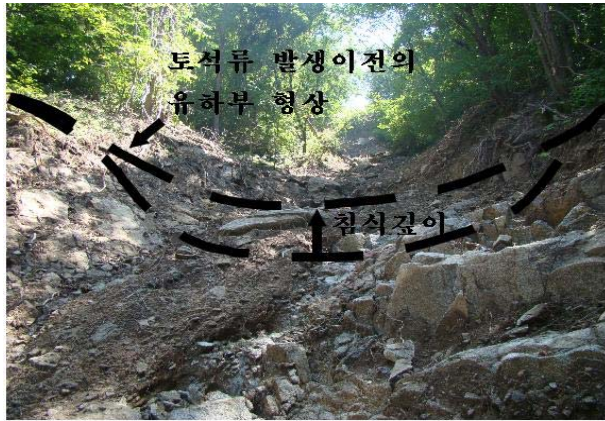
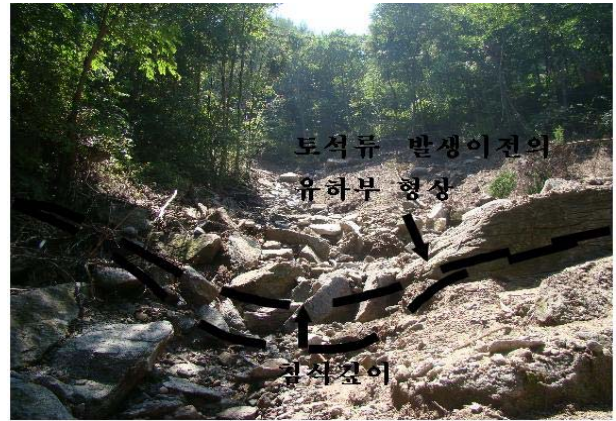
그림 4. 인제군 상남리 토석류 유하부(상부)

그림 4은 유하부(상부)를 나타내는 것으로 침식깊이는 약 0.5~0.7m로 계곡의 좌우사면에 침식된 형상을 판단하여 토석류 발생이전의 유하부 형상을 추정하였다. 상부에서 하부로 내려가면서 토석류에 의해 침식되어 기반암이 노출되어 있다. 유하부 경사는 19~36°로 나타났고, 유하부 상부에서는 주로 이동 및 침식현상이 발생하였다.

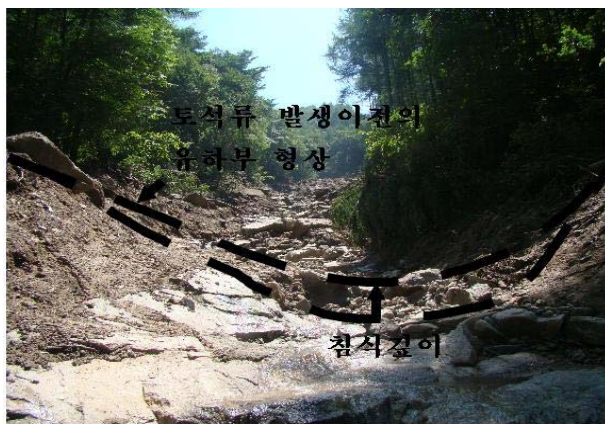
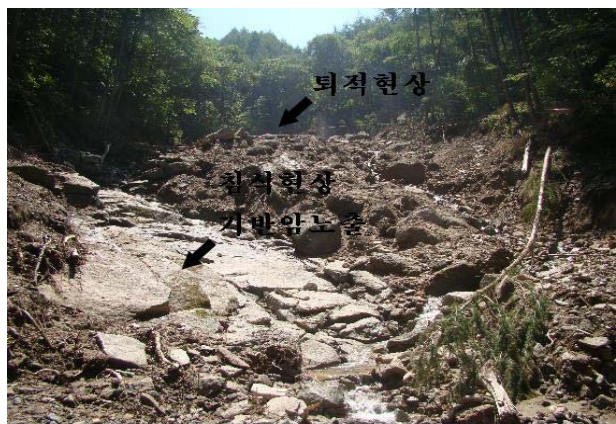
그림 5. 인제군 상남리 토석류 유하부(하부)

그림 5는 유하부(하부)를 나타내는 것으로 주로 침식과 부분퇴적현상이 함께 발생하였다. Van Dine(1985)에 따른 일반적인 유하부 경사는 상부에서 15°보다 크고 하부에서 15°보다 작게 나타났다.

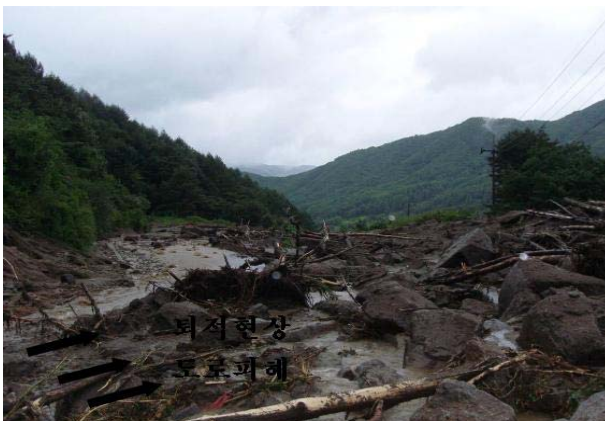
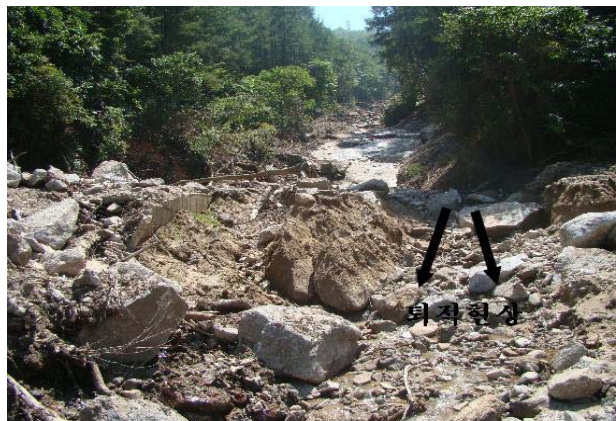
그림 6. 인제군 상남리 토석류 퇴적부

그림 6는 퇴적부 사진으로서 좁은 계곡을 따라 내려오던 토석류 이동물질이 사면경사가 5~10°로 낮아지면서 속도가 줄어들어 퇴적현상이 발생하였다. 발생부 부터 흘러내려온 토석류가 평탄한 도로를 만나면서 토석류 이동물질에 의해 피해를 일으켰다. 퇴적부의 토석류 피해는 446번 지방도 6km구간에 걸쳐 1200t 가량의 토사와 토석이 퇴적 되었다.

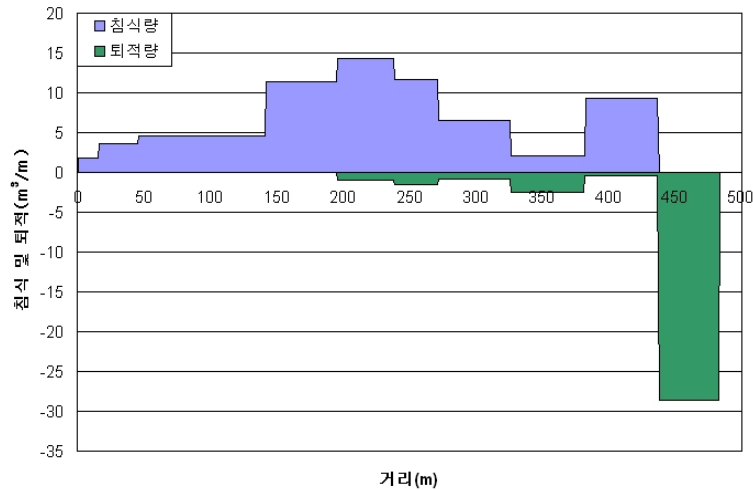
그림 7. 상남리 토석류 구간에 따른 침식/퇴적

그림 7은 토석류 발생부 사면부터 유하부 및 퇴적부까지 구간별로 현장조사 결과를 바탕으로 상남리 토석류 현장의 침식과 퇴적을 분석하여 전체 구간에서 일어나는 침식량과 퇴적량을 분석할 수 있었다. 발생부에서 침식이 점차 증가하다가 유하부(상부)에서 침식이 주를 이루고 침식과 퇴적이 동시에 일어나기 시작하는 유하부(하부)에서 침식과 퇴적의 차이를 보였다. 또한 도로와 인접한 퇴적부에서 발생부와 유하부로부터 이동한 토석류가 퇴적되었다.

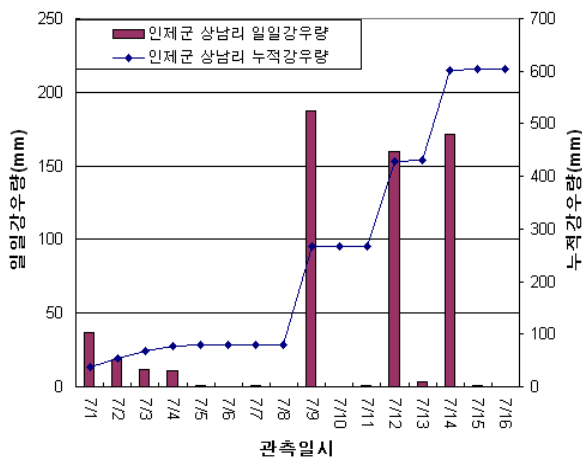
(a) 일일강우량 및 누적강우량

그림 9 (a)는 2009년 7월 1일~16일 2주간 인제군 상남리 토석류 발생지역의 일일강우량 및 누적강우량을 나타내는 그래프이다. 토석류 피해는 7월 14일 일일강우량이 171mm/day의 강우가 왔을 때 발생하였다. 토석류 피해 발생전 7월 14일 17시전까지의 누적강우량은 526mm/day로 기록되었다.

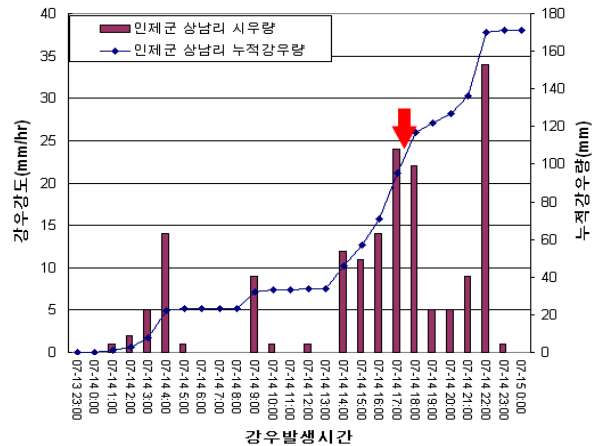
(b) 피해당일 시간강우량 및 누적강우량

그림 9 (b)는 토석류 피해 당일의 시간강우량과 일일강우량을 나타내는 그래프이다. 최대시간강우량은 34mm/hr로 나타났으며 171mm/day의 강우가 토석류 발생 당일 8~9시간 만에 집중적으로 쏟아 졌음을 알 수 있다. 토석류 발생은 화살표로 표시된 곳으로 7월 14일 17시30분~40분으로서 7월 9일부터 내리기 시작한 선행강우에 의한 누적강우량의 증가와 집중호우로 인한 시간강우량의 증가가 토석류 발생의 직접적인 원인인 것으로 판단된다.

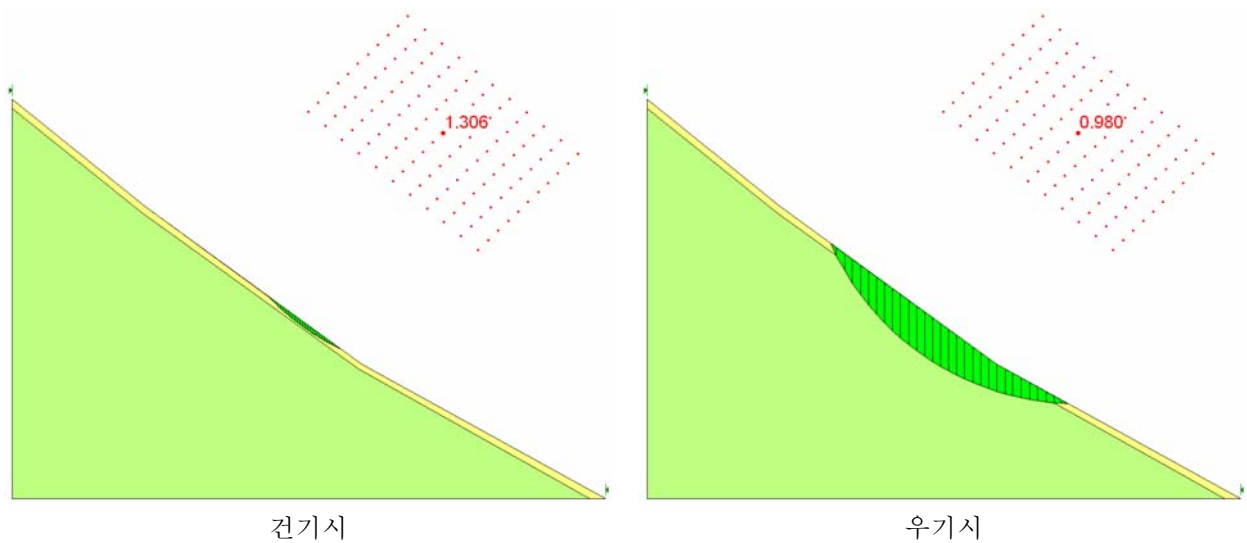
그림 10. 상남리 발생부사면

토석류에 발생은 선행강우와 시간당 최대강우강도에서 발생하므로 그림 10과 같이 원호 활동에 대한 안정해석은 건기시와 우기시로 나누어 수행하였다. 토사층에서의 파괴를 해석의 주대상으로 하므로 건기시에는 지하수위를 모두 무시하였으며, 우기시에는 토사층이 모두 포화조건이 되도록 지표면까지 지하수위를 모델링하였다.

원호활동에 의한 안정해석결과 표 3.과 같이 분석되었다. 발생부사면은 건기시에는 최소안전율 1.5보다 낮은 1.306의 안전율을 보이고, 우기시에는 최소안전율 1.2~1.3보다 낮은 0.980를 나타낸다. 우기시 강우에 의한 지하수위가 상승하여 토사층에 형성되는 포화조건에서 사면의 안정성이 급격하게 낮아져 발생부 사면에서 파괴가 유발되는 것으로 예상된다.
