터널 굴착 막장면 후방에서 발생하는 진행성 변위 거동 분석 Progressive displacement in the weathered zone

SYNOPSIS : Recently, accelerating population and advanced economy result in extending old freeways and constructing new freeways. To make a good freeway shape, tunnel constructions are also rapidly increasing. Therefore, a possibility of a collapse during a tunnel excavation is getting higher in a proportionate manner. This research paper will analyze forms and causes of the collapses for different geological conditions and applied reinforcement solutions by investigating typical collapse sites during highway tunnel constructions.

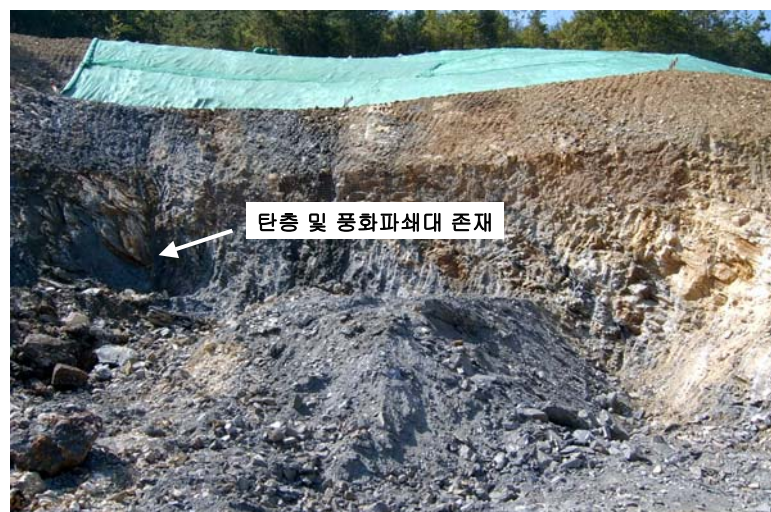
사진 1. 터널(상행선)갱구부 지질사진(탄층과 풍화파쇄대 혼재 상태임)

상기 사진1.,2와 같이 갱구부 굴착시 열악한 지질조건이 예상되어 터널 안정성 평가를 위해 조사된 미굴착구간에 대한 막장면 선진수평시추조사 결과는 다음과 같다.

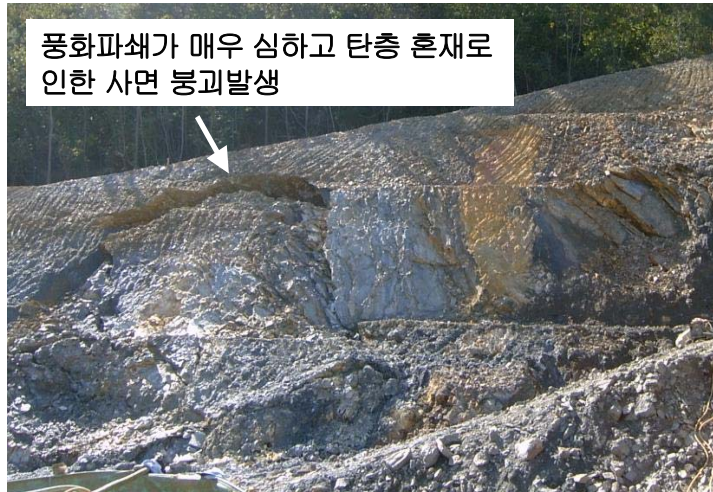
사진 2. 터널(하행선) 갱구부 사면 붕괴 사진

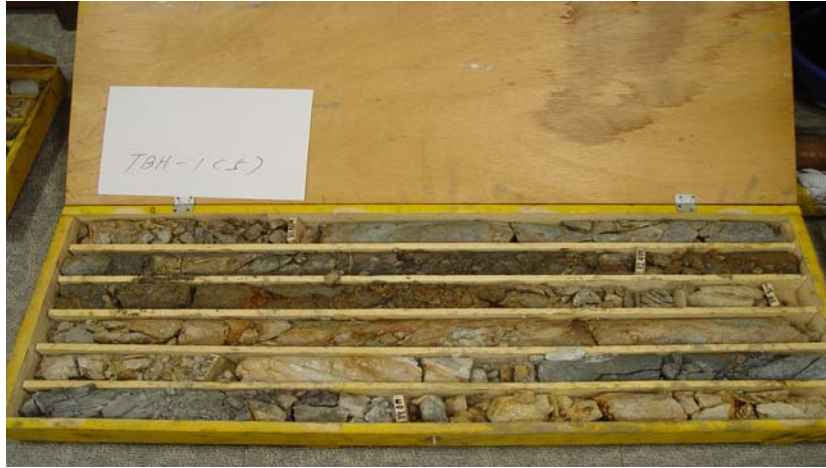
기반암은 우백질 편마암으로서 대부분 파쇄대로 발달되어 있으며, 절리면사이는 변질, 변색되어 황갈색을 나타내고 있다. 0.0m~21.7m 구간은 담회색을 띠며, 완전풍화~보통풍화 정도를 나타낸다. 21.7m~45.0m구간은 완전 풍화되어 손으로 힘을 가하면 암편 또는 흙 입자로 분리되어 코아 형태를 유지하지 못하며 대부분 파쇄대 구간으로서 R.Q.D는 0~20%이내이다. 73.0m~75.8m구간은 편마구조가 발달된 파쇄대층으로서, 코아형태를 유지할수 없을 정도로 연약하며, 암편 상태로 발달되어있다.

사진 3. 상행선 sta0+628 선진수평시추코아

① TBH-1공은 R.Q.D가 0~49%이내로서, 불량 ~ 매우 불량한 암질지수를 보이며, 코아 회수율은 33%~98%를 나타내고 있다. 22.0m ~77.5m 까지는 완전파쇄대층으로서 완전 풍화되어있으며 암질 내부까지 변질, 변색되어있다. 따라서 굴착전 세밀한 막장 관찰이 요구된다.

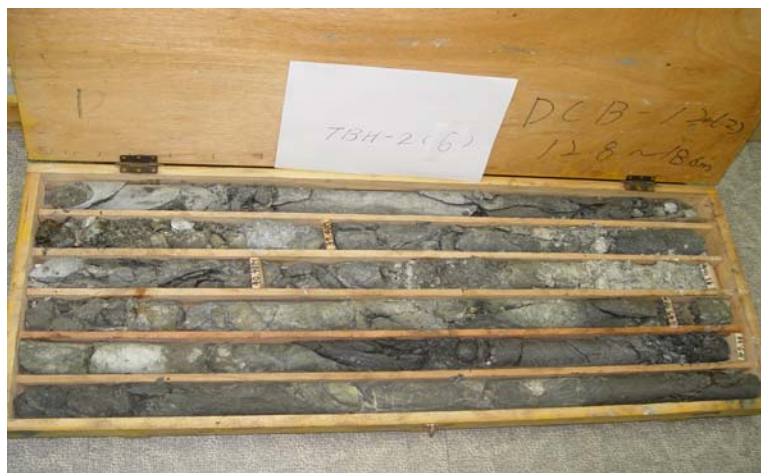
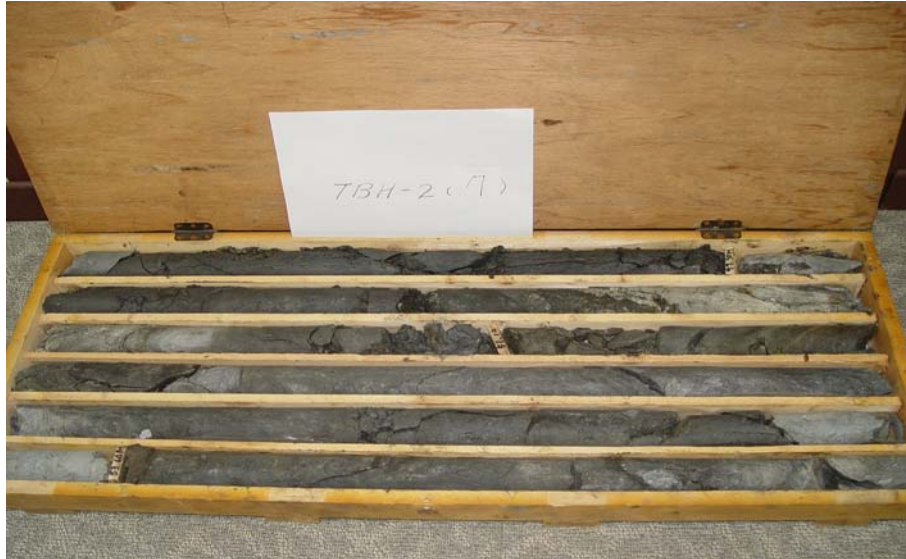
기반암은 우백질 화강암으로서 대부분 파쇄대로 발달되어 있으며, 경,연이 반복되어 나타났다. 0.0m~4.8m구간은 완전파쇄대층으로서 평균2~5cm미만의 암편으로 코아가 채취 되었으며, 절리면 사이는 변질, 변색되어 황갈색을 나타내고 있다. 4.8m~18.5m구간은 장주상~단주상 코아가 채취되었으며, R.Q.D는 16~58% 정도로 매우불량~보통정도의 암질지수를 나타내고 있다. 18.5m~21.6m구간은 완전 파쇄대층으로서, 평균 2~5cm미만의 암편으로 코아가 채취되었으며, 암편이 완전 교란되어있다. 37.4m~60.2m 구간은 단층각력암 및 단층점토가 발달된 구간으로서 흑색을 띠며, 손으로 만지면 쉽게 암편 및 흙 입자로 분리되며 코아 형상을 유지하지 못 할 정도로 연약하다. 또한 광물성분들이 점토화 되어있어 손으로 만지면 쉽게 달라붙는 특징이 있다.

사진 4. 하행선 선진수평시추코아

② TBH-2공은 R.Q.D가 0~84%이내이고, 매우불량 ~ 양호한 암질지수를 보이며, 코아 회수율도 26~100%를 나타내고 있다. 19.0m~74.6m 까지는 완전파쇄대층으로서 단층각력암 및 단층점토가 넓게 협재되어 나타나고 있으며 손으로 힘을 가하면 쉽게 암편 및 흙입자로 분리되며 연약하게 나타남에 따라서 굴착전 세밀한 막장관찰이 요구된다.

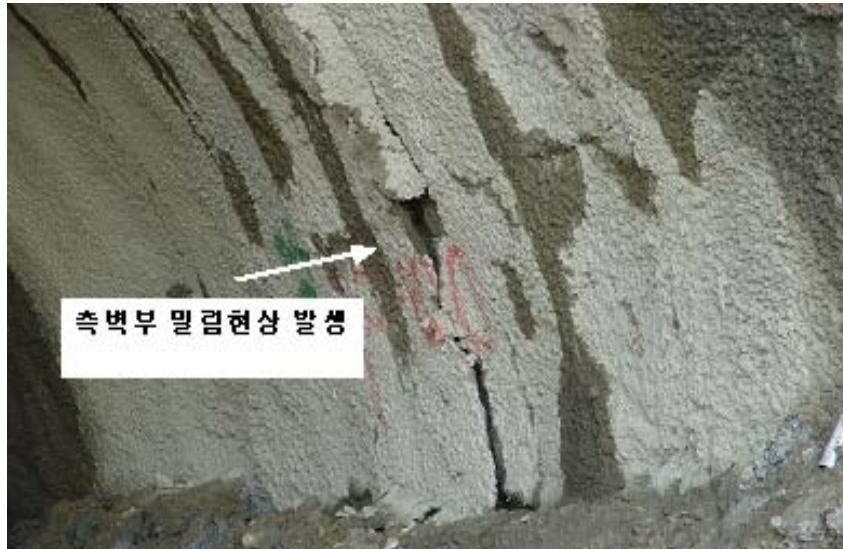
본 연구대상 터널의 경우, 이러한 지반조건으로 인하여 터널굴착중 붕락사례 발생을 예상하여 천단부 대구경 강관다단그라우팅과 소구경 강관다단그라우팅을 지반조건과 용수상태를 고려하여 병행하여 설치하며 시공을 하였다. 그러나 사진 5., 와 같이 슛크리트 타설후 막장부를 기준으로 후방 측벽부에서 과다변위 발생으로 인한 밀림현상(밀림폭 약 60cm)이 발생하였다.

사진 5. 막장 후방부 측벽부 과다변위에 의한 균열발생(최대 60cm)

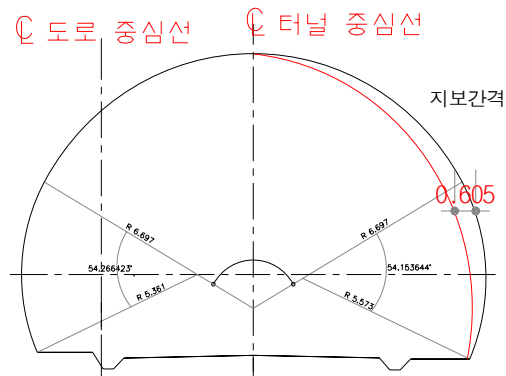
그림 2. 막장 후방 측벽부 밀림현상 발생 횡단면도(밀림폭 : 최대 60CM)

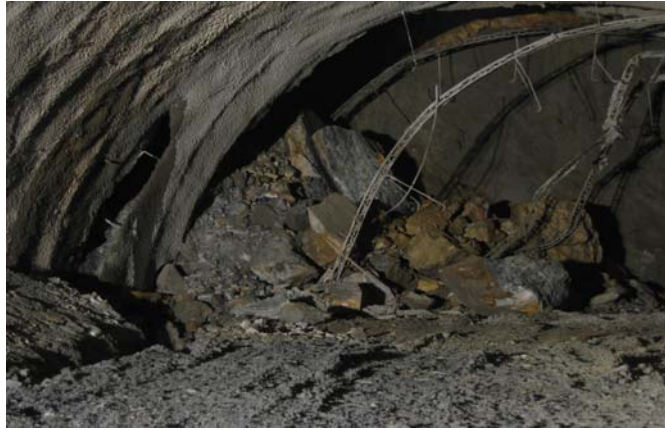
본 연구대상 터널에서 2차 터널붕락이 사진 6.(a)와 같이 측벽부에서 강관다단그라우팅을 보강하였음에도 불구하고 격자지보재 손상을 발생시키는 붕락이 발생하였다. 본 붕락구간의 지반조건은 사진 6.(b)와 같이 탄층대와 풍화대가 상호 교호하는 특성을 보였다. 용수가 발생하지 않는 것으로 조사되었다. 굴착구간에 대한 막장면에 대한 RMR 분류방법으로 조사한 결과, 전반적으로 RMR 10이하로 매우 불량한 것으로 조사되었다. 본 붕락구간의 막장면은 상대적으로 지반조건이 양호한 것으로 조사되었다. 표 2. 본 붕락구간과 인근 구간에 대한 내공변위 및 천단침하 측정값이다. 최대 6cm까지 발생하여 최대 6cm 발생구간에 대해서는 추가 보강을 수행하여 변위 발생을 억제하였다.

(a) 측벽부 과다변위로 인한 격자지보재 손상

사진 6. 슛크리트 타설후 측벽부 과다변위로 인하여 강지보재 파괴

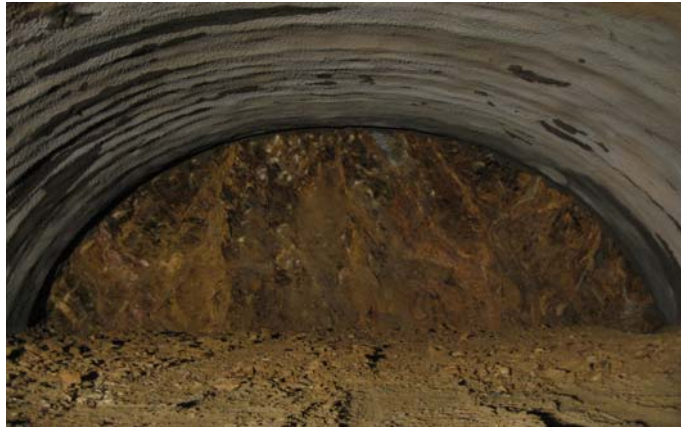
(b) 과다변위 발생구간 막장면 상태

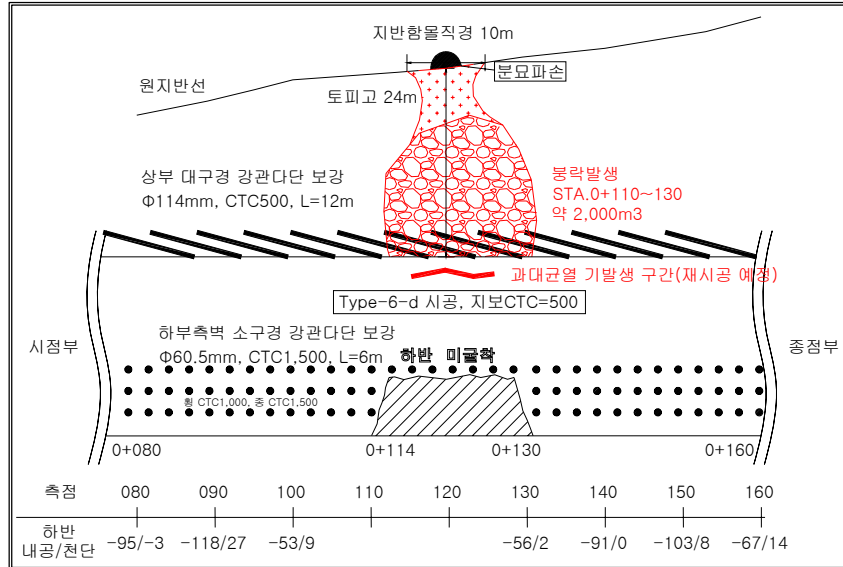
본 봉락구간은 기 상부대구경 강관다단그라우팅과 측벽부 보강이 기 실시된 구간으로 강우 발생시에 터널내 설치된 수발공으로 많은 양의 지하수가 발생하는 특성을 보였고 봉락직전 수발공을 통한 지하수 발생량이 저하된 것으로 조사되었다.

그림 3. 기 보강구간에서 봉락발생(터널내 발생 용수량 증가후 발생)

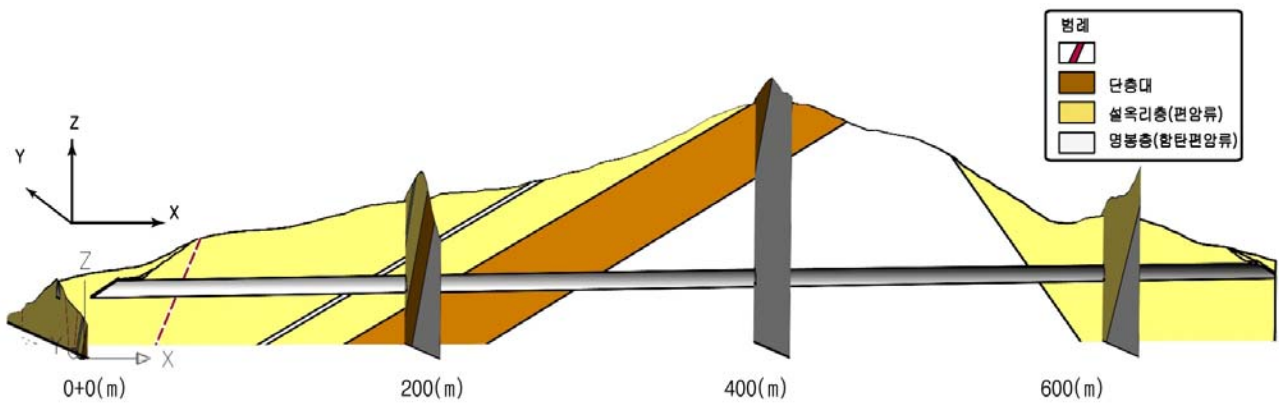
(a) 상해선 상세지질조사결과(페스다이아그램)

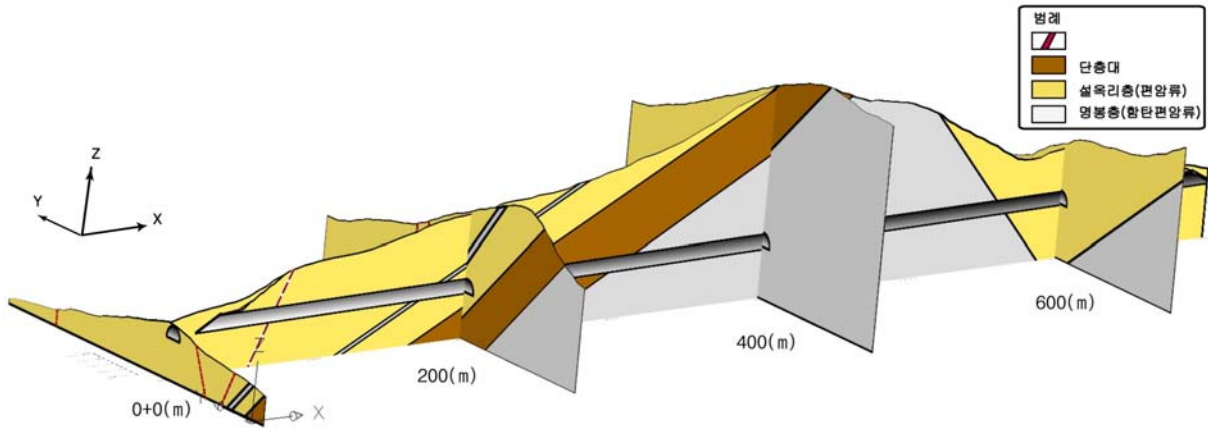
(b) 하해선 상세지질조사결과(페스다이어그램)
