## 강원도 진부지역 임도변 발생 토석류 특성분석

### Analysis on the Characteristics of Debris Flows Occurred around the Forest Road in Jinbu Area of Gangwon Province

**SYNOPSIS** : Because of localized extreme rainfall followed by Typhoon Ewiniar in 2006, a lot of landslides and debris flows were occurred in Jinbu area of Gangwon Province. Field investigation performed in this area found that it can be divided into three categories i.e. large debris flow, small debris flow, and debris flow around forest road. We performed field investigation especially for the sites where debris flow occurred around forest road. And the characteristics of the debris flow around forest road were analyzed and compared with the other site of debris flow.

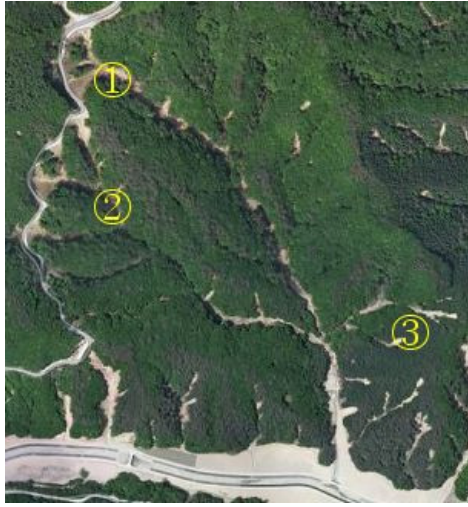
그림 4 임도변 발생 토석류 현장 현황

본 연구에서 토석류 발생현장에 대해 조사한 내용 중 임도변에서 사면파괴가 발생되어 토석류로 전환된 대표적인 현장을 소개하고자 한다. 그림 4에서와 같이 이 현장에서는 임도변의 상부에서 사면파괴가 발생되어 임도를 넘어 임도변을 따라 그림에서 ①, ②의 위치에서 다시 사면파괴를 일으켜 계곡을 따라 유하하였으며 그림에서 ③의 위치에서는 임도와 관련없이 사면파괴가 발생되어 결국 세 위치에서 사면파괴가 발생되어 토석류로 전환된 경우이다.

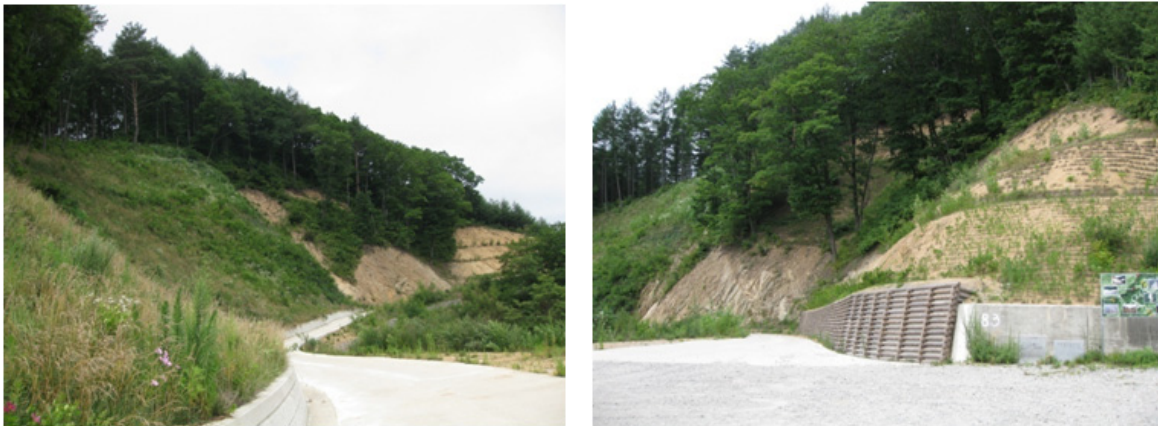
(a) 임도 상부 사면파괴 전경

임도변 토석류 발생현장을 조사하면서 임도변 하부에서 사면파괴가 발생되어 토석류로 전환된 31개소의 경우에 그 상부에도 24개소에서 사면파괴가 발생한 것을 확인할 수 있었는데, 이들이 토석류로 전환된 이유는 상부에서 파괴된 토사가 임도를 넘어 흐르면서 임도 하부의 사면파괴를 일으켜 이것이 토석류로 발전된 것으로 보이며 또한 임도와 임도 하부사면의 접촉부의 틈을 따라 침투된 우수도 파괴를 유발시키는 또 하나의 원인이 되었을 것으로 판단된다. 여기에 추가하여 임도가 오목하게 굴곡된 일종의 계곡형 부위에서는 우수의 집수가 용이한 형상으로 인하여 이 또한 파괴를 유발하는 요인으로 작용하였을 것이다.

그림 4의 ①, ② 위치의 임도 상부에서 발생한 사면파괴 모습을 그림 5 (a)에 그리고 임도변 하부에서 발생한 사면파괴 모습을 그림 5 (b)에 나타내었다. 임도변 하부에서는 임도를 따라 사면파괴가 발생되었으며 그 경사는 45, 51°로 자연사면에서 파괴가 발생한 ③에서의 경사 31° 보다 14~20° 정도 상당히 가파랐다. 파괴사면의 길이도 89, 85m로 비교적 긴 편이었다.

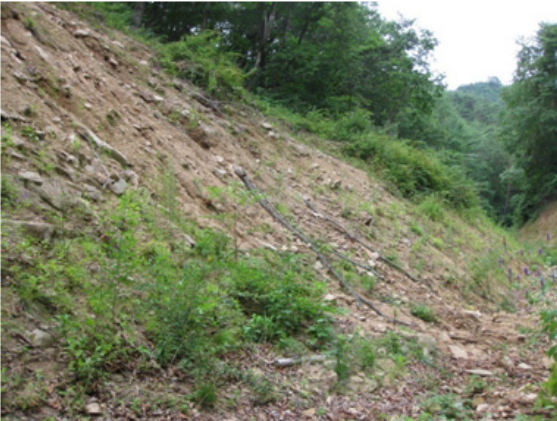
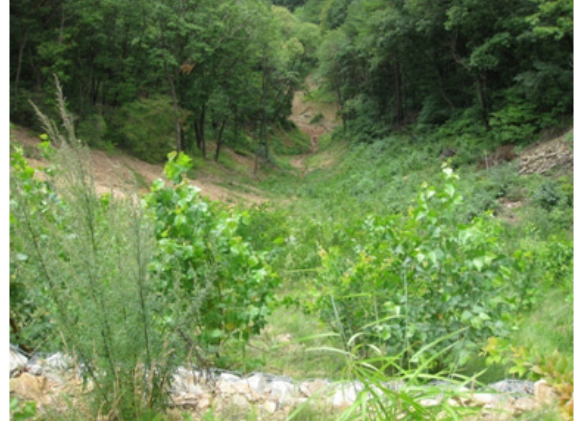
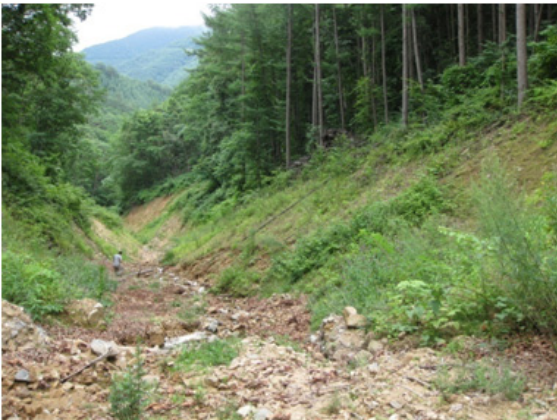
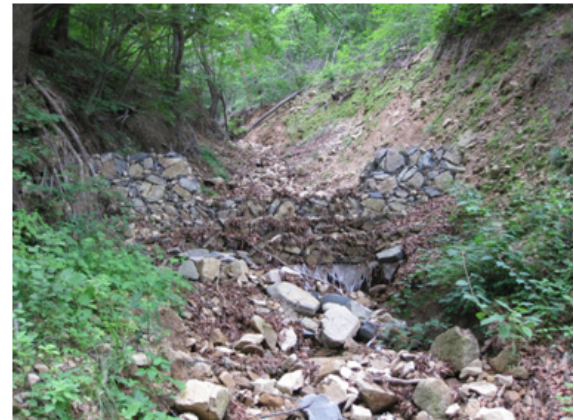
그림 6 토석류 유하부 구역 모습

유하부 곳곳에서도 사면파괴와 침식이 발생되어 계곡에서 합류하였으며 그 현황을 그림 6에 소개하였다. 계곡의 끝 부분에는 콘크리트 사방댐이 설치되어 있었으며 이 현장은 2006년도에 파괴가 발생한 곳이었지만 그 이후로도 토사유출이 계속 발생되어 사방댐의 내부에는 상당량의 토사가 채워져 있었다. 추후 집중호우시를 대비해서라도 사방댐을 채운 토사를 비워 대비해야 될 것으로 보인다. 또한 사방댐 하류부에는 계곡을 따라 계곡 침식이 일부 일어나는 모습을 볼 수 있었다(그림 7).
