# 회전기기 성능저하 매커니즘 분석

## Study on the Performance Degradation Mechanism in Rotating Machinery

김성국† · 이도환\* · 이선기\*\* · 김병곤\*\*\*

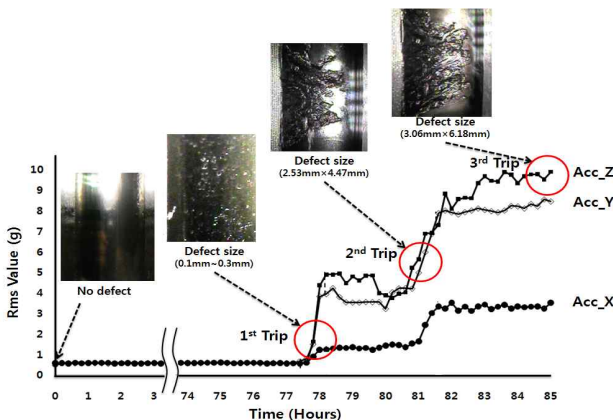
Fig. 3 Trip 단계별 내륜 결함성장 및 rms 변화

Fig. 3은 시간 경과에 따라서 3축 방향으로 각각 측정된 진동신호의 RMS값 변화를 나타낸 것이다. 구간별로 다음과 같은 특성을 보였다.

2단계 실험 초기 RMS 값이 1g에서 4g까지 상승한 후 큰 폭의 변화 없이 일정하게 나타났다. 1차 트립이 발생한 후 각 부품 상태를 점검한 결과 베어링 내륜과 외륜에서 0.3mm 이하의 작은 구멍들이 다수 확인되었으며 특히 내륜 표면에서는 과도 부하 작용 시 피로에 의한 표면 손상 결함인 스폴링(spalling)이 관찰되었다. 초기 RMS값이 크게 상승한 원인은 스폴링 부위가 불과 강하게 접촉하면서 동반되는 과도 진동에 의해서 유발된 것으로 판단된다. 이외에 축굽힘 및 커플링 손상, 결합나사 풀림 상태 등의 점검 결과 손상 또는 결함은 발생되지 않음을 확인하였다.

2단계와 유사하게 3단계 실험 초기에 RMS 값이 8g까지 급격한 변화를 보였다. 이에 각 부품 상태를 점검한 결과 베어링만이 더욱 심하게 손상되었고, 이외에 나머지 부품들에서는 이상이 없는 것으로 나타났다. 이러한 사실로부터 3단계 초기의 급격한 RMS상승 원인 또한 2단계와 마찬가지로 불과의 접촉에 의해 약해진 스폴링 주위에서 박리가 진행되기 때문인 것으로 추정 가능하다.

과도한 진동에 의해 더 이상 시스템 운전이 불가능한 상태에 도달한 후 각 부품 상태를 최종 확인한 결과 베어링 내륜 표면만이 완전히 손상되었고 이외에 나머지 부품들에서는 여전히 별다른 손상이 발생되지 않음을 확인하였다.

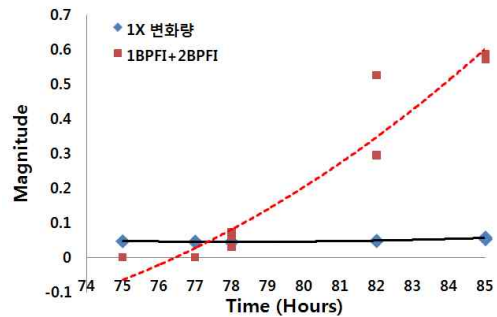
Fig. 4 시간 경과에 따른 Peak 변화

위의 실험 결과를 확인하기 위해서 시간 경과에 따른 주파수 분석을 수행하였으며, 그 결과 불평형 또는 축굽힘 결함 등에 의해 나타나는 1X성분과 베어링 내륜 결함에 의해 나타나는 BPFI성분(580Hz)이 지배적인 것으로 확인되었다. 이에 Fig. 4와 같이 두 개 성분의 시간 변화를 살펴본 결과, 베어링 내륜 결함에 의한 BPFI 성분은 점차 증가하나 1X 성분은 큰 폭의 변화 없이 일정하게 유지되는 것으로 나타났다. 이는 앞서 RMS값 변화에서 살펴본 것과 상당히 일치하는 결과로서 지속적인 불평형 결함 운전시 대부분의 스트레스가 베어링부에 전달되고 이외의 부품들에는 크게 영향을 미치지 않는다는 사실을 추정 가능하다. Fig. 5는 3차 트립 직전 신호에 대한 주파수 변환 그래프로서 일반적으로 알려져 있는 심각한 베어링 손상의 주파수 분포가 거의 유사하게 나타남을 확인하였다.
