고압케이블의 절연열화 특성

Characteristics of Insulation Aging in High Voltage Cables

김경열
Kyeong-Yeol Kim
한전 전력연구원
KEPCO Research Institute

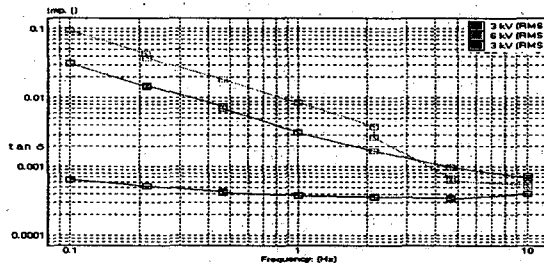
그림 1은 고압 XLPE 케이블의 유전정접-주파수 특성을 나타내었으며, 케이블 길이는 180 m 이다. 인가전압 증가에 따라 유전정접의 측정 주파수 범위는 0.1~10 Hz이다. 주파수가 0.1 Hz로 이동하고 전압이 증가함에 따라 유전정접이 크게 증가하고 있다. 이와 같은 시험결과를 나타내는 6kV XLPE 케이블의 3조는 결정적인 절연열화로 판정되어 즉시 교체를 권고하였다. 나머지 6조는 지속적인 운전에 문제가 없는 것으로 평가되었다. 그리고 XLPE 절연 케이블에서 주요한 문제는 수트리링(water-treeing)이며, 수트리 열화과정은 진행 속도가 매우 느다.

그림 1. 고압 XLPE 케이블의 유전정접-주파수 특성
