방화구획 관통부에 관한 연구

A study on the penetration of the building fire compartment

본 연구에서는 서울의 주상복합 신축건물을 모델링화하여 소방상주 책임감리원으로 근무하면서 방화구획 관통부 주위 틈새에 대한 시공부분의 현장내용을 토대로 사례들을 서술하였다. 방화구획 관통부의 부적합 사례들로는 제연덕트, 전기실 환기벽체, 발전기실 급기구, 소화배관, 소방용케이블등이 있고, 방화구획 벽체의 반자내부 공간에는 방화스크린, 방화유리문, 갑종방화문이 있다. 이들의 설계, 시공시 문제점과 실패요인을 분석해보고 이에대한 개선시공상태와 시사점등을 연구했다. 방화구획을 관통하는 급수관, 배전관, 환기, 난방 또는 냉방시설의 풍도등 관통부가 여러 가지 있으나 기계, 전기분야 보다는 주로 소방감리의 업무범위내에서 거론하였다.

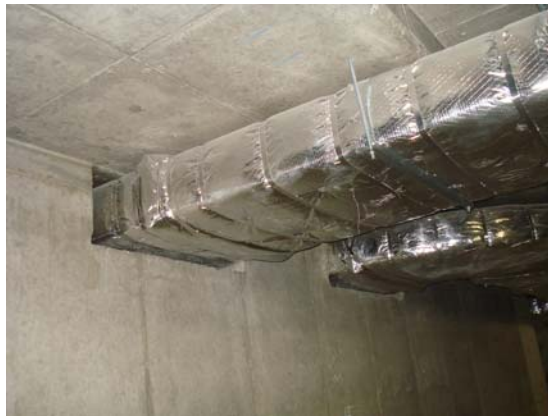
부속실 제연설비를 위한 제연송풍기가 B7F, B3F의 쉘룸에 배치되어 있고 수평덕트를 통해 해당층 계단과 승강기 코아의 방화구획 벽체를 관통하여 제연수직 샤프트로 연결되어 있다. 소방설계도면에 방화구획의 벽체를 관통하는 수평덕트 부분에 방화댐퍼(Fire Damper)가 반영되어 있지 않고, 시공도 설계도면과 동일하게 방화댐퍼(Fire Damper)가 없이 시공 되었다. 특별피난계단의 부속실 제연설비중 배기 덕트 부분은 부속실 직근에 모터휴즈댐퍼(Moter Fuse Damper)을 방화구획 벽체가 아닌 일반벽체에 설계되었고, 시공도 설계도면과 동일하게 일반벽체에 모터휴즈댐퍼(Moter Fuse Damper)를 설치 했다. 다른 장소도 방화구획의 벽체가 아닌 일반벽체 부분에 모터휴즈댐퍼가 여러장소 설치 되어 있고, 방화댐퍼 점검구 또한 설치되어 있지 않다.

그림 1. 제연덕트의 방화구획 관통부(방화댐퍼 미시공)

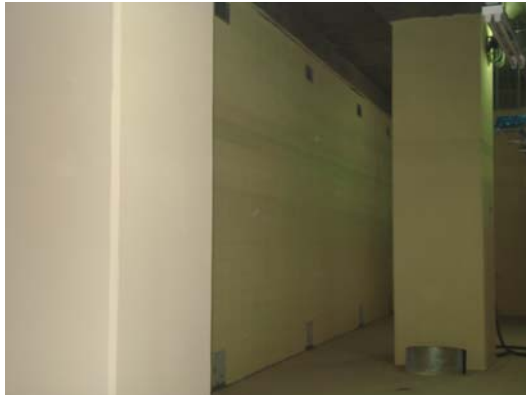
환기벽체의 이중벽에 고정식 환기그릴이 전기실 상하부 18개소 발전기실 상하부4개소로 고정 개방된 상태로 설치되어 CO₂소화설비의 방호구역 기밀이 환기벽체 개구부를 통하여 상하층부로 누설되므로 심부화재 소화를 위한 설계농도 유지시간을 지속하기 어렵다. 건축에서는 지하층 환기벽체가 결로방지를 위해 꼭 필요한 부분이며 반면에 소방의 CO₂소화설비에서는 방호구역 기밀을 유지하기 위해 개방된 고정 그릴을 막아야 하는 문제점이 발생된다.

그림 2. 전기실 환기벽체 통기그릴 및 점검구

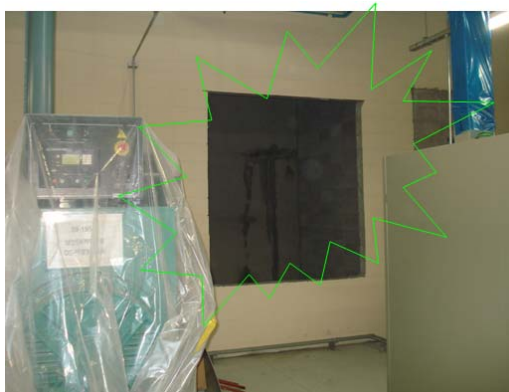
발전기실 드라이에리어(Dry Area)에서 자연급기를 위해 고정식그릴 2500X2000이 설치되면 화재시 CO₂소화설비가 작동될 경우 소화약제는 고정식 그릴의 드라이에리어를 통해 건물 밖으로 CO₂소화약제가 누설되게 된다. 이로인해 심부화재의 소화를 위한 설계농도 34%를 유지하기 곤란하며 CO₂소화설비의 소화효과를 기대하기 어렵다.

소방설계도면에 발전기실 급기 드라이에리어(Dry Area)의 고정식 그릴에 대한 설비적 대응이 설계되어 있지 않다.

그림 3. 발전기실 DA

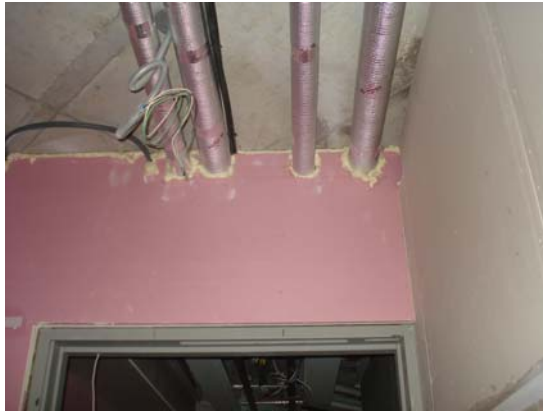
Sprinkler소화배관이 방화구획의 바닥,벽체등을 관통하여 세대 내부로 Sprinkler배관이 시공 되었다. 파이프샤프트의 소화입상배관 바닥관통부 시공은 입상소화배관과 슬리브주위를 아티론 보온재로 메웠다. 바닥방통작업시 아티론보온재 틈새는 몰탈로 채워진다. 세대 출입문 상부의 건식벽체 관통부 시공은 석고보드 벽체에 파이프슬리브만큼 구멍을 내어 소화배관에 아티론보온을 하고 석고보드와 아티론보온재 틈을 우레탄폼으로 충진했다.

그림 4. 세대 출입문 상부 벽체 관통부

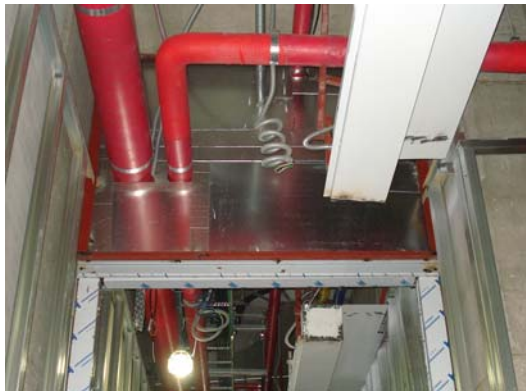
판매시설의 승강장부분에 방화스크린이 설치되어 천정 반자내부 공간은 철판으로 마감, 철판중간에는 소화배관, 전선관, 추레이등이 관통되어 관통부 틈새가 일부 노출되어 있다. 방화스크린의 경우 천정 반자 내부 공간을 철판으로 막았는데 이는 내화구조의 벽체로 인정하기 어려우며 관통부 틈새도 내화충전이 부실하다

그림 5. 방화스크린의 천정 반자 내부 공간
