# 오산천의 하천복원공법에 대한 수리학적 모니터링

## Hydraulic Monitoring for Stream Restoration Technique in the Osan River

김지혜\*, 김서준\*\*, 이진호\*\*\*, 윤병만\*\*\*\*  
Jihye Kim, Seojun Kim, Jinho Lee, Byungman Yoon

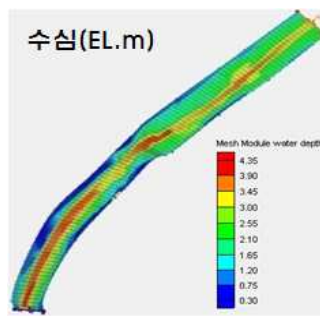
그림 2. 홍수시 수심분포

본 연구의 대상 구간은 안성천의 제 2지류인 오산천을 대상으로 하였다. 오산천은 경기도 용인시 동백에서 발원하여 용인시, 화성시, 오산시를 거쳐 평택시에 위치한 진위천과 합류하는 총 연장 22km의 국가하천으로써 하천 주변은 다양한 형태의 주거 공간이 위치해 있다. 본 모니터링 대상 구간인 오산천 중류는 오산시에 위치하고 있으며 도시화로 인해 아파트와 오산시 종합운동장 등이 위치하고 있어 자연적 형태가 훼손된 전형적인 공원하천 구간이다. 그림 1은 대상 구간을 나타낸다. 모니터링 중 2009년 7월 12일 80년 빈도에 해당되는 780cms의 홍수가 발생하였다. 홍수시의 수심분포와 유속분포를 알아보기 위해 2차원 수치모의를 수행하였다. 그림 2는 수심분포를 나타내며 그림 3은 유속분포를 나타낸다. 최고 수심은 약 4m까지 나타났으며, 최고 유속은 약 4m/s까지 나타났음을 확인할 수 있다.

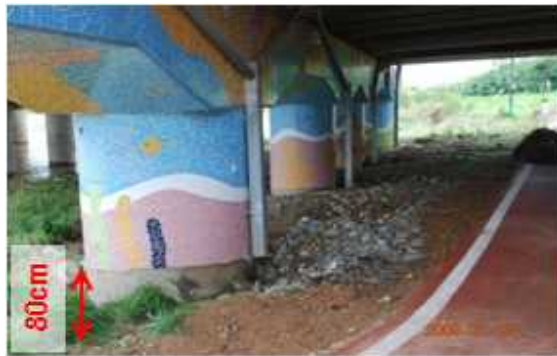
그림 5. 오산철교 교각 주변 세굴 모습

모니터링 구간내에는 저수로내 인도교를 제외하고 4개의 교량이 설치되어 있다. 또한 교각이 저수로 및 저수호안에 설치되어 있는데 그 중 오산철교의 교각 주변이 2009년 홍수로 인해 세굴 현상이 발생하였다. 이는 저수로내 교각 설치로 통수단면적이 작아져 유속이 빨라져 발생되었다고 판단된다. 모니터링 결과 약 80cm 정도의 세굴이 발생하였으며, 하상 재료는 모래와 굵은 자갈로 이루어져 있었다. 교각의 지름은 약 1.9m 정도이다. 세굴과 관련하여 Coleman의 공식을 비롯하여 26개 공식과 비교한 결과 Froehlich 공식이 약 88cm로 비슷한 결과를 나타냈다. 2010년 3월 현재 교각 주변은 모두 성토되었다. 저수로내 교각이 설치 될 경우 수치모의나 수리모형실험을 통해 교각의 세굴 여부를 검토하는 것이 바람직하다.

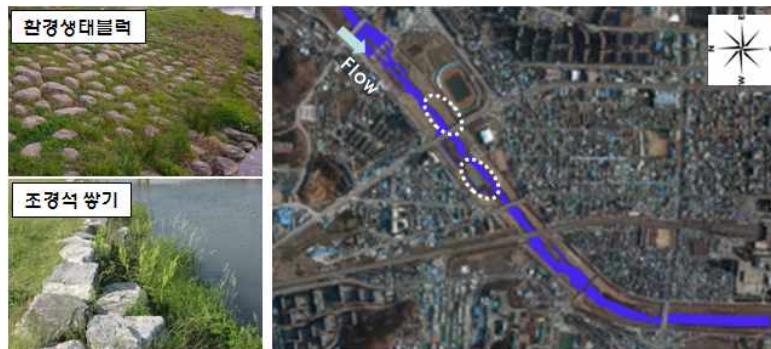
그림 6. 환경생태블럭과 조경석 쌓기 공법

두 공법이 위치한 곳이 근접하여 하상경사는 1/450으로 같으며, 계획홍수시 유속은 통수 단면적으로 인해 각각 2.5m/s와 1.5m/s 로 나타났다. 비탈경사 역시 각각 1:3과 1:2이며, 소류력비는 허용소류력으로 인해 많은 차이를 나타냈다. 표1을 사용하여 점수를 평균낸 결과 환경생태블럭은 2.2를, 조경석 쌓기는 2.6의 결과는 나타났다. 두 호안모두 평가 등급에서 2등급에 해당되며 이는 환경적으로 우수하지만 홍수시에 제한요소가 있음으로 평가 되었다.

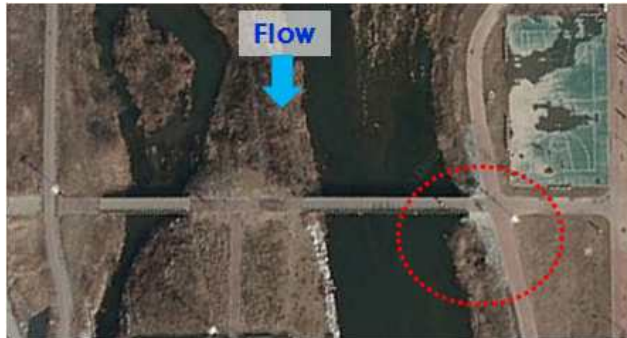
그림 10. 저수로내 설치된 인도교(목교)

자연형 하천이 조성됨에 따라 친수 목적으로 저수로내 인도교들이 형성되고 있다. 본 모니터링 구간에서는 2개의 저수로내 인도교가 설치되어 있다. 철재로 형성된 인도교는 금년 홍수로 인한 피해가 발생하지 않았으나 목교로 형성된 인도교는 금년 홍수로 인해 일부가 유실되는 피해가 발생하였다. 또한 목교 직하류에 위치

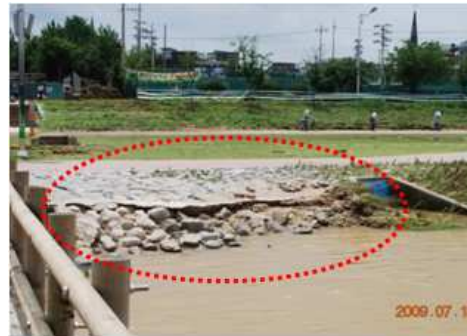
그림 11. 목교 직하류 파괴된 호안

한 호안이 파괴되는 현상도 모니터링 하였다. 이 구간을 2차원 수치모의한 결과 홍수시 유속이 3.5 m/s 정도이며, 전단응력은 약  $50\text{N/m}^2$  정도의 결과를 나타냈다. 이는 직하류 호안의 허용소류력에 해당되는 결과이다. 이로 인해 호안이 파괴되었음을 알 수 있었다. 저수로내 인도교를 설치할 경우 수치모의를 통해 홍수시 인도교로 인한 영향성을 검토해야 할 것이다.
