발전소 주증기격리밸브 배관계의 진동원인 분석

Root Cause Evaluation on the Vibration of Main Steam Isolation Valve Piping System

전창빈† · 원윤호* · 오동범**

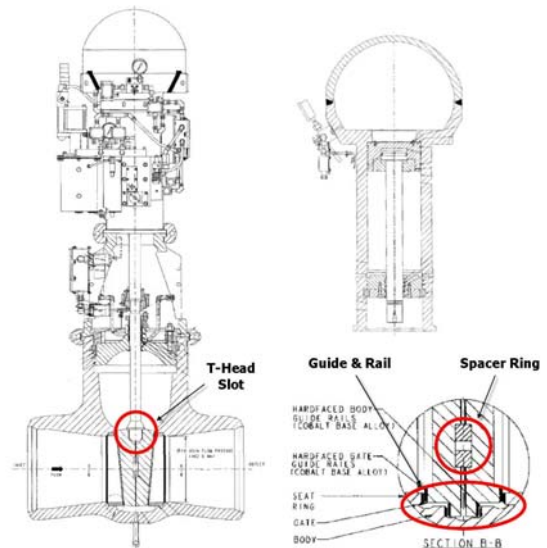
그림 2. MSIV 단면 및 디스크 지지부 상세도면

주증기격리밸브의 디스크는 2 개의 디스크 판으로 구성된 웨지형 디스크(Split Wedge Type Disc)로 디스크 판 사이에 간극유자용 링(Spacer Ring)이 설치되어 있고, 디스크 판에는 T-Head Slot 이 있어 스태프와 디스크를 연결한다. 디스크에는 그림 2 와 같이 옆에 돌출된 레일이 있어 밸브 몸체의 가이드에 의해 지지되며, 가이드와 디스크 사이에 약간의 간극이 있다.

또한, 진동원인으로 파악된 디스크, 스템연결부, Space Ring, 디스크 지지부 등 마모로 인해 헐거워질 수 있는 부품의 손상을 확인하기 위해 MSIV 밸브의 트럼부에 대한 검사도 수행되어야 한다.

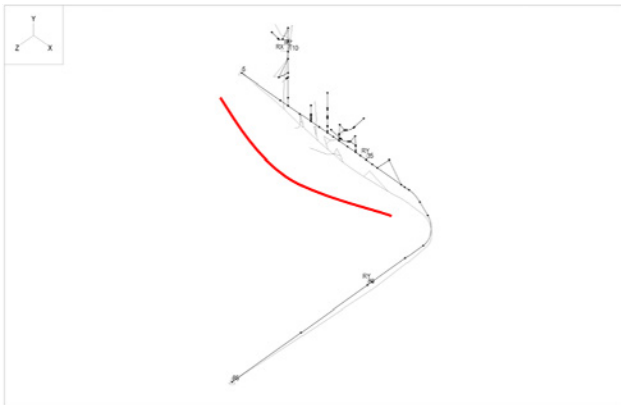
그림 3. 1 차 모드(7.6Hz)

해석모델을 이용하여 모드해석을 수행하였으며, 그림 3 과 같이 밸브와 주변 배관이 좌우로 흔들리는 1 차 모드(7.6 Hz)가 측정된 배관계의 거동과 일치하는 것을 확인하였다.

진동에 의해 배관계에 발생하는 응력을 확인하기 위해 진동변위가 크게 발생하여 가진원으로 의심되는 밸브의 무게중심에 가진력을 주어 배관계를 해석하고 진동으로 인해 발생하는 응력을 계산하였다. 진동해석 결과, 측정된 진동응답과 일치하는 해석결과를 얻었으며, 주주기밸브 끝단과 배관 지지대 중간에서 가장 큰 응력이 발생함을 확인하였다. 또한, 진동으로 인한 응력을 허용기준과 비교한 결과, 표 3 과 같이 허용응력의 16.3% 로 진동에 의한 영향이 허용응력 범위 내에 있음을 확인하였다.

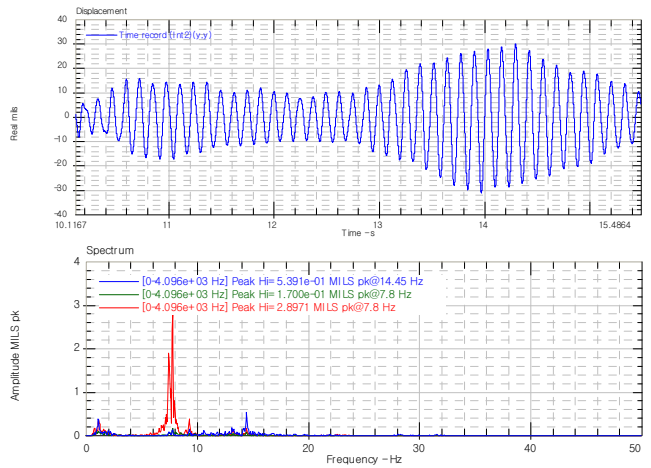
그림 4. MSIV 배관의 진동 특성

MSIV A 에서 측정된 진동은 가진주파수가 7~8 Hz 로 배관의 1 차 모드와 일치하며, 배관계에서 일반적으로 볼 수 있는 난류유동에 의한 불규칙한 진동형태를 보이지 않고, 그림 4 의 위쪽 그림과 같이 Sine 파형의 진동형태를 보인다. 그림 4 의 아래쪽 그림은 진동신호를 주파수 분석한 것으로 7.8 Hz 진동이 지배적임을 보여준다. 그림 5 는 충격음 발생 시 진동 형태로 위쪽에 있는 신호가 소음이고 아래 쪽의 신호는 충격음 발생 시의 진동변위이다. 소음신호에서 중간에 튀는 신호들이 타격음이 발생할 때의 신호이며, 이때 진동변위를 보면 소음이 발생하는 시점에서 진동응답이 함께 증폭되는 것을 확인할 수 있다.

측정 데이터 분석 결과, MSIV A 배관의 고진동은 불연속부에서

발생하는 난류유동에 의한 영향보다는 마모나 헐거워진 부품에 의해 발생하는 기계적 진동이 더 큰 영향을 미치는 것으로 판단된다.

측정 데이터 평가 결과 허용변위와 응력을 모두 만족하므로 배관진동이 주주기격리배관의 건전성에 미치는 영향은 심각하지 않은 것으로 볼 수 있지만, 마모가 계속 진행될 경우에는 배관계의 고유진동 특성에 의해 진동이 위험한 수준까지 증폭될 수 있으므로 주기적으로 진동을 점검하여야 한다.

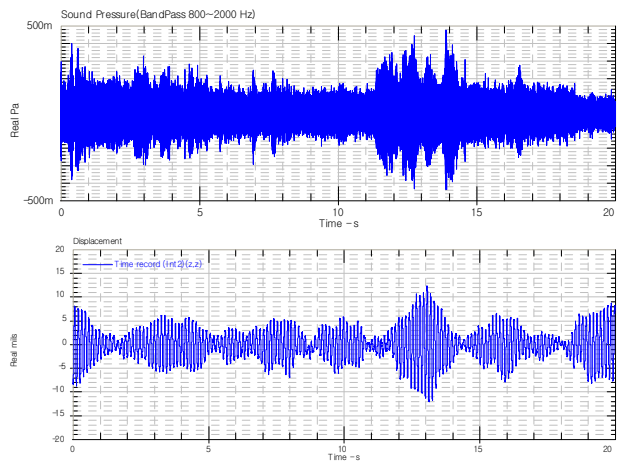
그림 5. 소음 발생 시 배관 진동 형태

밸브에서 간헐적으로 쇠를 두드리는 듯한 충격음이 발생할 때 배관계의 진동이 증폭되고 충격음이 발생하지 않을 때는 진동이 감소되는데, 가진주파수가 배관의 고유진동수와 일치하여 가진력이 증폭되는 것으로 볼 때, 충격에 의한 가진력이 간헐적으로 작용하여 공간에 의해 진동이 증폭되고 가진력이 없을 때는 배관계의 감쇠특성에 의해 진폭이 줄어드는 과정이 반복되는 것으로 판단된다.

진동 데이터 평가 결과, 진동으로 인한 응력이 허용응력을 만족하므로 지지대 보강과 같은 조치는 불필요한 것으로 검토되었지만, 마모가 계속 진행될 경우에는 배관계의 고유진동 특성에 의해 진동이 위험한 수준까지 증폭될 수 있으므로 주기적으로 진동을 점검하여야 한다.

MSIV A 배관의 고진동은 불연속부에서 발생하는 난류유동에 의한 영향보다는 마모나 헐거워진 부품에 의해 발생하는 기계적 진동이 더 큰 영향을 미치는 것으로 판단되며, 진동 원인을 확인하기 위해 발전소 보수기간 중 밸브 트럼부에 대한 검사도 수행되어야 한다.
