# 발전소 디젤엔진 연료펌프의 상태진단을 위한 초음파측정 연구

## A Study on the Ultrasonic Measurement for Condition Diagnosis of Engine Fuel Pump in Power Plant

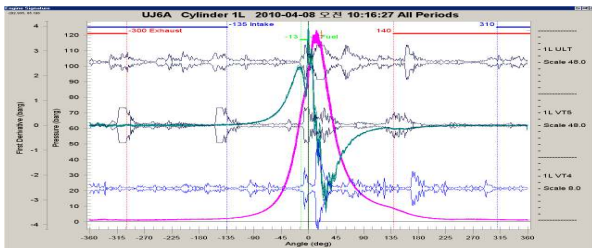
Fig. 3 Vibration and ultrasonic test results for fuel pump of cylinder 1L

신호 분석결과 다음 4개의실린더에서 이벤트 신호가 발생되었으며, 1L 실린더는  $-230^{\circ}$ ,  $-120^{\circ}$ ,  $250^{\circ}$ ,  $230^{\circ}$  부근에서 미세한 초음파 신호를 발생하였으며, 한편 2L 실린더에서는  $-246^{\circ}$ ,  $-100^{\circ}$ ,  $246^{\circ}$  부근에서 작은 미세한 신호를 발생하였음을 알 수 있다. 실린더 1L 및 2L에 대한 진동측정에서 이벤트가 발생되었다. 4 행정 엔진기관에서는 흡입, 압축, 팽창, 배기등 피스톤링은 라이너의 모든 지점을 4회 통과하며, TDC를 기준으로 대칭이다. 실린더 2L 실린더는 초음파 신호음이 3곳에서 발생된 것은 흡입밸브, 배기밸브와 중첩되는 부분에서는 이벤트 부분이 밸브 동작 신호음과 겹침

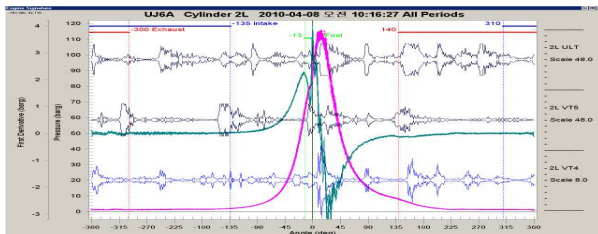
Fig. 4 Vibration and ultrasonic test results for fuel pump of cylinder 2L

부분으로 탐지할 수 없었다.

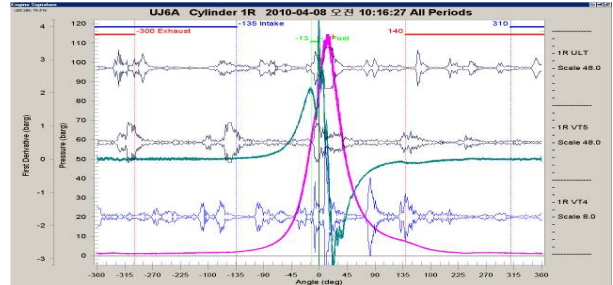
Fig 5 Vibration and ultrasonic test results for fuel pump of cylinder 1R

1R 실린더에서는  $-180^{\circ}$ ,  $180^{\circ}$  부근에서 미세한 이벤트가 발생하였다. TDC와 BDC는 2회 통과하며, 커넥팅 로드 핀 베어링등 유격을 점검할 필요가 있음을 알 수 있다.
