345 kV 케이블 종단접속부에서의 폭발사고 원인분석

The cause analysis of explosion on junction termination of 345kV cable

한국전기안전공사 전기안전연구원

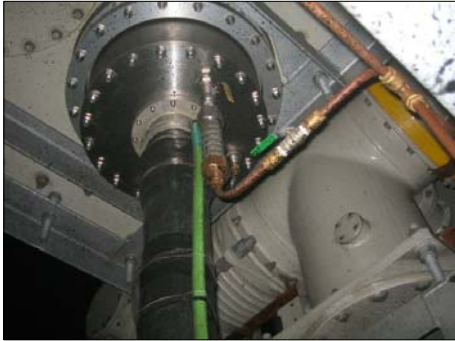
(a) 건전상

그림 3(a)에서 촬영된 부분은 종단접속부를 감싸는 외함이 상당히 견고하게 잘 체결되어 있는 것을 볼 수 있다. 그림 3(b)는 사고상의 케이블 종단접속부로서 체결된 볼트 부분과 케이블, 스트레스콘이 하단부로 밀려 내려온 것을 확인할 수 있다. ①은 에폭시 부분으로 균열과 부서진 흔적을 확인할 수 있으며, 현장목격자의 진술에 의하면, 상당히 넓은 범위로 조각이 흩어져 비산되었다고 했다. 이는 기계적인 충격과 내부 압력에 의해 발생한 것으로 아크발생이 주 원인이었을 가능성이 높다. ②는 내부의 함침되어 있던 XLPE로서 상당부분 깨끗하고 별 다른 흔적을 발견할 수 없었다. ③부분은 절연파괴가 발생한 것으로 추정되는 아크흔적이 발견되었다. 사고의 원인을 규명하는 중요한 자료가 될 것으로 판단된다. ④부분은 스트레스콘이 있었던 곳으로 추정된다. 까만 부분은 내부 반도체층이 녹았거나 절연유가 탄화되어 그을음이 있었던 것으로 추정된다. ③부분을 확대하여 촬영한 결과는 그림 4와 같았다.

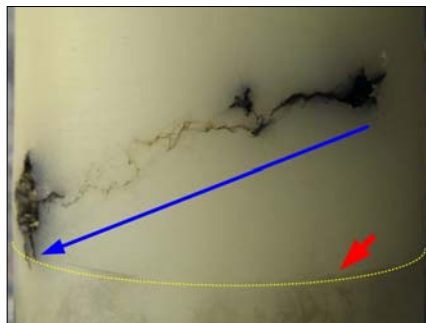
그림 4. ③부분의 탄화진전로와 스트레스콘 위치 확인

점선부분은 스트레스콘이 위치되었을 것으로 추정되는 자국이 있는 것으로 확인되었으며, 아크의 진전방향은 좌측 상방향에서 접지측의 스트레스콘 방향인 좌측 하방향으로 진전된 것을 확인하였다. 절연파괴로 인해 큰 탄화 구멍이 생긴 3개 또는 4개와 탄화진전로를 형성하는 아주 작은 절연파괴 흔적이 10여개 확인되었다.

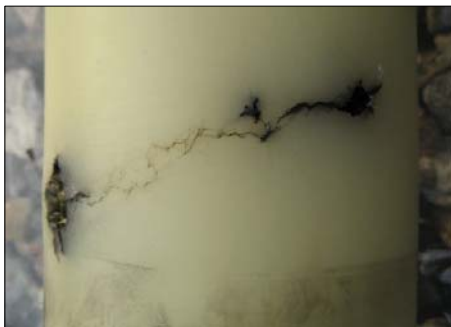
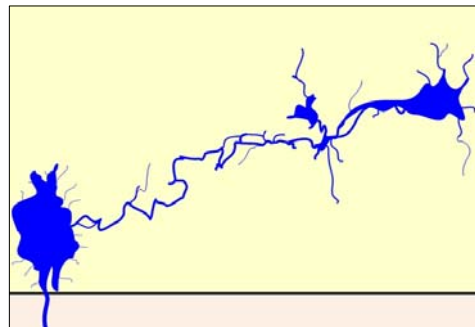
그림 7. 사고케이블의 탄화로 흔적

그림 7에서 보면, 탄화진전의 방향이 그림 7(b)에서와 같이 우측 상단부분에서 좌측 하단으로 진행되었을 것으로 추정되는 부분을 확인할 수 있다. 그 이유로서는 좌측 상단의 절연파괴 부분에 대한 스파이더레그(Spider leg)가 사방으로 뻗어 있어서 초기의 방전 상태를 의미하며, 절연성능이 저하된 부분으로 진전되는 것으로 보이며, 그 방향은 접지가 있는 하단부로 향하고 있는 것을 확인할 수 있다. 그림 8은 스트레스콘의 아크흔적을 촬영한 것이다. 그림 8에서 스트레스콘의 아크흔적은 케이블의 절연체와 맞닿은 지점에서 시작하여 스트레스콘 중간부이에서 약간 밑부분에서 터져 있는 것으로 확인된다. 이 부분은 접지와 연결된 스트레스콘의 반도전체 부분이다.

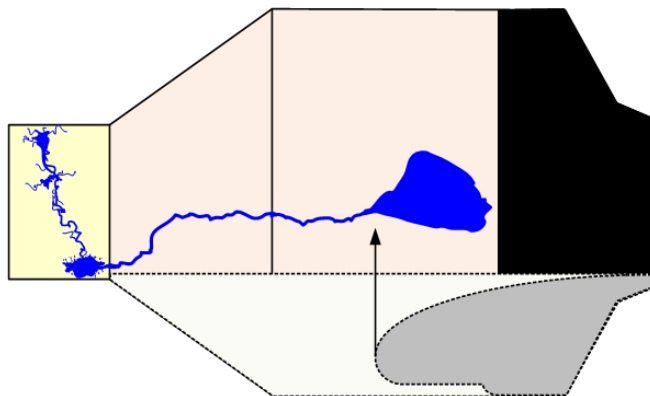
그림 9. 사고케이블에서의 절연파괴 경로

그림 9에서 확인할 수 있듯이 XLPE에서 시작된 아크경로는 스트레스콘으로 옮겨와 접지 측에 해당되는 스트레스콘 중심 하단부에서 터진 것을 볼 수 있다. 특히 단면과 비교하여 보면, 그 위치가 전계집중에 의해 절연파괴 가능성이 가장 높을 것으로 추정되는 부분인 것으로 나타났다.

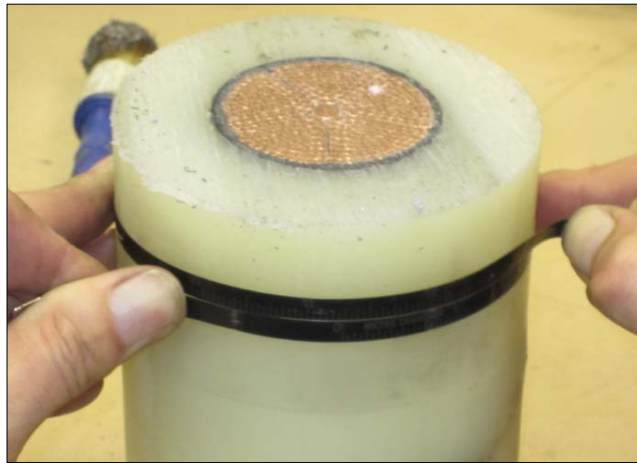
그림 10. 사고케이블 직경측정

사고케이블의 직경을 측정한 결과는 약 112.9 mm인 것으로 확인되었다. 케이블 사양에 의하면, 108.9 mm에서 116.4 mm의 범위에 있으면 정상으로 간주하므로 케이블의 직경은 정상인 것으로 확인하였다.

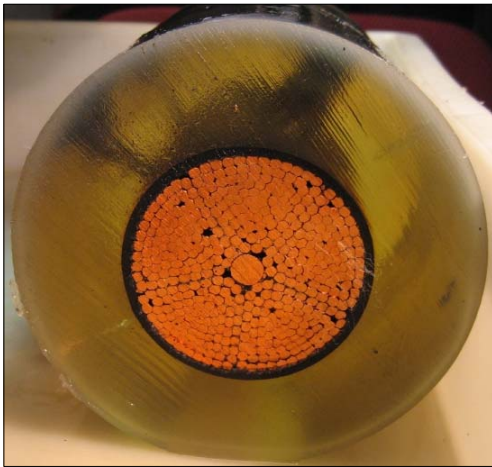
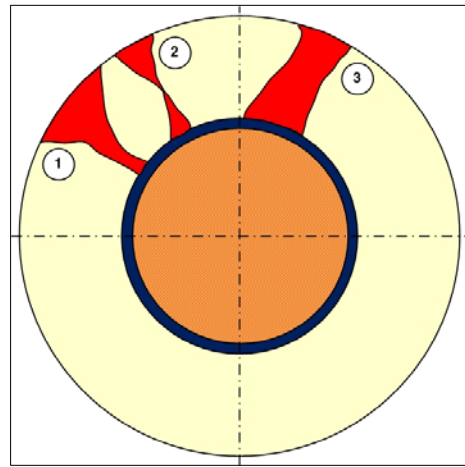
그림 3.11 절연체 표면과 도체사이에서의 절연파괴 경로

을 면밀히 관찰하기 위하여 할로겐 등으로 밝게 하여 확인한다. 절연파괴에 의해 구멍이 가장 큰 부분으로 구멍을 중심으로 내부 반도체층과 구리전선이 용융되어 넓게 퍼져 있는 것을 확인하였다. 일반적으로 내부 도체로 이용되는 구리의 용융온도가 1,083℃이므로 내부에 줄열이 상당부분 위치하여 절연파괴가 진행된 것으로 판단된다. 절연층에서의 보이드, 금속이물질, Amber 등과 같은 이물질은 발견되지 않았다. 또한, 신뢰도 향상과 교차검증을 위해 소손시편 양옆으로 절단한 시편을 동일한 조건으로 중탕하여 확인한 결과에 의해서도 절연체 내부에 이상이 있을 것으로 추정되는 이물질은 발견되지 않았다. 그림 3.11은 단면을 통해 확인되는 절연파괴 경로이다.

그림 3.11에서 ①부분은 절연파괴가 최초로 시작되었을 것으로 추정되는 부분으로 역삼각형의 절연파괴특성을 확인할 수 있다. ②부분은 ①이 시작된 부분에서 절연성능이 저하되는 부분으로 다시 절연파괴가 일부 진전된 것으로 보이는 아령형의 절연파괴 특성을 볼 수 있다. 끝으로 ③은 가장 큰 구멍을 가지고 있는 절연파괴 부분으로 원통형으로 성장한 절연파괴 특성을 확인할 수 있다.

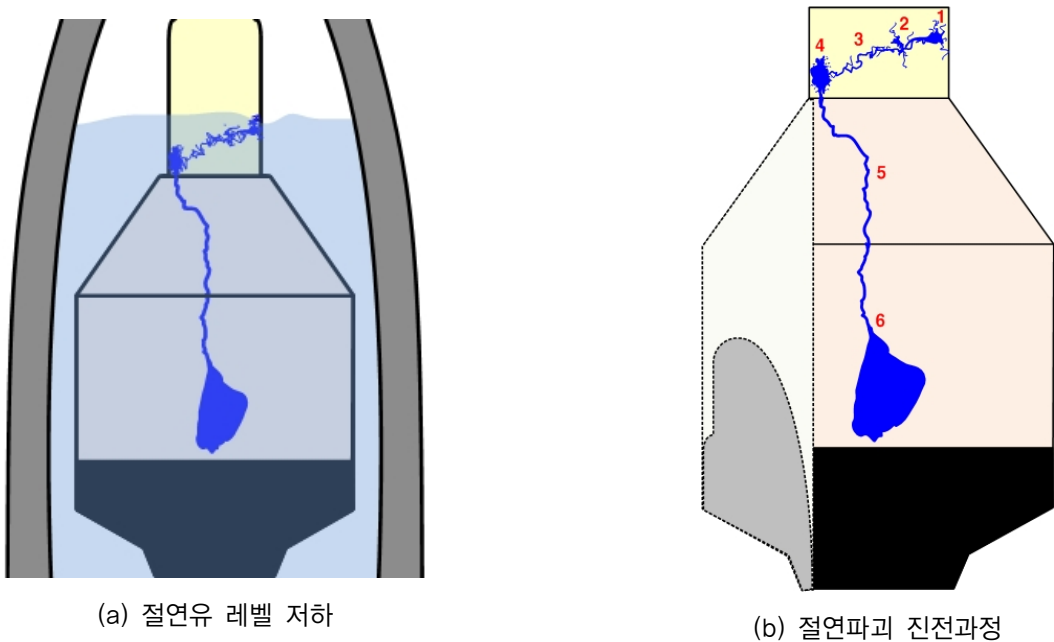
그림 13. 절연유 레벨의 규정치 이하로 절연능력 저하

이미 현장에서 시공상의 문제가 있는 것으로 판단한다. 제조상의 결함과 설계상의 결함은 매우 미미하므로 시공상에서의 결함요인을 추정하여 가장 취약하다고 판단되는 부분의 공정에서 사고가 발생하였을 것으로 판단한다. 절연유를 내부 탱크에 주입 시 주입호스의 체결불량에 의해 절연유가 일정부분 이하로 채워져 절연능력이 현격하게 저하될 가능성을 추정한다. 그림 13은 절연유가 규정이하의 레벨로 떨어져 케이블의 절연체에 영향을 주는 관계를 나타낸 것이다.

따라서, 상부의 공기층과 하부의 절연유층 사이에서 미소아크가 발생하여 1차 절연 파괴가 발생하고 그림 13(b)에서와 같이 아크가 진전되면서 4번의 위치에서 스트레스 콘으로 진전되어 스트레스콘 표면에 아크흔적을 남기다가 가장 취약한 부분에서 접지로 지락사고로 이어진 것으로 추정한다.

사고분석에 있어서 절연유 레벨저하에 의한 시공상의 휴먼에러와 내부 이물질 혼입에 의한 작업공정상의 휴먼에러에 의한 두 가지의 가설로 의견이 모아졌다. 절연유 레벨 저하의 경우에는 동일 조건에서 설치한 종단접속부의 레벨확인을 위한 작업수행이 이루어져야 한다. 이물질 혼입에 의한 경우에는 내부의 전기적 피로를 확인할 수 있는 진단기법을 적용하여 상시 모니터링하는 것이 바람직할 것으로 판단된다. 전자의 경우에는 현시점에서 가능한 판단방법이며, 후자의 경우에는 향후 지속적인 관리에 의해 가능할 것으로 판단된다.

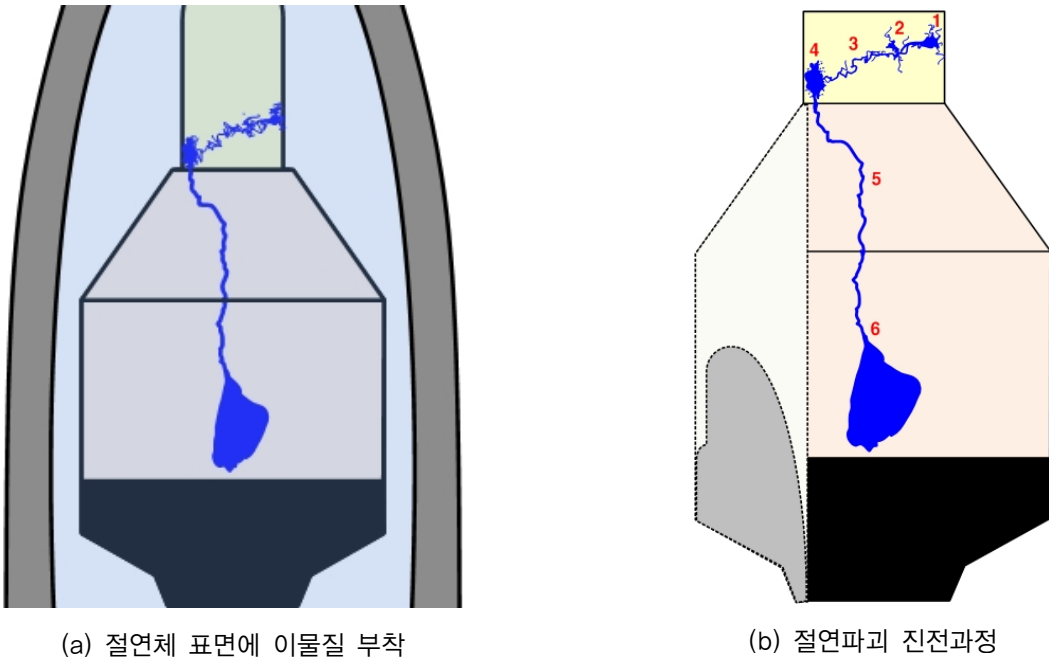
그림 14. 내부 이물질이 표면에 부착되어 절연파괴로 진전

제조상의 문제점과 설계상에서 나타날 수 있는 결함적 요인은 매우 미미한 것으로 확인되어 현장에서의 시공 중 발생한 결함으로 추정한다. 시공 중 임의의 이물질이 케이블 절연체 표면에 부착되어 장시간 진행되면서 아크경로는 1번에서 시작하여 절연 성능이 저하된 부분으로 지속적으로 발생하였다. 또한 절연파괴 과정에서 4번의 스트레스콘 경계부분에서 확대된 특징을 가진다. 스트레스콘 표면의 아크흔적에서 알 수 있듯이 아크진전은 서서히 접지 측으로 향하는 특징을 가진다. 스트레스콘의 반도체층에서 가장 취약한 부분으로 지락이 발생한 사고로 추정한다.

따라서, 탱크 내부에는 절연유가 규정치로 되어 절연유에 의한 영향을 미미한 것으로 판단되며, 이물질의 영향에 의해 최초 절연파괴가 발생하고 이를 통해 절연이 약한 부분으로 진전되어 지락이 발생하였을 것으로 추정된다.
