**차단기의 표면에서 절연파괴에 의한 전기적 특이점에 관한 연구**  
**A Study on the Electrical Unique point due to the Dielectric  
breakdown at the Surface of a Circuit Breaker**

Dong-Ook Kim, M-G Kim, M-S Kim, H-S Kim

Korea Electrical Safety Corporation(KESCO)

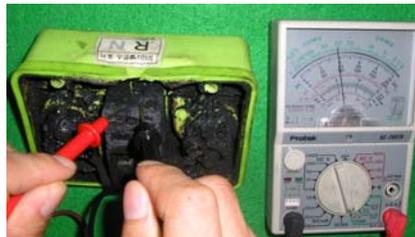
〈그림 2〉 소손된 차단기 1차측 극간 저항 측정

그림 2는 최초 발화부로 추정되는 차단기 1차측 단자간의 전기저항을 측정한 것으로 측정결과 극간 저항이 약 30 Ω으로 나타남에 따라 차단기 극간에 절연파괴가 발생하여 탄화도전로가 형성된 것으로 판단되었다.

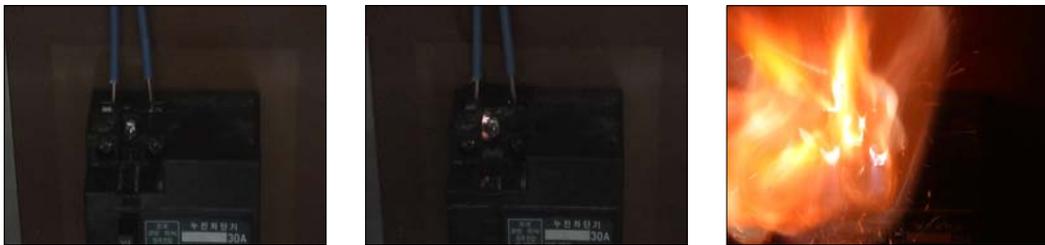
〈그림 4〉 차단기 상부에서 발생한 트래킹 현상

그림 4는 염수를 차단기 상부에서 떨어뜨렸을 때 차단기 표면에서의 트래킹 진행과정을 나타낸 것으로 그림 4(b)와 같이 고정나사와 같은 주변 금속재료 부분으로 방전이 시작되어 그림 2(c)와 같이 아크 불꽃을 나타냈다.

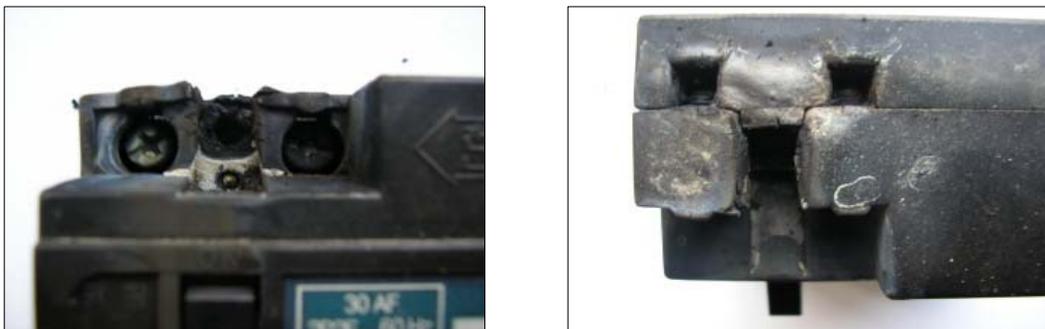
〈그림 5〉 트래킹이 발생된 단자 부분

그림 5는 트래킹이 발생된 단자부분으로 그림 5(a)는 전선과 고정나사를 제거한 후의 차단기 정면으로 상부의 전선을 고정시키는 두 개의 나사를 중심으로 탄화패턴이 형성되었으며 그림 5(b)는 전선을 고정시키는 단자 부분으로 트래킹의 경로는 양 전선의 중간에 차단기를 고정시키는 나사 부위로 탄화도전로가 진행된 형태를 나타냈다.

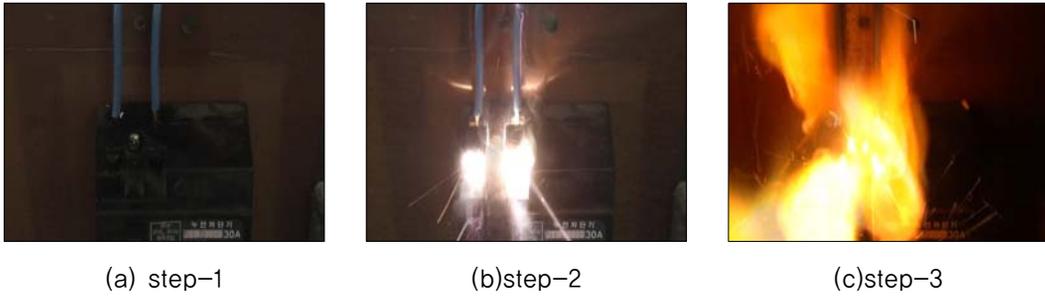
〈그림 6〉 차단기 내부에서 발생한 트래킹 현상

그림 6은 염수를 차단기 상부에서 떨어뜨렸을 때 입력단자의 사이로 수분이 침투하여 차단기 내부에서 트래킹이 발생한 것으로 그림 6(b)와 같이 내부에서 아크가 발생한 후 그림 6(c)와 같이 불꽃이 발생하였다.

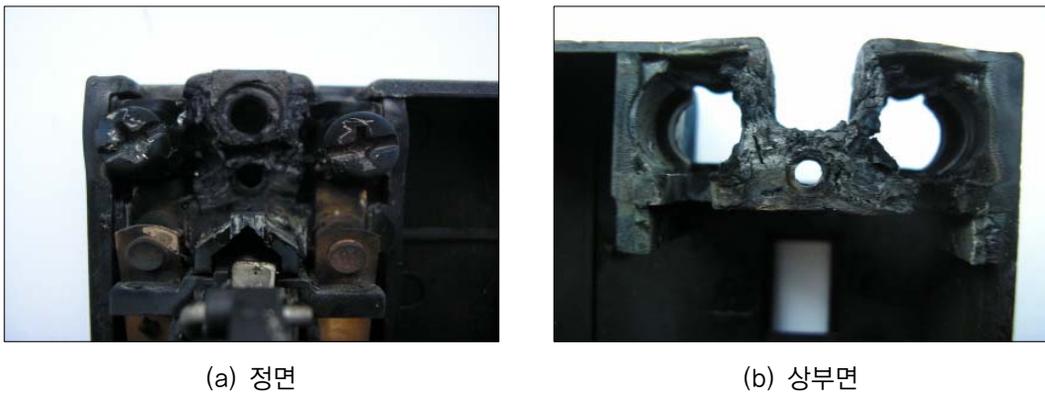
〈그림 7〉 트래킹이 발생된 내부

그림 7은 내부에서 트래킹이 발생된 차단기의 내부를 나타낸 것으로 그림 7(a)는 차단기이 입력측 양 단자부분 하단의 중심부분을 중심으로 V-패턴이 나타나며 크게 소손되었고 그림 7(b)는 입력측 단자를 덮는 부분으로 차단기를 고정시키는 나사가 있었던 가운데의 하단부를 중심으로 탄화된 패턴을 나타냈다.

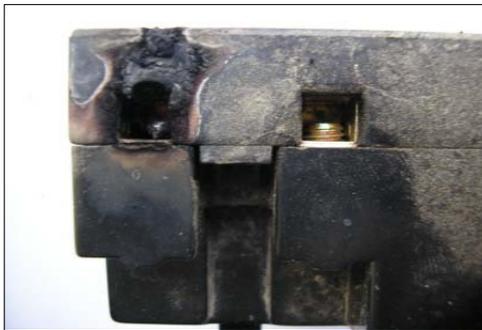
(a) 상부면

그림 9는 그림 8의 실험에서 나타난 단자 상부면과 측정전류로 그림 9(a)와 같이 트래킹이 주변 외함 금속으로 진행되었으며 그림 9(b)와 같이 측정전류는 미소방전이 30 mA 이하로 진행되었다가 절연파괴시 급속한 전류 상승을 보인다.

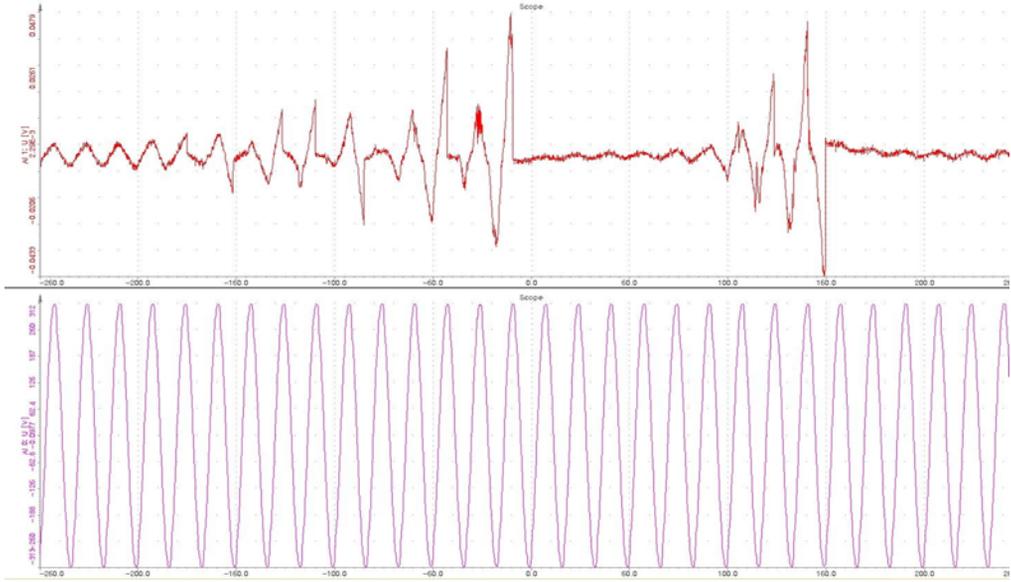
〈그림 10〉 미소방전시 전류 및 전압 파형

그림 10은 염수를 차단기 상부에서 떨어뜨렸을 때 차단기 표면에서 미소방전이 진행될 때 측정한 것으로 전압의 변동은 나타나지 않았으며 전류의 변화는 최대 피크값이 0.048 A로 나타났으며 실효치는 2.5 mA이하로 나타났다.

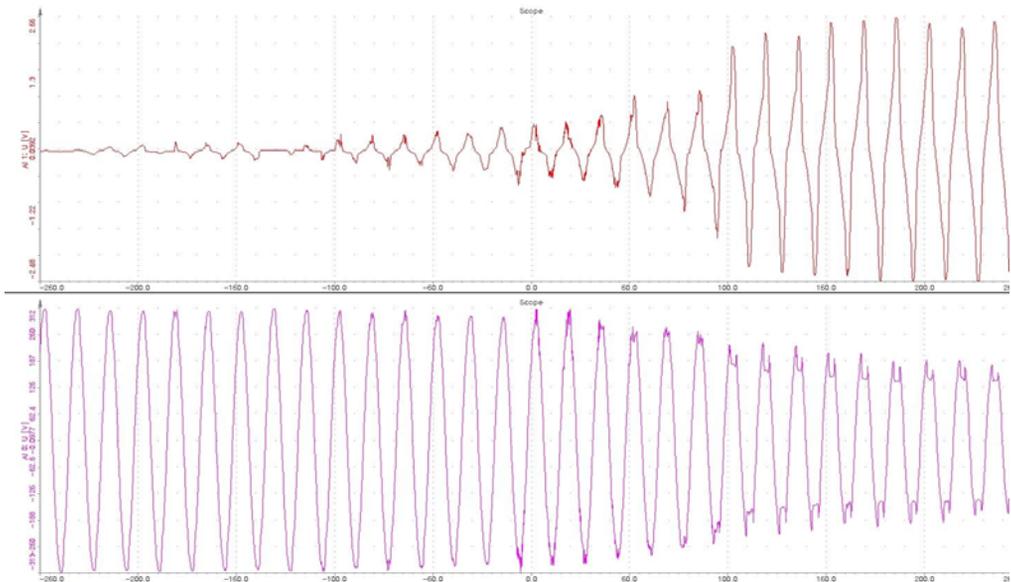
〈그림 10〉 아크방전시 전류 및 전압 파형

그림 11은 염수를 차단기 상부에서 떨어뜨렸을 때 차단기 표면에서 미소방전 이후 아크 방전으로 진행될 때 측정된 것으로 전압의 변동은 피크치 312 V에서 187 V 이하로 강하되고 전류는 피크치가 2.66 A로 상승하였다.

이와 같이 차단기에서의 트래킹은 주로 부하측보다는 입력측 단자에서 주로 발생하였다. 트래킹은 환경적 열화로 주위의 먼지나 기름 등에 의해 양극간에 누설전류가 발생하여 탄화도전로를 형성시키는 것으로 미소방전시에 전류는 극히 작으며 아크방전 또한 높은 전류를 형성시키지는 않으나 방전 표면에 높은 불꽃을 발생시키므로 이에 대한 대책이 시급하다.

트래킹이 발생될 때의 전류를 측정해본 결과 미소방전이 진행되는 과정에서는 48 mA 이하의 전류를 유지하며 아크로 전이되는 절연파괴시에 3-4 A 사이의 전류가 발생하였다. 즉, 상부의 차단 보호기구나 30 A의 정격 누전차단기를 설치하여도 보호할 수 없다는 결론이 도출된다. 이에 따라 먼지나 흡기가 많은 장소에서는 낮은 감도의 누전차단기 설치가 필요하다. 이러한 결과는 차단기에서의 전기화재 예방을 수립하는데 기여할 수 있는 것으로 사료된다.
