드림파크로 아스팔트 포장 파손형태에 따른 원인분석 사례연구

A Case Study for Distress Forms and Their Root Cause Analysis on Dreampark Asphalt Concrete Road

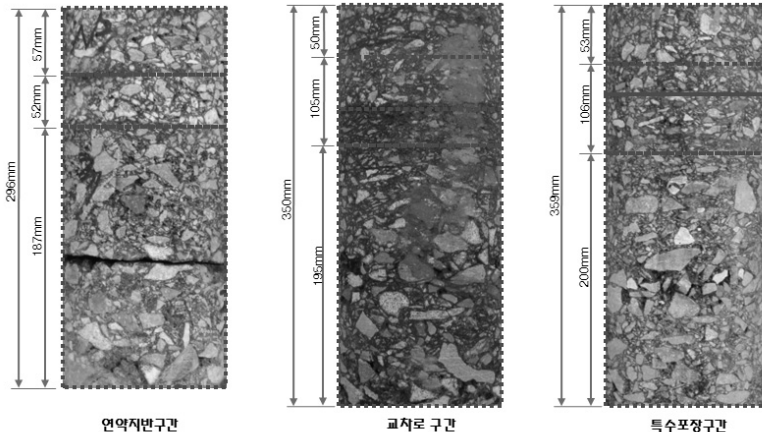
그림 2. 현장 코어 두께 측정결과

반면 기층의 경우에는 일반국도에 사용되는 기준입도를 만족하는 것으로 나타났으며 공용연수가 15년이 지났음에도 건전한 것으로 나타났다. 다만 그림 2에서와 같이 기층의 중간부분(하부로부터 100mm)이 분리되는 현상이 나타나 방안제시시 이 부분에 대한 대책도 함께 마련되어야 할 것으로 판단된다.

기층부분의 건전성을 평가한 결과, 기층 윗부분(표층+덧씌우기)에서 모든 변형 및 파손이 발생되었으며 기층의 변형은 없는 것으로 파악되었다. 다만 수분에 의한 손상이 우려되는 부분을 제거하기 위해 보수 시 기층 일부 윗면까지 절삭하는 것이 바람직할 것으로 판단된다.

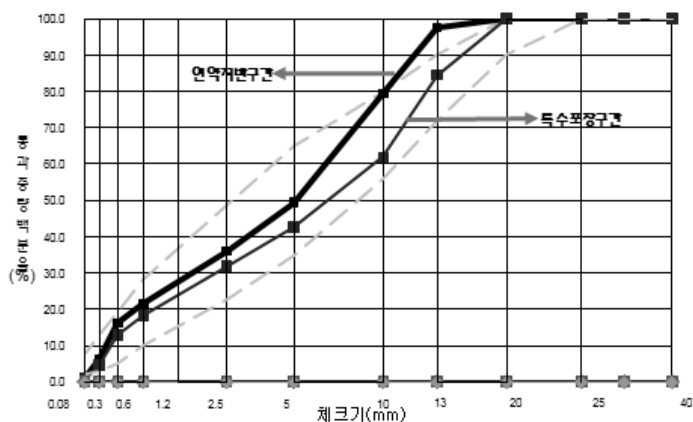
그림 3. 아스팔트 표층 골재 합성 입도

그림 3, 4는 현장 코어의 표층과 기층의 추출 후 합성 골재 입도를 나타내며 일반국도에서 가장 많이 사용하는 WC-3과 BB-2 입도를 기준으로 입도의 건전성을 평가하였다. 연약지반의 표층의 경우, 굵은 골재의 입도가 기준입도를 벗어나는 것으로 나타났다. 이는 소성변형 저항성을 증대시키는 굵은 골재의 함량이 낮은 것으로 특히, 19mm와 13mm 굵은 골재의 함유량이 전체 골재 중 약 2~3%로 매우 적게 함유되어 있었다.

아스팔트 함량 및 골재 입도 시험 결과, 표층 구간의 아스팔트 함량 과다와 함께 굵은 골재의 부재로 인하여 소성변형 발생 가능성이 커질 것으로 판단된다. 반면 기층 구간은 아직까지 건전한 것으로 나타났다.
