#### 방조제 해수유입 규명을 위한 물리탐사 적용

# Seawater inflow problem of embankment dike using geophysical methods

본 연구에서는 방조제 정밀안전진단을 위하여 백령지구에서 제체의 길이가 상대적으로 긴 방조제에 대하여 짧은 시간 내에 탐사 수행이 가능한 소형루프 전자탐사를 수행하였으며, 이를 보다 정확히 살펴보기 위하여 동일한 측선에서 시추조사 및 전기비저항탐사를 수행하였다. 이중에서 전기비저항탐사는 국부적인 저비저항 이상대 확인과 더불어전자탐사 자료의 가탐심도의 판별을 위해 수행하였으며, 시추조사는 전기전도도가 매우높아 전자탐사 결과의 가탐심도에 큰 제약을 미치는 해성퇴적층의 유무 및 그 두께와 기반암의 분포를 파악하고자 수행하였다. 최종적으로 전자탐사 결과는 전기비저항탐사, 시추조사 결과와 대비하여 분해능 및 가탐심도와 관련한 방조제 해수유입 규명을 위한 현장 적용성을 비교·고찰하였다.

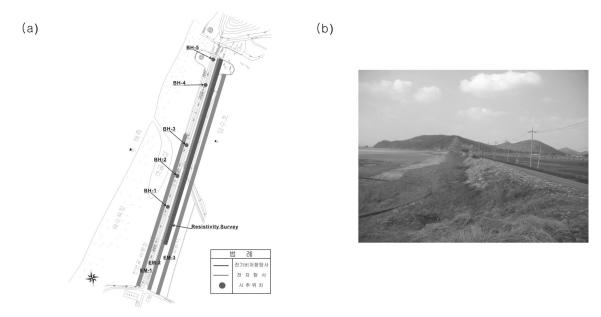
저수량 269.5만톤, 유효 저수량 266.5만톤의 담수호를 이용하여 경작지에 용수를 공급하는 목적으로 시공되었으며, 제체 높이와 길이는 각각 8.4 m와 840.0 m이다(Fig. 1(a)). 하지만 준공보고서에 의하면 연평균 강수량이 작아 담수화가 지연되고 있으며, 담수호에 염도가 높아 장기간 농업용으로 사용하고 있지 않는 것으로 수록되었다. 외관상 해측사면 일부 구간에서 침투수에 의해 발달한 물웅덩이(갯골형성)가 관찰되었다. 특히, 청문조사에 의하면 제체 중 대략 No.8+00~대략 No.10+00 구간은 방조제 축조 중해수범람으로 붕괴된 최종 체절구간으로 알려졌다.

Fig. 1. (a) The location map of electromagnetic survey and resistivity survey and (b) the whole view of the embankment at the Baekryeong site.

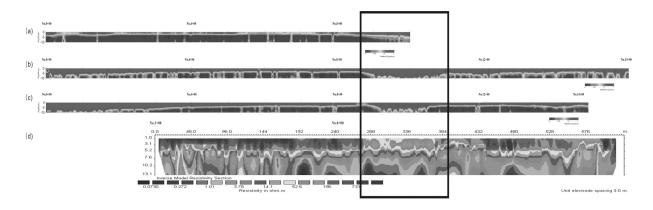
Fig. 2는 본 방조제의 No.0+00~No.15+00 구간에 대한 소형루프 전자탐사 및 전기비저항탐사 역산 결과이다. 여기서 Fig. 2(a), (b)와 (c)는 각각 해측(Fig. 1(a)의 EM-1 측선) 및 내측(Fig. 1(a)의 EM-2, EM-3 측선)에서 측정한 전자탐사 결과이며, Fig. 2(d)는 쌍극자배열 전기비저항탐사 결과를 나타낸 것이다. 그림에서 알 수 있듯이 조사지역에 대한 전자탐사 결과는 대부분 구간에서 전기비저항탐사 결과와 유사하게상부 성토층에 고비저항 분포를 보이고, 4.0 m 이하 하부에는 1 ohm-m 이하의 저비저항대가 나타났다. 반면, 그림에서 검은색 사각형으로 표시한 대략 No.8+30~대략No.11+30 구간의 내측사면 두 전자탐사 결과(Fig. 2(b)와 (c))는 다른 구간에 비해서충분한 가탐심도를 나타냈는데, 이것은 시추조사 결과에서 나타나듯이 해성퇴적층이 거

의 존재하지 않아서 전자파 감쇠가 상대적으로 적었기 때문인 것으로 생각된다. 특히, 이곳은 최종 시추조사 확인 심도인 깊이 30 m까지도 제체 매립재인 자갈 함량이 높았고 부분적으로 전석이 혼재하였다(Fig. 3 참조).

Fig. 2. Results of inversion sections of (a) the EM data when the imaginary component of the line EM-1 are used, (b) the EM data when the imaginary component of the line EM-2 are used, (c) the EM data when the imaginary component of the line EM-3 are used and (d) the resistivity data with dipole-dipole array electrical resistivity survey at the Baekryeong site.

또한 전기비저항탐사 결과(Fig. 2(d))는 상부 성토층부터 그 이하 하부까지 비저항 값이 다른 구간에 비해서 상대적으로 낮고 범위가 비교적 폭넓게 나타나는 특징을 보였다. 이 결과는 함께 수행한 전자탐사 결과 및 청문조사의 방조제 최종 체절구간과 잘 일치하며, 이 구간으로 해수유입이 주로 이루어져서 제체 내 포화대와 누수유로가 형성된 것으로 해석된다.

특히, 대략 No.8+30~대략 No.11+30 구간의 전자탐사 결과는 충분한 가탐심도를 나타냈는데, 대략 No.8+30~No.11+30 구간은 방조제 축조 당시에 해수범람으로 붕괴된 최종 체절구간으로 판단되며, 또한 제체 내 토립자 유실로 인해 담수호로 해수유입이용이하게 일어나는 주요한 구간으로 해석할 수 있다.

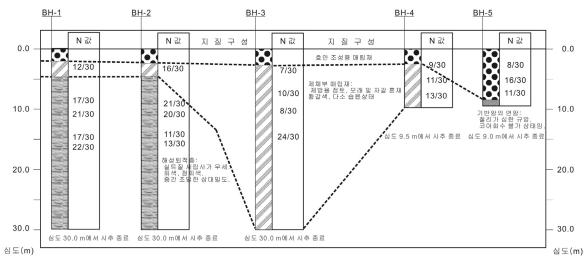
Fig. 3은 제체를 구성하는 지층의 특성 및 기반암 분포 양상을 파악하기 위해서 실시한 시추조사 결과로, 시추 깊이 대략 5.0 m 사이에 호안 조성용 매립재가 존재하며, 시추공 BH-1과 BH-2는 그 하부에 해성퇴적층이 두껍게 존재함을 알 수 있다.

그리고 시추공 BH-5 근처에서는 기반암인 연암층이 매우 낮게 분포하는 특징을 보였다. 특히, 시추공 BH-3(No.9+20)은 매립층이 30 m 이상 두껍게 나타났는데, 이곳은 탐사결과 해석에서 나타난 저비저항 분포 구간이며, 방조제 최종 체절구간과도 일치하였다.

Fig. 3. Columnal Sections of four boreholes with N values from SPT (Standard Penetration Test).
