# 가스터빈 내부 냉각계통 발화에 의한 고온부품 손상의 현상학적 고찰

## A Phenomenological Review on the Damage of Hot Gas Parts caused by Explosion of Gas Turbine Cooling System

유 원 주\*·이 승 현\*

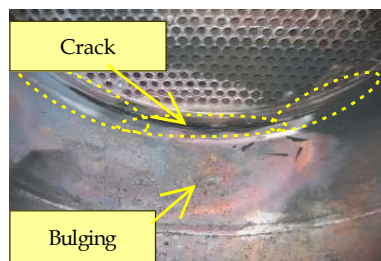
<그림 7> 내부 균열

연료가스 열교환기는 <그림 2>에서와 같이 가스터빈 압축기에서 나오는 고온 공기(400℃)를 이용하여 연료가스(15℃)를 가열하고 냉각된 공기(200℃)는 다시 터빈 내부로 들어가 터빈부품 냉각용 공기로 사용되며, 가열된 연료가스는 발전설비의 효율을 상승시키는 역할을 하게 된다. 연료가스 열교환기 손상은 본 논문의 연구대상 설비에서 외부에 가장 먼저 나타난 손상현상으로, 정상 운전중 Air 입구측 하부 Drain Plug에 화염이 분출되는 균열 손상이 발생되었다.

손상 형태를 보면, <그림 7>에서와 같이 Hot Air Inlet측 Shell 하부에는 과열에 의한 국부적인 변색 및 Bulging이 발생되었고, <그림 8>에서와 같이 하부 Drain Port와 용접된 Shell 부분에는 균열이 발생되어 외부로 누설되었다.

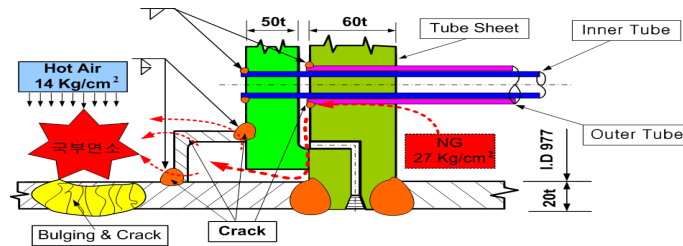
<그림 9> Bulging 및 Crack 발생 개념도

가스터빈이 기동정지를 반복하면서 열교환기에 유입되는 압축공기와 연료가스 온도가 변함에 따라, <그림 2>와 같은 Strait Type의 취약부에서 열팽창으로 인해 <그림 9>와 같은 Inner Tube Sheet와 Seal Angle 용접부 균열이 발생되었다.

이러한 균열부에서 Inlet Shell Cover 하부로 연료가스가 누설되어 이물질과 접촉하거나 고온 압축공기와 접촉되면서 국부적인 연소가 발생되었고, 열교환기 하부를 가열하여 Bulging 손상이 발생한 것으로 추정하였다[3, 5, 9].

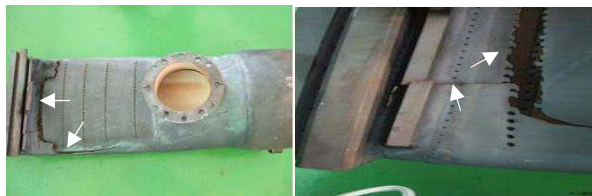
<그림 10> 연소기 균열 손상 상태

정상운전중 연소불안정 현상 발생으로 내부 점검결과 <그림 10>과 같이 연소실과 터빈 통로인 Transition Piece가 균열되는 손상이 발생되었다.

가스터빈 연소기의 손상은 주로 과열에 의한 소손이나 연료가 연소되면서 발생하는 압력변화에 의한 연소진동 균열로 발생되는데, <그림 10>과 같은 균열손상의 경우 연소 진동에 의해 피로한계를 초과할 때 발생하는 전형적인 손상 현상으로 판단하였다 [6, 8, 11, 12].

<그림 10>과 같은 손상은 전형적인 연소진동에 의한 피로한계 초과로 발생하는 손상형태이나, 연소실 부품은 터빈측과 바로 연결되어 있으므로 조립간극이 좁거나 지나치게 근접해 있을 경우 터빈측의 진동과 충격이 전달되어 피로수명을 가진시키면서 균열발생의 근본원인이 될 수 있다

그러므로 일반적인 연소진동에 의한 재질의 피로손상 가능성과 함께, 터빈측에서 발생된 충격이 1단 고정날개와 바로 연결되어 있는 연소기측으로 전달되어 피로한계를 초과할 경우에 일어날 수 있는 균열 손상에 대해서도 근본원인 규명이 필요할 것으로 본다.

연소실 고온부품 균열 손상은 1단 고정날개에서의 강한 충격현상이 직접 전달되어 1차적인 피로한계 초과 손상을 유발시켰으며, 이후 운전시 연소진동이 가진되어 모재가 파단되는 손상이 발생되었다. 이로 인해 최종적인 손상 형태가 전형적인 연소진동에 의한 손상과 동일한 형태로 나타나게 되었다.

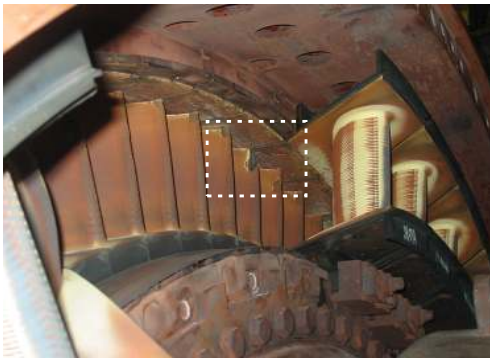
<그림 11> 회전날개 손상부

가스터빈 내부 중간점검중 <그림 11>과 같은 터빈 1단 회전날개 Tip 부분에서의 손상이 발견되어 점검 결과, <그림 12>와 같이 고온의 열에 의한 재질 산화손상 또는 이물질 충격에 의한 모재 탈락 손상이 발생되었다.

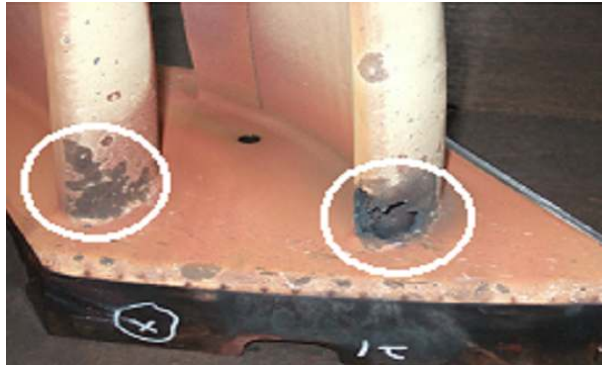
<그림 13> 고정날개 손상상태

고정날개에도 <그림 13>과 같이 외부에서 유입된 이물질 또는 회전날개에서 떨어진 조각에 의하여 부딪힌 충격으로 Coating이 손상되고 모재 재질이 탈락되는 손상이 발생되었다. 고정날개에서의 손상 또한 터빈 회전날개의 원심력에 의하여 이물질이 바깥쪽으로 밀리면서 전체적으로 가장자리를 충격하는 손상발생의 특징이 있었다.

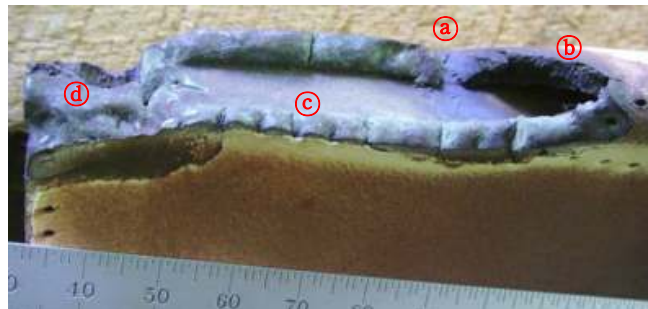
<그림 14> 1단 회전날개 손상부 상세

가스터빈 1단 회전날개의 손상현상을 살펴보면, 회전날개 입구 Leading Edge 부분에서 <그림 14>와 같이 이물질에 의한 타격이 ㉠ 부분에 발생하여 ㉡ 부분까지 모재가 탈락되었고, 이로 인해 회전날개의 끝부분까지 흘러가야 하는 냉각공기가 모재 탈락부분에서 옆으로 새면서 이에 영향을 받은 ㉢, ㉣ 부분은 과도하게 냉각되어 주변의 색깔과 차이를 보이면서[10] 모재 탈락 당시의 금속면이 그대로 있는 반면, 냉각이 되지 못하고 과열된 ㉤, ㉥ 부분은 연소가스에 의해 모재가 소손되면서 매끄러운 면으로 변화하였다[10, 11].

회전날개 손상부분에서 모재가 녹은 범위와 변색 상태로 볼 때 손상진행이 상당기간 경과된 것으로 분석하였다.[6, 10, 11].

1단 고정날개에서 탈락된 조각은 입구부분에 흔적을 남기지 않고 원심력에 의해 바깥쪽으로 튀기면서 1단 회전날개의 전면 상부 Tip 부분을 타격하여 모재 일부가 탈락되어 Cooling Air가 누설되는 1차적인 손상을 유발하였다. 또한 Cooling Air 누설부 이후에서는 냉각공기 부족 현상으로 고온의 연소가스에 의해 짧은 기간에 급격하게 열화현상이 진행되는 손상을 가져왔다.

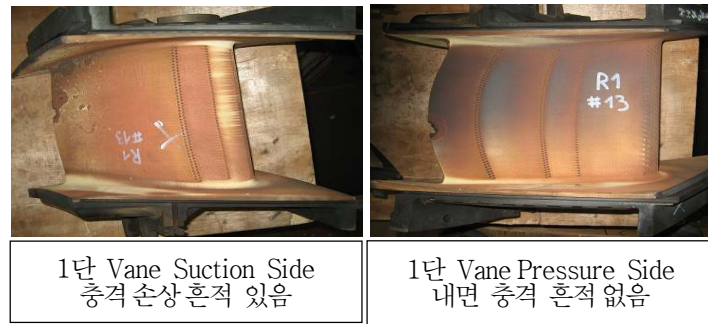
<그림 15> 고정날개 손상 상태

또한 외부 이물질 유입과 관련한 이론적인 측면을 살펴보면, 일반적인 외부 이물질 유입 손상에서는 <그림 3>과 같이 입구 고정날개에 먼저 타격흔적을 남기게 되지만, <그림 15>와 같이 본 논문의 사례에서는 고정날개 오목면에 이물질 유입흔적이 없었다. 따라서 외부 이물질 유입에 의한 손상보다는 자체 결함에 의해 Metal Loss로 손상이 진행되었다고 분석하였다[11].

또한 1단 고정날개 내측 Pressure Side에 타격 손상 흔적이 없다는 것으로 이물질 타격에 의한 손상이 원인이 아니라고 판정하는 것은 1단 고정날개 이후에서 발생한 이물질에 의해 손상될 경우를 배제하는 문제점이 있으므로, 근본원인 규명을 위해서는 내부에서 발생 가능한 이물질에 대해서도 고려해야 할 것으로 본다.

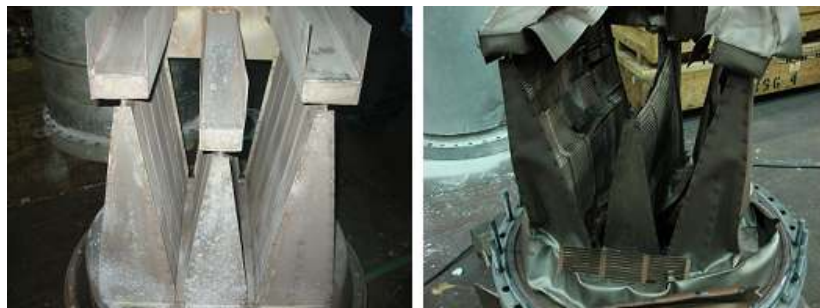
<그림 16> 정상 상태와 손상된 Filter 상태

가스터빈 내부 회전날개와 Rotor 냉각용 공기 계통에 유입될 수 있는 이물질을 차단하기 위하여 <그림 16>과 같은 형상의 금속판형 Filter가 설치되어 있으며, 계획에 방정비공사 작업중 분해 결과 내부에서 Filter Panel이 변형되고 Element가 일부 탈락된 손상이 발생되었다.

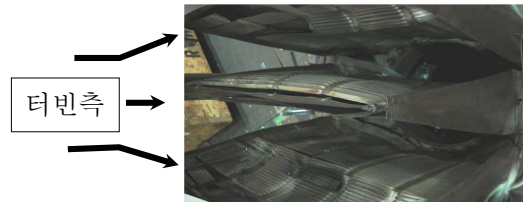
<그림 17> Filter 압력팽창 손상방향

<그림 17>에서와 같이 가스터빈 내부 냉각용 공기 Filter의 Plate가 터빈 방향에서 바깥쪽으로 팽창한 것을 볼 때, 터빈측에서 충격 압력이 작용하여 팽창하면서 변형된 것을 알 수 있다.

연소실에서 터빈 내부 냉각공기 유로에 잔류해 있던 연료가스가 발화되면서 비교적 공간이 큰 냉각공기 배관 내부에서는 폭발적으로 연소하여 터빈 냉각공기용 Filter 측으로 충격압력이 전달되었고, <그림 17>과 같이 Filter Plate가 터빈 방향에서 바깥쪽으로 팽창하는 손상이 발생되었다. 그 근거로서 <그림 18>과 같은 급격한 압력팽창에 의한 용접부 Rupture와 <그림 19>와 같은 Filter 표면 그을음 흔적을 들 수 있다.

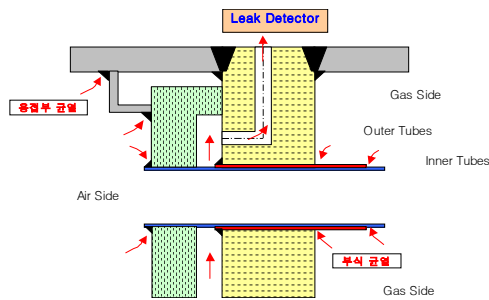
<그림 20> 누설감시 및 배출 경로

본 사례에서의 연료가스 열교환기 형식은 2중 튜브의 Strait Type으로 "U" Type과 달리 기동정지시 온도차가 가장 큰 입구 Tube 연결부에서 열응력에 의한 균열과 누설이 발생하게 된다. 이러한 누설을 감시하기 위하여 <그림 20>과 같이 감시장치(Leak Detector)로 배출하고 일정압력(8kg/cm<sup>2</sup>)이상일 경우 경보를 울리도록 되어있다.

그러나 가스터빈이 정지할 경우에는 압축 공기측 배관의 압력은 없어지게 되고 연료 가스측의 압력은  $27\text{kg}/\text{cm}^2$ 으로 그대로 유지되므로, 누설된 가스가 대기압 상태인 공기측 배관으로 이동하게 된다. 감시장치에는 압력조정용 Regulator( $5.6\text{kg}/\text{cm}^2$ )가 경보값( $8\text{kg}/\text{cm}^2$ )보다 낮게 조정되어 있지만, 오히려 이로 인해 미세한 누설 압력이 감시장치측으로 배출되지 못하고 압력이 없는 공기배관으로 흐르게 되었다. 실제 손상전 측정값에서 정지중에는 누설 감시장치의 압력이 검출되지 않았으며, 가스 검출기능은 없고 압력 검출기능만 있어서 연료가스 누설여부를 감지하지 못하였다.

연속 운전하는 가스터빈의 경우는 압축공기에 의해 터빈 내부의 냉각유로로 연료가스가 누설되지 못하지만, 정지시에는 터빈 내부로 누설될 경우 연료가스가 냉각공기 배관에 잔류하여 기동시 손상사고를 일으킬 수 있는 위험성이 있으므로, 기동전에는 반드시 일정 시간이상 Purge를 하고, 정지시에는 연료가스 차단밸브 이후에서의 압력 상승 감시와 누설되는 가스를 검출하는 경보장치를 설치하고, 연료가스 차단밸브는 정기적으로 점검하는 등 가스터빈 내부로의 누설과 관련된 설비를 항상 확인하고 점검할 필요가 있다.

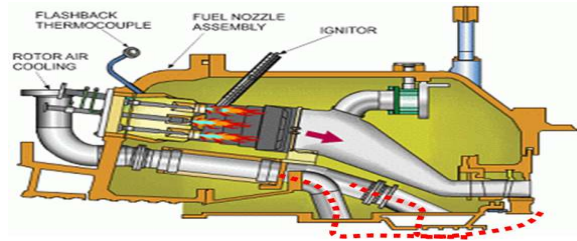
<그림 21> Cooling Air 배관 발화 경로

가스터빈 정지중 냉각용 공기배관으로 유입되어 터빈실과 연소실에 잔류해 있던 소량의 연료가스는 기동시 점화속도( $600\text{rpm}$ )에 이르기 전(약 60초) 대부분 배기가스 통로로 Purge 되었으나, <그림 21>에서와 같이 터빈 Rotor Air Cooling 배관의 유로 내부는 공간이 거의 밀폐상태이므로 짧은 시간에 완전한 Purge가 이루어지지 않았다.

또한 공기보다 비중이 가벼운 천연가스의 특성상 기동시에도 배관 유로의 상층부에는 발화범위인 5~15%이상[13] 잔류한 상태에서 점화시점에 도달하였고, 연료 연소에 의해 생성된 1,300℃의 고온 화염이 터빈 냉각용 공기배관 내부로 전달되면서 발화하게 되었다.

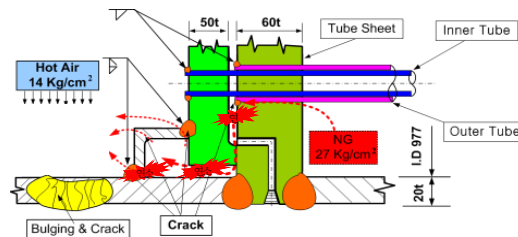
<그림 22> Bulging 및 Crack 발생 과정

터빈 내부 냉각공기 배관에서 확산된 충격 압력이 연료가스 열교환기의 가장 취약한 부분인 압축공기 입구 튜브측 용접부에 균열을 확대하였으며, 이때 전달된 화염이 연료가스 누설부분까지 확산되어 <그림 22>와 같이 연료가스 누설처에 점화원으로 작용하면서 산소 공급원인 압축공기 누설방향으로 화염을 생성하였고, 압축공기 누설부인 하부 Drain Port 부분을 장시간 가열하여 용접부 Crack 및 Bulging 손상으로 확대되었다.

또한 본 연구에서의 사례와 같은 냉각공기 배관으로의 연료가스 누설을 방지하기 위해서는, 압축공기와 연료가스의 직접 연교환하는 형식보다 물과 같은 다른 유체로 가열하는 간접가열 방식으로 개선하여 연료가스가 터빈내부로 누설될 수 있는 요인을 차단하여야 한다.

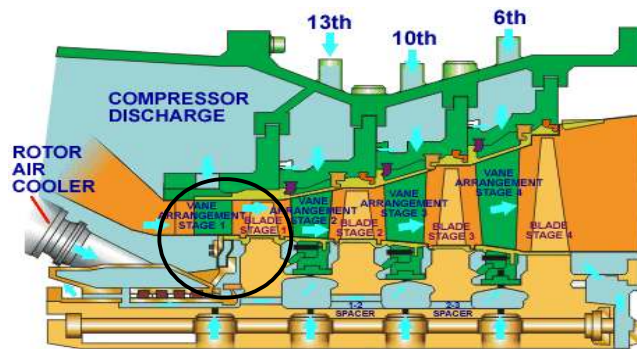
<그림 23> 1단 고정날개 충격 전달부분

터빈 냉각공기용 배관에서 발생한 발화 충격압력은 터빈 본체 방향으로도 작용하였으며, 그 충격은 가장 먼저 <그림 23>에서와 같이 Cooling Air 배관과 연결된 터빈 1단 고정날개 하부로 전달되어 <그림 24>와 같은 경로로 고정날개 Root부 Plate에 충격을 주었다. 이러한 충격은 전체 고정날개에서 발생되었으나 비교적 조립간극이 큰 부분에서는 대부분의 충격을 흡수하였으며, 조립간극이 좁은 부분에서는 근접한 고온 부품과 부딪히면서 큰 충격이 가해지게 되었다.

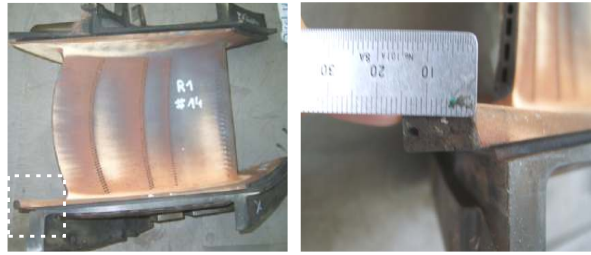
<그림 25> 1단 고정날개 탈락부 상태

현상학적 고찰 결과를 바탕으로 정밀한 재조사 결과 <그림 25>와 같이 1단 고정날개 하부에서의 충격으로 1개소의 Root부 Platform 모서리 조각이 약 15mm 탈락된 손상이 발견되었고, 1단 회전날개에서 발생한 충격부와 크기가 거의 일치하였다.
