파랑유발 상시진동을 이용한 케이슨 방파제 구조물의 진동응답분석

Dynamic Response Analysis of Caisson-Type Breakwater Using Wave-Induced Ambient Vibration

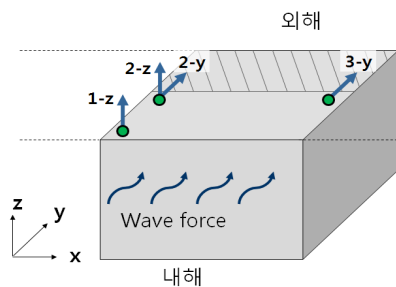
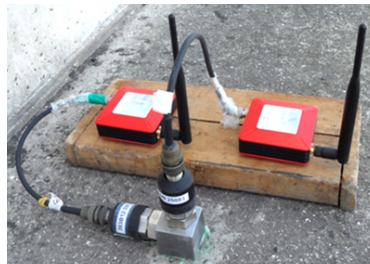
그림 1 가속도계의 설치위치 및 방법

케이슨 방파제 구조물로서 부산항 오류도 케이슨 방파제를 선정하였다. 오류도 방파제는 총 50구의 케이슨으로 구성되었으며, 방파제의 총 길이는 1,004m이다. 본 연구에서는 50구의 케이슨 중 대상케이슨으로서 최남서측 케이슨을 기준으로 18, 19, 20번째 케이슨을 선정하였다. 상치콘크리트를 제외한 케이슨의 크기는 폭 20m, 길이 20m, 높이 16.78m 이다. 케이슨의 진동응답의 계측을 위하여 그림 1(a)과 같이 3개 위치에서 파랑 입사방향(y-방향) 또는 연직방향(z-방향)에 대하여 가속도계를 설치하였다. 이때, 사용된 가속도계의 계측범위 및 민감도는 각각 $\pm 0.5g$, $10V/g$ 이다. 2축에 대한 가속도계의 설치를 위해 스틸블록을 사용하였다. 그림 1(b)는 2번 위치에 설치된 y- 및 z-방향의 센서를 보여준다.

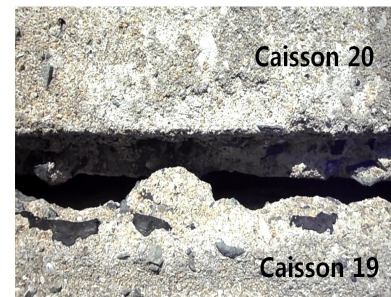
그림 2 케이슨 간의 이격손상

대상 케이슨의 해수면 위로 노출된 부분에서 전반적으로 그림 2와 같은 케이슨 간의 이격이 존재하였다. 케이슨 19번과 20번 사이의 이격에서는 마찰음이 청감되었으며, 케이슨간의 미세한 상대변위에 의한 것으로 추정된다.

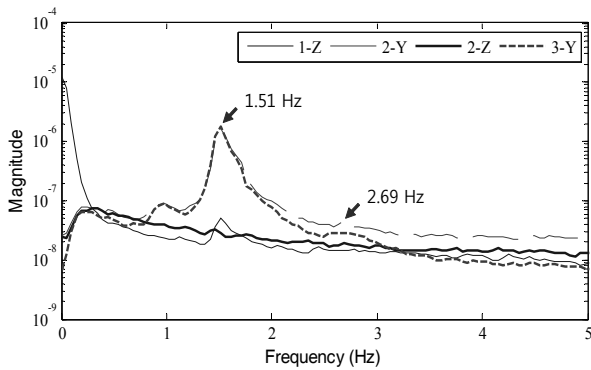
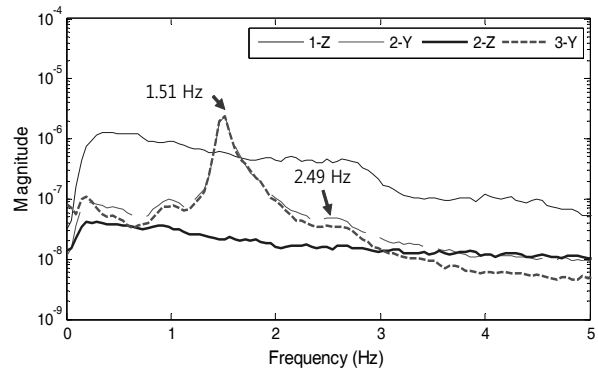
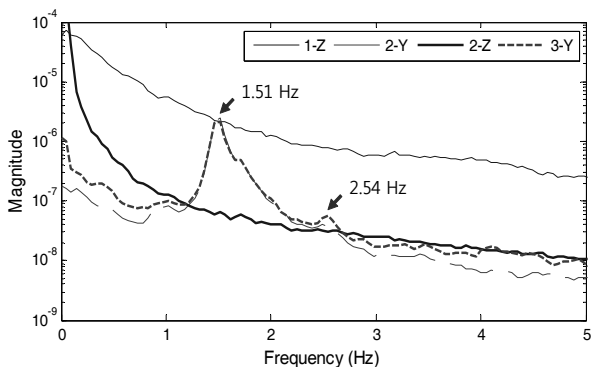
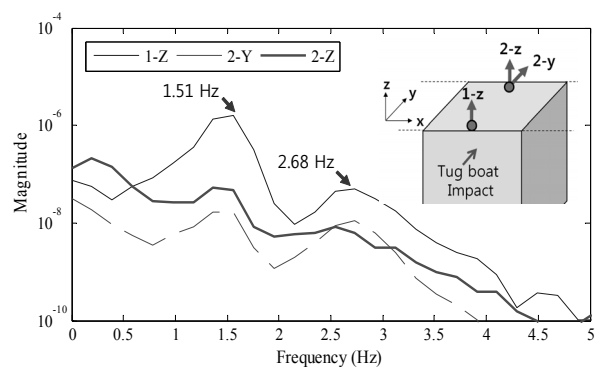
그림 4 대상 케이스의 파워스펙트럼 밀도함수

각각의 케이슨에 대하여 파랑 및 바람에 의해 유발되는 미세 상시진동을 계측하였다. 이때의 샘플링 주파수는 50Hz이며, 계측시간은 1시간이다. 계측된 상시진동응답은 그림 3과 같다. 가속도응답으로부터 파워스펙트럼 밀도함수를 구하였다. 각 케이슨의 파워스펙트럼 밀도함수는 그림 4(a)~그림 4(c)와 같다. Y-방향 진동응답의 경우, 상시진동실험 결과임에도 불구하고 5Hz 이내의 주파수 범위에서 한 개 내지 두 개의 모드

에 대한 피크가 관찰되었다. 반면, Z-방향의 진동응답의 경우는 18번 케이스 1번 위치에서만 하나의 피크가 관찰되었으며, 나머지 응답에서는 5Hz이내의 주파수 영역에서 피크가 관찰되지 않았다. 그림 3(d)는 2000년도에 오륙도 케이슨방파제 구조물을 대상으로 수행된 강제진동실험결과의 일부로서 19번 케이스의 가속도응답으로부터 구해진 파워스펙트럼 밀도함수이다. 2000년도에 수행된 실험은 터그보트를 이용하여 충격가진에 의한 진동응답을 계측하였으며 센서설치 위치는 그림 3(d)와 같다(부산지방해양수산청, 2001). 본 연구에 의한 결과와 2000년도 실험 결과를 비교해 볼 때, 1차 모드 및 2차 모드의 피크의 주파수가 같거나 유사하게 나타났다. 1차 모드는 본 연구의 결과에서, 2차 모드는 2000년도 실험결과에서 뚜렷한 피크가 관찰되었다.

대상 케이슨의 고유진동수를 표 1에 정리하였다. 1차 모드의 고유진동수는 1.51Hz로 동일하게 관찰되었으며, 2차 모드는 크게 0.2 Hz 차이가 발생하였다. 1차 모드에 대한 고유진동수는 세 개의 케이슨에서 1.51Hz에서 관찰되었다. 2차 모드의 고유진동수는 최대 0.2Hz 차이가 존재하였다. 고유진동수의 변화율($\Delta f_i/f_i$) 및 모드강성도($\Delta K_i/K_i$)의 분석결과를 표 1에 나타내었다. 18번 케이슨의 고유진동수 결과를 기준으로 분석한 결과, 고유진동수의 상대변화는 2차 모드에서 최대 7.43%, 모드강성도의 상대변화는 2차 모드에서 최대 14.32%가 존재하였다. 2.2절의 육안 검사와 3절의 상시진동실험결과를 바탕으로 분석해 볼 때, 2차 모드에 민감한 손상이 존재하는 것으로 사료된다. 손상의 실제 유무의 추정을 위하여 추가 현장실험을 통하여 육안 검사로부터 발견된 케이슨간의 이격손상과 진동응답 변화의 상관관계에 대해 연구가 수행될 것이다.
