철탑 하부 대규모 화강암 혼합사면의 시공사례 연구

김재윤, 박부성, 조 현 (쌍용건설(주))

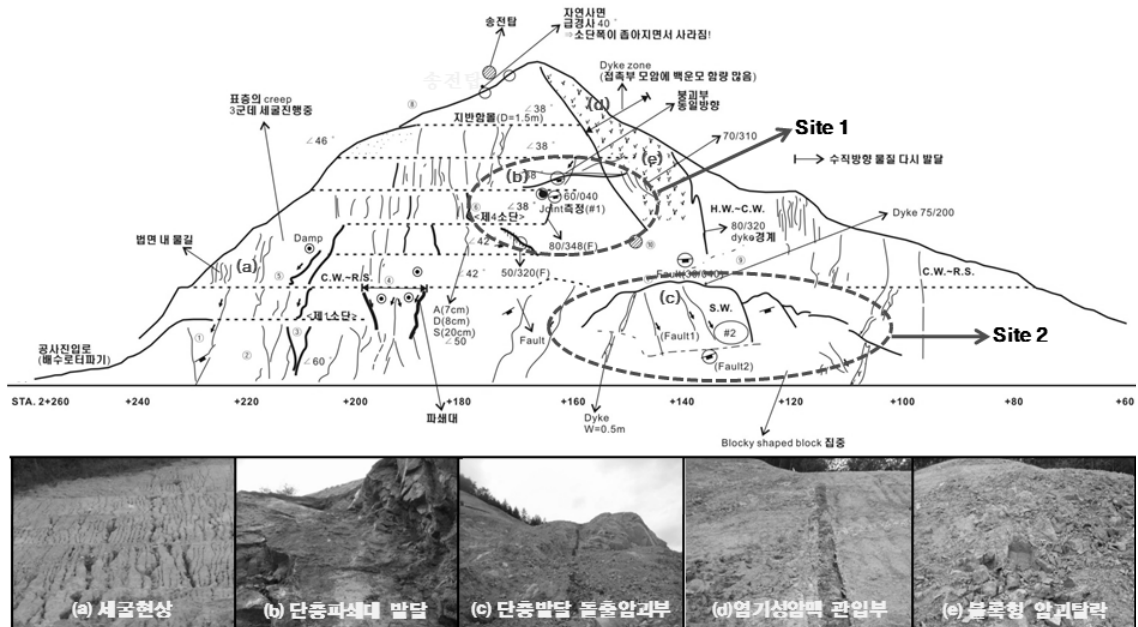
그림 4.1 지표지질조사 결과

조사대상인 절토사면은 철탑 하부에 위치하며 암반과 토사로 구성된 대규모 혼합사면으로, 화강암이 주로 분포하며, 부분적으로 다수의 염기성 암맥이 관입하여 발달하고 있다. 전반적으로 완전 풍화(C.W) 상태의 화강풍화토가 넓게 분포하고 있으나 부분적으로 사면하부에 약간 풍화(S.W) 상태의 화강암 암반이 노출되어 있다. 지질구조적으로 불규칙한 방향의 단층이 2~3m 간격으로 반복적으로 발달하고 있으며, 부분적으로 단층파쇄대가 집중적으로 발달한 구간이 출현하기도 한다. 사면 파괴양상은 매우 다양하여 토사구간의 경우 세굴, 표층유실 및 원호파괴 양상, 암반구간의 경우 불룩형 암괴탈락(염기성 암맥 구간)과 단층면을 따른 소규모 파괴양상(화강암 구

간) 등을 보이고 있으며, 추가적으로 암반구간은 평면 및 썩기 파괴가 예상되는 불안정한 사면을 형성하고 있다.

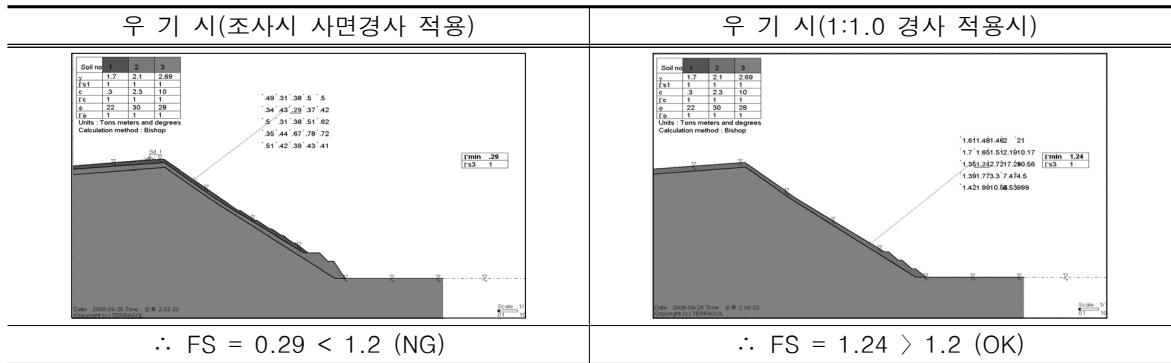
표 5.4 안정성 해석결과

STA. 2+165 지점을 기준으로 절토사면 좌측부의 토사가 피복된 조사 당시 사면을 대상으로 TALREN 97을 이용한 한계평형해석을 실시하였다. 해석 결과 조사대상 절토사면의 우기시 안전율은 허용안전율에 미달되는 결과를 보였으며, 사면경사를 1:1.0으로 완화 후 안정성 해석을 수행한 결과(1:1.0경사 적용시 화강풍화토층의 제거가 가능) 우기시 안전율은 1.24로서 허용안전율을 상회하는 것으로 나타났다(표 5.4).
