# Thruster Tunnel Guide 의 유동기인 소음제어에 관한 연구 A Study on Flow Induced Noise of Thruster Tunnel Guide

JIN BONG MAN, KANG OK HYUN, PARK JUN HO and KIM NHO SEONG

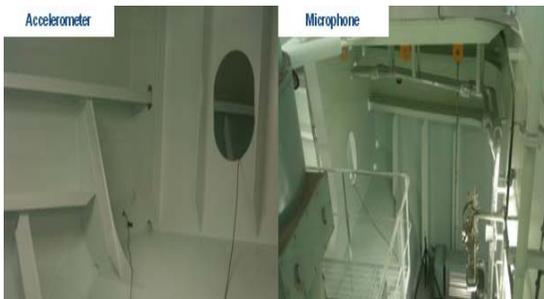
**Figure 2** Locations of Sensor

이 시운전 때 이상소음의 가진원을 찾기 위해 Bosun Store 과 Bow Thruster Room 내에 마이크로폰과 가속도계를 Figure 2 과 같이 설치하여 검증하고자 하였다.

Bow Thruster Tunnel 주위에 Impact Test 등의 계측을 통하여 소음원이 Tunnel Guide Bar 에서 기인하는 것을 확인하였다.

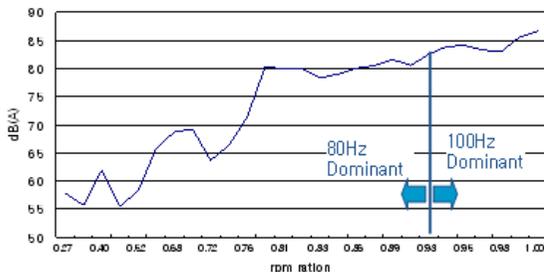
**Figure 3** Noise Level in Proportion to Propulsion rpm

Figure 3 에 Bow Thruster Room 내에서 rpm 의 변화에 따른 소음의 증가 추세를 나타내었다.

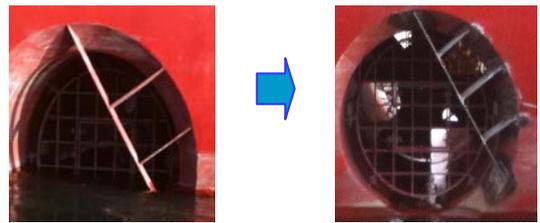
**Figure 4** Shape of Tunnel guide Bar

장비에서는 이상소음원의 주파수를 찾지 못하였으나, Tunnel Guide Bar 가 비 접수 조건에서 이상소음원으로 예상되는 고유진동수가 계속되어 접수 조건이 되면 구조기인 소음원이 될 수 있는 가능성을

가지고 있었다. Figure 4 (A)에 Tunnel Guide Bar 를 나타내었다.

소음문제를 해결하는 방법으로 소음원 제어, 전달 경로 제어와 수음자 제어 중 전달경로의 특성을 변경하는 방법을 본 선박에 적용하였다. 이에 유체기인 진동에 의해 가진 되는 Tunnel Guide Bar 의 진동특성을 변경시켜서 유체기인 진동에 의하여 Tunnel Guide Bar 의 진동이 증폭되는 것을 제어하기로 하였다. 진동 특성 변경을 위하여 Tunnel Guide Bar 의 철판 두께를 증가시키고, 형상도 Figure 4 와 같이 변경하였으며,

수정 후의 접수조건에서의 Tunnel Guide Bar 의 진동해석 결과를 Table 2 에 나타내었으며, 수정 후 이상소음을 관찰할 수 없었다.
