사무소 건축물의 열손실 사례연구

Heat Loss the Case Study of Office Building

Abstract

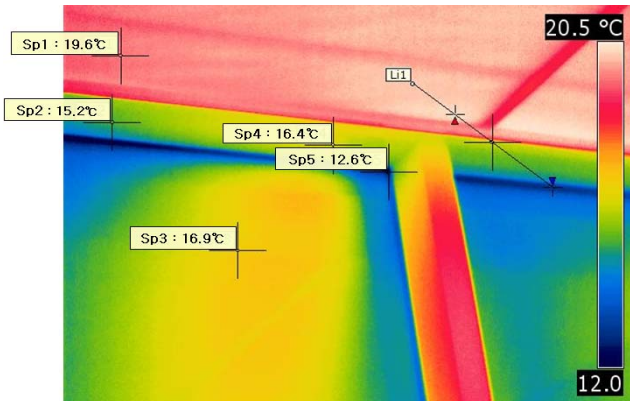
그림 1과 그림 2는 외부기온이 약 -7°C 이며, 실내기온은 18°C 정도로 난방중인 실내의 모습이다. 실내기온은 1.5m 높이에서 18°C 지만, 천정부위의 공기온도 및 표면온도는 최고 22°C 정도로 나타나고 있다. 세로로 된 알루미늄 바는 난방으로 인해 온도 상승하여 약 18°C 로 나타나고, Sp4번은 16.4°C , Sp5번은 12.6°C 로 알루미늄바와 유리 사이에서 외부 기온의 영향을 받고 있는 것을 확인할 수 있다. 여기서, 멀리온보다 상부 스펀드럴바가 낮은 온도를 나타내는 것은 천정면에서 실내난방이 바의 반 이상 차단되어 외부 냉기가 들어오기 때문으로 사료된다.

그림 1. 성남 판교 H건설 2층 내부 온도 분포 상황

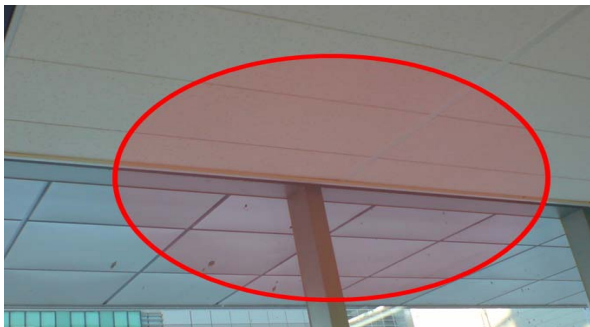
그림 2. 성남 판교 H건설 2층 사무실 천정 및 알루미늄바

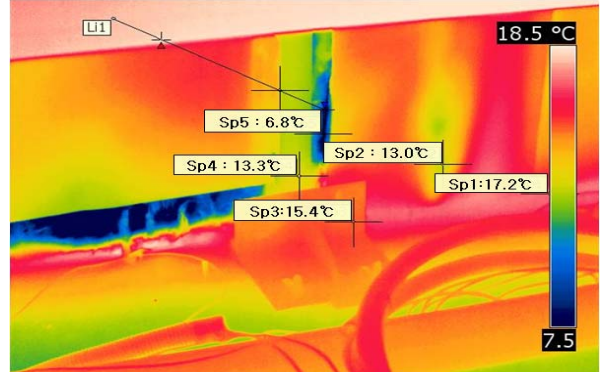
그림 3, 그림 4는 커튼월과 구조체를 연결해 주는 패스닝과 스펀드럴의 모습이다. 외부와 접해있는 스펀드럴과 알루미늄바는 낮은 온도를 나타내고, 패스닝은 실내의 난방으로 다소 높은 온도를 보이고 있어, 열교현상으로 인한 결로현상이 생길 수 있음을 나타내고 있다. (외부/내부기온 : $-12^{\circ}\text{C}/18^{\circ}\text{C}$)

패스닝 유닛의 브라켓은 난방되어 온도가 올라간 슬라브에 같이 부착되어 온도가 다소 높게 나타났지만(Sp3번 15.4°C), 이와

격리된 부분인 멀리온과 스펀드럴바는 온도가 상당히 낮게 나타나고 있다(Sp5번 : 6.8°C). 단열재와 금속패널로 면부분은 단열이 잘되어 있지만, 바 부분에서 결로 현상이 발생할 것으로 판단된다.

그림 3. 역삼동 N빌딩 4층 내부 온도 분포 상황

이 분석 결과로 커튼월의 단열 앵커 시스템 기술 도입은 더욱 시급한 것으로 판단된다.

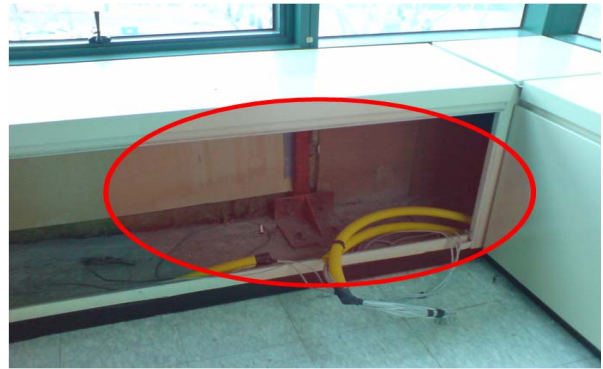
그림 4. 역삼동 N빌딩 4층 내부 앵커 유닛 및 프레임

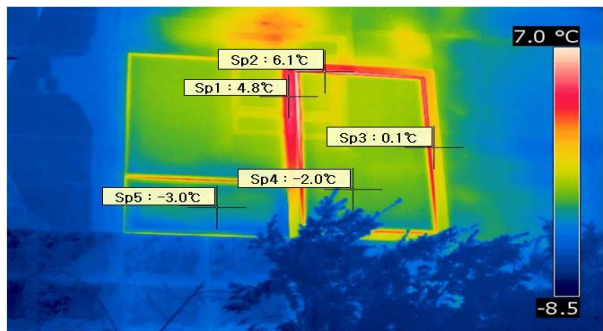
그림 5, 그림 6은 외부기온 -10°C , 내부기온 18°C 로 난방중인 건축물의 외부 모습이다. 창호 부분을 제외한 외벽은 단열이 되어 있고, 창호 프레임 부분에서 내부의 열이 외부로 전해지는 것을 알 수 있다. 또한 내부의 열이 창호 상부까지 전해지는 것을 알 수 있다. 외벽의 온도는 -8°C 이다.

그림 5. 역삼동 A빌딩 3층 복도 창호 온도 분포 상황

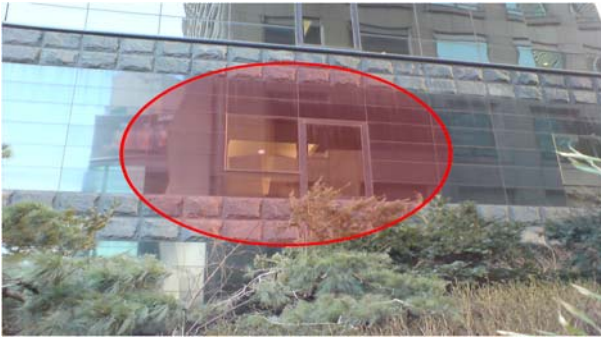
그림 6. 역삼동 A빌딩 3층 복도 창호

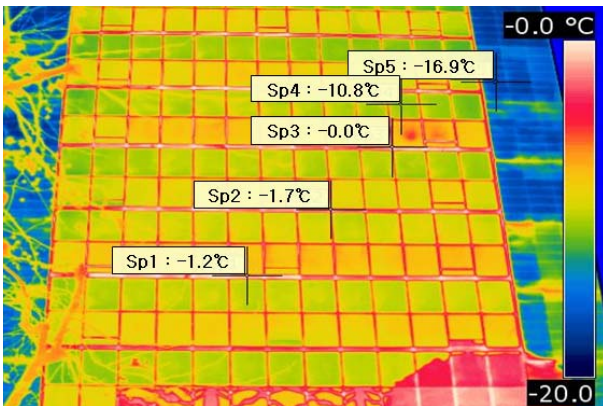
그림 7, 그림 8도 알루미늄 바 부분의 온도가 다른곳에 비해 높은 것을 확인할 수 있다. 유리면 보다는 최대 10.8℃ 정도 높은 0℃로 나타나고 있으며, 이는 알루미늄바 내보 쪽에는 결로가 발생할 것으로 사료된다. 또한 에너지의 손실도 상당할 것으로 사료된다. 외부기온은 -12℃로 측정되었다.

열화상 사진에서 유리면이 윗부분은 노란색을 띠고 있는데 반해, 하부는 붉은 계열 나타나고 있다. 이는 측정 건축물의 맞은편에 공사가 진행되고 있어 유리창에 비춰진 부분이 그대로 촬영됐기 때문으로 보여진다. 오른쪽의 외벽은 단열이 되어있는 부분이 대부분 청색을 띠고 있다.

그림 7. 역삼동 An타워 외부 온도 분포 상황

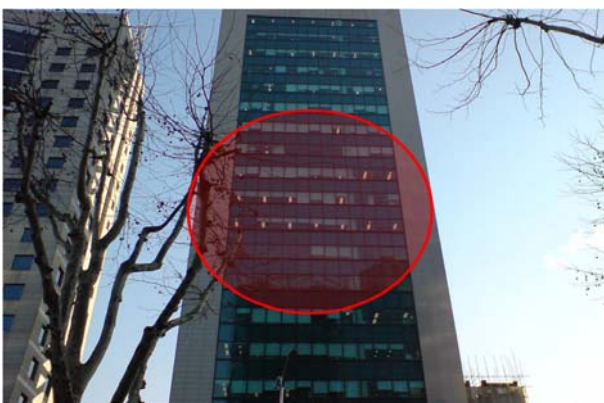
그림 8. 역삼동 An타워 외부 정면
