모의 화재실험에 의한 구리 용융흔 특성 분석

한국전기안전공사 전기안전연구원, *인천대학교 전기공학과

Characteristic Analysis of Coper Molten Mark by a Fire Simulation

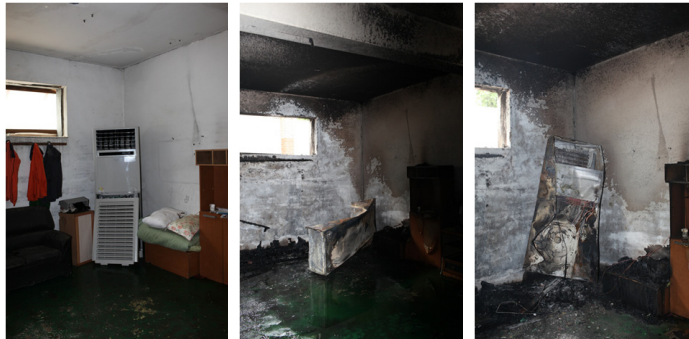
그림 2. 최초 착화물의 상태

그림 2는 최초발화부는 에어컨의 상태를 나타낸 것으로 착화 후에 넘어진 상태로 복원을 하여 보면 최초 발화부에서 옷가지와 주변 이불에 착화된 형태가 나타났다.

(a) 착화 전 (b) 화재 후 (c) 복원 후

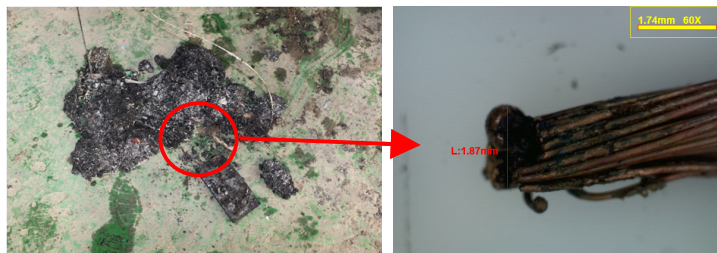
그림 3. 에어컨 내부에서 나타난 용융흔

그림 3은 에어컨 제어부에 나타난 것으로 용융흔 1개소가 식별되었으며 크기는 직경이 대략 1.87mm로 나타났다.

(a) 소손된 제어부 (b) 용융흔

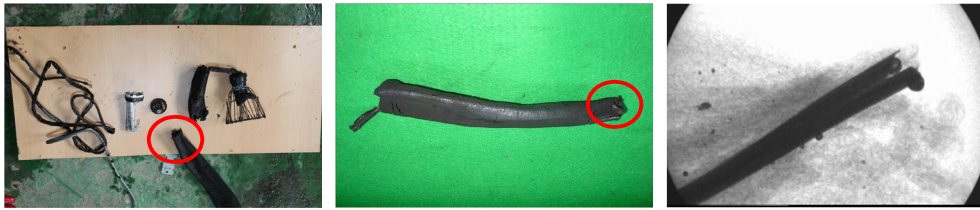
그림 4. 조명 배선에서 나타난 용융흔

그림 4는 최초발화부인 에어컨이 연소된 후 종이박스가 착화되어 조명배선에 화염의 열이 전달되어 소손된 것으로 그림 4(a)는 소손된 조명기구로 외형적으로 용융흔이 식별되지 않았으며 그림 4(b)의 부분을 X-ray를 통하여 분석한 결과 그림 4(c)와 같은 용융흔이 식별되었다.

(a) 소손된 조명 기구 (b) 용융흔이 나타난 부분 (c) X-ray 분석

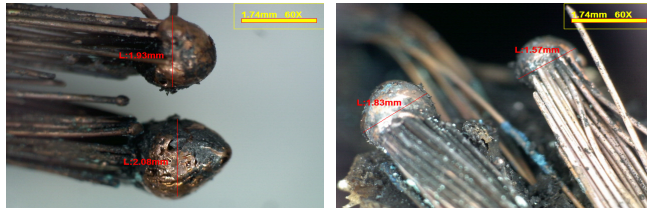
그림 5. 용융흔의 실제 분석

그림 5는 그림 4(c)에 나타난 용융흔을 실체현미경을 통하여 크기를 측정된 것으로 용융흔은 일반적으로 알려진 1차단락과 2차단락에 대한 구분이 외형상 모호하다는 사실을 입증하였으며 크기는 직경이 1.83mm에서 2.08mm까지 나타났다.

(a) 측면 (b) 후면
