원자력 및 화력 발전소의 해수 담수 설비 중 콘덴서 튜브 클리닝 시스템(CTCS)의 스크린 파손사례 분석

The failure Analysis of fractured Screen of Condenser Tube Cleaning for Seawater Desalination in Nuclear and Thermal Power Plants.

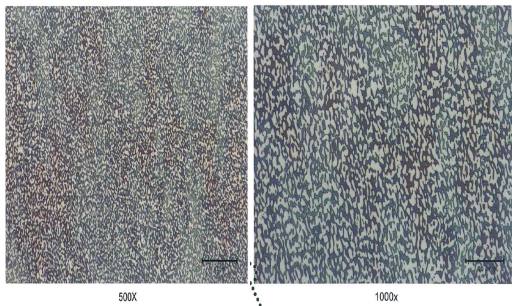
[그림 2] 파손품의 조직사진

본 연구에서는 Duplex Stainless Steel의 화학성분과 조직시험은 국내 공인기관인 한국화학융합연구소에서 시험하였으며 결과는 ASTM에서 요구하는 화학적 조성에 모두 만족하였으며 또한 조직시험의 경우는 Austenite와 Ferrite 계열의 조직이 적절히 분포되어 있었다. 즉 재료의 화학 성분 및 조직에 대한 문제는 없는 것으로 나타났다.

(2) 조직시험의 경우 Austenite와 Ferrite계열의 조직이 약 50:50으로 적절히 분포되어 있었다.

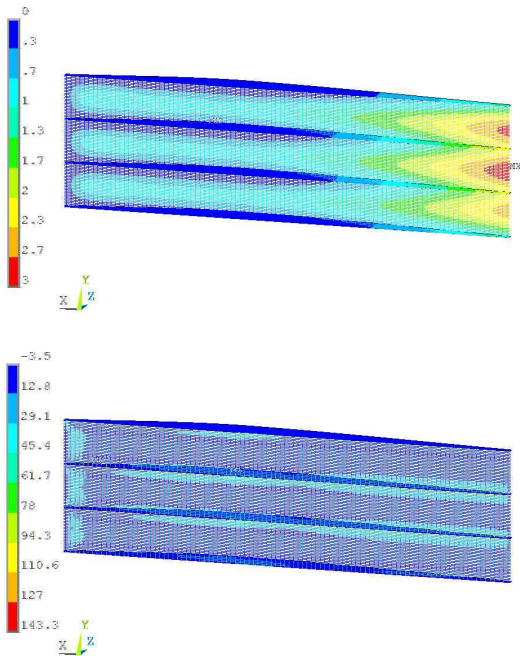
[그림 3] Screen에 작용하는 강도의 유한요소해석

Screen의 강도평가는 3m/s의 유속에서 구한 압력을 적용하여 스크린에 발생하는 응력을 계산하였다. 사용 중인 모델에 해당 압력을 적용할 때 발생하는 스크린의 굽힘응력과 처짐을 그림 3에 표시하였다. 이 경우 스크린에 발생하는 굽힘응력은 54MPa이며 수직방향 처짐은 1mm이었다. 굽힘응력 54MPa은 스크린의 허용강도 225MPa에 대비하여 24%에 해당하는 값으로 스크린이 요구하는 강도를 충분히 만족하였다. 일반적으로 거론되는 유동해석의 오차를 고려하여도 유속 3m/s에서 스크린의 허용강도를 초과하는 응력이 발생할 위험은 없다고 판단되며 더욱이 항복강도와 비교하면 스크린의 강도는 충분히 만족됨을 알 수 있었다.

그림 3에서 압력에 의해 surface profile에 발생하는 응력은 support profile의 응력에 비해 15% 이하로, 이는 정상적인 상태에서는 surface profile이 파단될 원인이 없다는 것을 의미한다. 즉 surface profile에 파단이 발생할 정도의 압력에서는 support profile이 보강판과 연결되는 대부분의 지점에서 파단이 발생하여야 한다. 그러나 그림 5에 표시된 파단된 스크린의 형상을 살펴보면 support profile의 파단뿐 만 아니라 surface profile의 파단이 동시에 수반되었다.

(3) Screen의 작용하는 강도는 항복강도 450MPa이며, 충분한 안전계수를 확보하기 위하여 허용강도는 225MPa로 간주하고 실험한 결과 허용강도 대비 16kPa의 압력을 유지할 수 있으며 항복강도 대비 32kPa의 압력을 유지할 수 있었다.

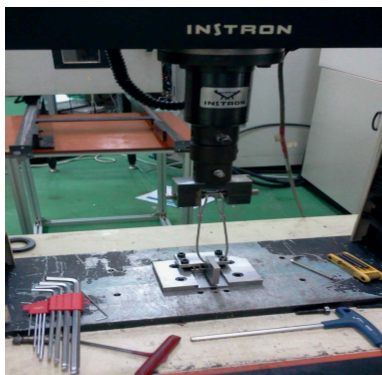
[그림 4] 점용접부의 신뢰성 시험(Peel-off test)

아울러 매우 작은 응력이 발생하는 영역인 보강판 사이의 중간에 위치한 점용접지점에서 다수의 탈락이 발생하였다. 즉 크지 않은 응력에 의해서도 점용접 지점에 탈락이 발생한 경우로, 이는 부재의 굽힘과는 무관하게 support profile에 발생하는 수압으로 인한 추력을 점용접 지점이 감당하지 못한 결과로 사료된다. 즉 Peel off test 결과 일부의 점용접 지점에서 용접부 또는 열영향부에서 파괴가 발생하여 본 시스템 가동시 요구되는 정상적인 조건을 만족하지 못하는 것으로 판단된다.

(4) 용접부의 강도설계 오류가 아니며, 파단된 부분이 주로 용접부가 뜯어진(tear off)된 형상으로 보아서 용접부의 강도가 다른 부분에 미치지 못한다. 즉 이는 용접부의 결함이다. 점용접부의 신뢰성 시험(Peel-off test)은 용접 모재부분이 아닌 열영향부에서 파단이 발생하여 용접부의 건전성을 유지하고 있다.

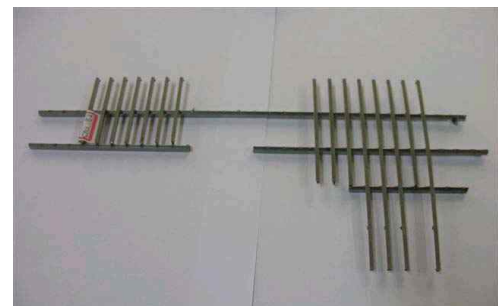
[그림 5] 파손된 스크린의 실물

된 일부 영역에서만 발생하였다. 또한 보강판과 용접되는 지점을 제외한 중간 지점에서는 수압에 의한 응력은 매우 작음에도 불구하고 해당 영역에서 부재들의 파단이 발생하였다. 이러한 결과는 단순히 수압에 의해 부재에 과도한 굽힘이 발생하여 파단으로 이어진 것이 아님을 의미한다. 더욱이 surface profile은 노출되는 굽힘의 정도가 미미하고, 동시에 surface profile의 굽힘의 크기는 후방 지지판의 강성과 무관하므로, 파단의 원인이 스크린 구조물의 강성 부족에 기인하지 않는다.
