# 만재된 대형 광탄선박의 후진기관 사용시 발생하는 좌선회 현상 고찰

**만재된 대형 광탄선의 후진기관 사용시 발생하는 좌선회 현상 고찰**

2011년 한국항해항만학회 춘계 학술대회  
발표일: 2011.6.9  
발표장소: 한국해양수산연수원  
발표자: 손기학 포항항 도선사협회장

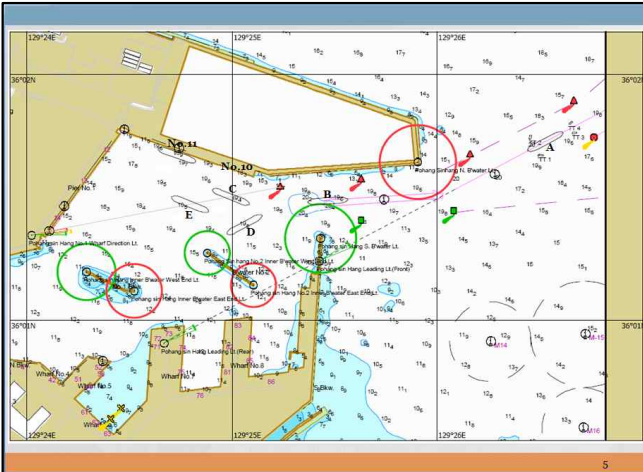
- 좌선회 현상의 발생 상세
  - 선박이 A위치에 접근하면 풍조에 견디면서 타효 유지 가능한 선속 5~6노트 유지, 예선 4척을 잡아 선미방향으로 당김(전진 속도 감소)
  - B 위치에서 선속 3~4 노트가 됨.
  - C의 위치로 가기 위하여 우현 전타하고 기관 정지함.
  - 10번 선석까지의 거리가 가까워 후진 기관 사용은 필수임. 통상 'Slow Astern' 혹은 'Half Astern'을 사용함.

- 좌선회 현상의 발생 상세
  - 이 때 선수는 우회두하다가 곧 멈추고 급격한 좌선회 현상이 발생하여 결국 D의 위치에 오게 됨.
- 좌선회 발생에 대한 조치
  - 급격한 좌선회 현상이 발생할 경우 선수미에 잡은 예선은 거의 도움이 되지 않음.
  - 즉시 기관을 정지하고 'Slow Ahead' 혹은 'Half Ahead'를 하고 우현 전타하면 좌선회가 멈추게 되어 E의 위치에 오게 됨.

- 좌선회 현상 발생에 대한 조치
  - 이 좌선회 발생 현상은 변침점 B의 위치에서 속력이 4노트 이상이 될 경우 자주 발생함.
  - 따라서 A의 위치에서부터 속력을 줄이기 위하여 예선을 선미 방향으로 당긴 상태로 입항을 하고 있음.
