# 예인선열의 거제대교 접촉사건 고찰

\*정 대율, 이 형기

\*동해지방해양안전심판원 심판관, 한국해양대학교 교수

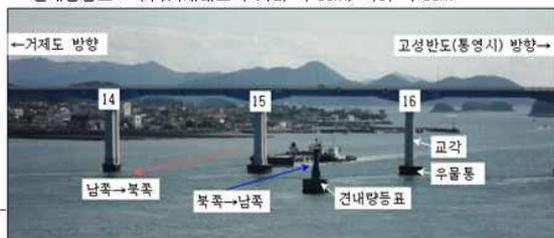
- 조류 : 2.0~2.6노트
- (구)거제대교 : 가항수로의 폭 40m(경간 폭 50m - 우물통 10m)
- 견내랑등표 : (구)거제대교와 거리 약 80m, 너비 약 35m

- 예인선 선장은 피예인부선을 예인삭 길이 50m로 잡고 선미예인한 채 순조를 받으며 (구)거제대교를 통과하기 위해 접근하였음
- 예인선(길이 28.66m, 너비 8.50m), 피예인부선(길이 78.72m, 너비 26.00m), (구)거제대교 가항수로 폭 : 40m
- 예인선열은 좌우 여유공간이 각각 7m로서 예인선열의 스위프트패스(swept path)를 고려할 때 교량의 정중앙을 항해하며 침로가 약 2~3도 벗어날 경우 교각의 우물통과 접촉하게 됨

- 예인선이 피예인부선에 접현하여 예인할 경우 약 2도, 피예인부선의 선미에 밀착시켜 밀면서 예인할 경우 약 5도 정도 벗어나면 접촉함
- (구)거제대교 전방 약 80m 지점에 견내량등표가 위치하고 있어 예인선열은 북쪽에서 (구)거제대교에 접근할 때 비스듬하게 접근하여야 함
- 견내량해협 : 좁은 수로로서 2.0~2.6노트의 조류가 흐르므로 게류(slack water) 또는 역조 초기에 통과하는 것이 적절함
- 즉, 예인선열은 게류 또는 역조초기에 피예인부선을 밀고 가거나 접현예인 또는 예인삭을 20~30m로 짧게 잡고 예인하여야 했음
