## 속도 및 제어시스템의 부조화에 따른 조속기 에러 원인 분석

### The Analysis about Trouble of GOVERNOR

**Abstract** - Many errors are broken out when hydro power plants are operating connected to electric power system. To minimize ripple effects of accidents, a hydro power plant is separated by a circuit breaker consisting of each protection equipments. In this paper, I will analyze a cause of abnormal events of emergency stop and therefore I take measures and suggest solutions for similar cases.

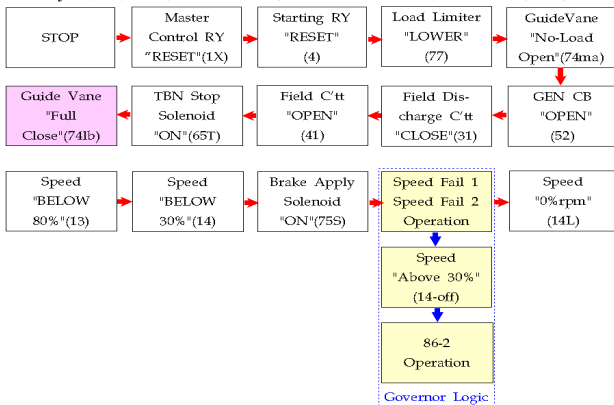
〈그림 2〉 86-2 동작시 정지

② 86-2 동작시 정지  
발전기 정지 명령후 Brake 가 동작(ON)하는 것까지는 정상적이거나 14Relay 가 재 소자(Off) 되면서 86-2 가 동작하였다. (그림2 참조)

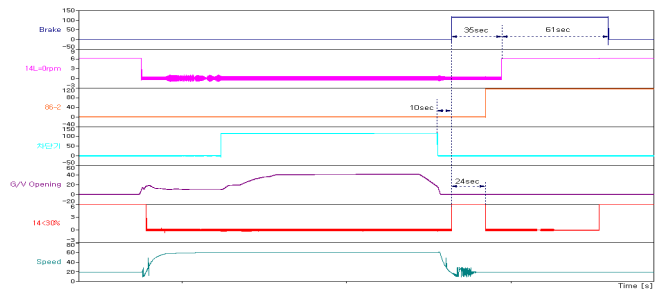
〈그림 3〉 86-2 동작시 정지시험

이에 대해 시험 한 결과 그림3]처럼 14Relay 가 정격속도의 30%이하에서 동작되어 발전기 재 起動前까지 계속 동작되어 있는 Relay이나, 24초 후 소자(Off)되는 현상이 발생하고 86-2 가 동작하였다.

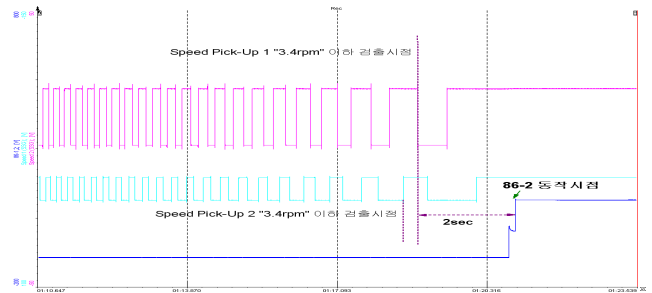
〈그림 12〉 86-2 동작 시험

조속기에서 인식하는 수차발전기 완전 정지 條件中 최소검출속도(3.4rpm)는 감지했으나 Guide Vane 개도가 최소 검출 Guide Vane 개도 1% 를 초과할 경우 86-2 Relay 가 동작하며, 동작 Block Diagram 과 시험 결과는 그림 11,12와 같다.

86-2 사고는 정지시에 Guide Vane 이 완전폐쇄되고 속도가 3.4rpm 에 도달했음에도 불구하고 조속기에서 Guide Vane 이 1%이상 개방된 것으로 검출함으로서 발생되었고, 원인이 제거되지 않은 상태에서 복귀되지 않는 것은 정상적이며, 향후 이와 같은 경우가 재발생시에는 조속기 PLC 내부 Logic 설정 값을 입시 변경후 복귀하는 것이 바람직하다.

- Guide Vane 이 전폐(Full Closed) 설정값을 Guide Vane 개도 1% 에서 2% 변경하여 검출 예리에 대해 대비
