## 가공전선 경간 중간 단선고장 에 관한 연구

박철배\*, 정종만\*, 김동명\*, 김한홍\*  
한국전력공사 설비진단센터

### A Study on the Breaking down of overhead line in the middle of span

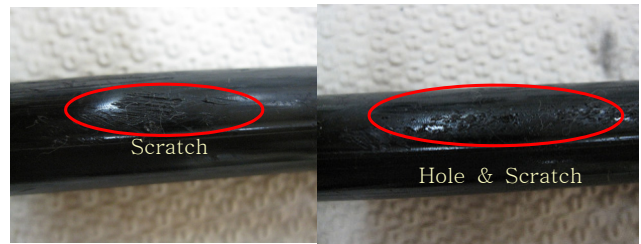
〈그림 3〉 전선 외피상의 scratch and micro hole

그림 3은 단선된 전선의 좌우의 외피에 나타난 scratch 및 micro hole의 사진이다. scratch의 경우 전선이 바닥에 끌리면서 형성된 것으로 추정하고 있으며, micro hole의 경우에는 상당한 무게로 전선을 누르거나 표면 미세 방전에 의한 것으로 추정된다. 이러한 현상들은 절연체와 도체와의 두께를 줄어 절연층의 절연내력을 약화시켜 종국적으로 절연과 괴를 일으킬 수 있다.

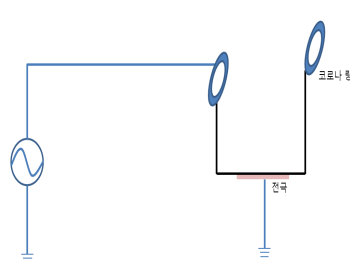
〈그림 4〉 실험 구성도

상기와 같은 현상을 실험시험 하기 위해서 절연체 두께에 따른 Pinhole 형성을 실험시험을 하였다. 실험에 사용된 실험장비는 HAEFELY사의 IVG(Impulse Voltage Generator) 사용하였으며 실험 구성도는 그림 4 및 5와 같이 구성하였다.

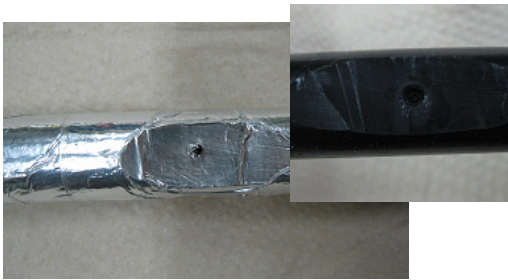
〈그림 8〉 새로운 전선의 핀홀

새로운 전선에서는 그림 8과 같이 절연체 일부를(1.2mm) 제거하고 전극을 씌운 부분에서 핀홀이 발생 하였다.

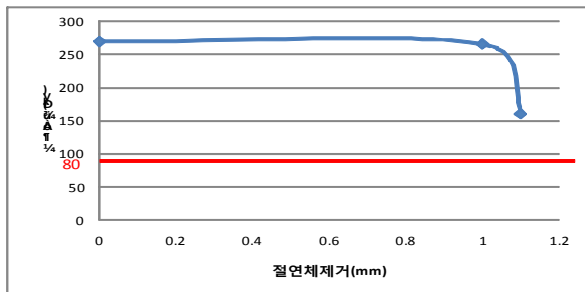
〈그림 9〉 절연체(피복) 제거에 따른 섬락 전압 및 핀홀 고정섬락전압

그림 9는 새로운 전선의 피복제거에 따른 섬락 전압을 측정하여 파란색 그래프로 나타낸 것으로써 실험실 환경에서 impulse 전압에 의해 절연과피는 전압은 그림과 같이 비선형적 현상을 보이고 있다. 절연체인 피복의 두께는 반도체층을 제외하고 0.2mm 이상 일때는 매우 양호한 특성을 보이다가 0.1mm에서는 절연이 파괴되어 약 160kV에서 절연이 파괴됨을 보이고 있다.

또한 피복을 제거하지 않은 채 핀홀이 발생한 전선에 대해서 지속적으로 impulse 전압을 인가 했을 경우에는 그림 9의 빨간색 그래프처럼 절연과피 전압이 일정하였으며, 절연과피 경로는 새로운 핀홀을 생성하지 않고 기존에 생성된 부분으로 계속 파괴되는 현상을 보였으며, 그 값은 약 80kV로 일정하게 측정 되었다.

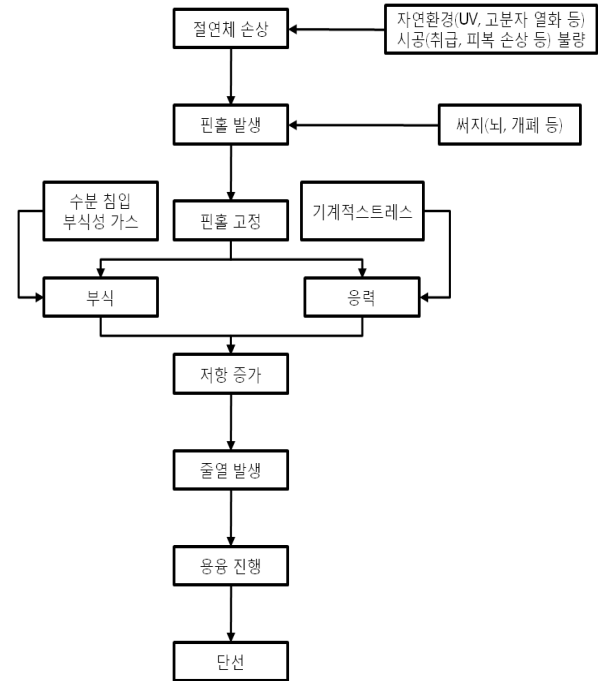
〈그림 10〉 전선 단선 메커니즘

그림 10은 전선단선의 전형적인 예인 LP 애자단선의 경우와 다른 공간 중간에서의 단선에 관한 메커니즘을 작도한 것이다.

본 고에서는 절연체의 손상을 크게 2가지로 고분자의 열화에 의한 표면 크랙과 시공불량으로 나누었다. 고분자의 열화는 대개 UV에 의해서 고분자의 결합이 끊어져 미세 크랙을 발생시키는데 이는 대부분이 절연체 제조사의 결함으로 볼 수 있으며, 절연체의 외부 손상은 흔히 시공자들 부주의에 의해 발생되는데 대표적인 사례로는 전선을 바다에 끌거나 도로 횡단시 차량에 의해 손상되는 경우이다. 이렇게 손상된 절연체 즉 피복은 상대적으로 에너지가 적은 썩지에 핀홀이 쉽게 발생될 수 있다. 발생한 핀홀을 통해서 대기중 수분, 부식성 가스 등에 의해 응력부식이 진행된다. 이러한 응력부식에 의한 도체의 국부적 저항증가는 줄열을 발생시켜 도체의 용융이 진행된다. 또한 절연체가 존재하는 피복전선의 경우에는 절연체가 열의 흐름을 차단하여 나전선에 비하여 대단히 빠른 시간에 용단되는 결점을 가지고 있다.
